# KAMU YAPILARINDA GÖZLENEN YAPISAL KUSURLAR

**Hasan KAPLAN, Yavuz Selim TAMA, Hayri ÜN, Salih YILMAZ**

## STRUCTURAL DEFECTS OBSERVED AT STATE BUILDINGS

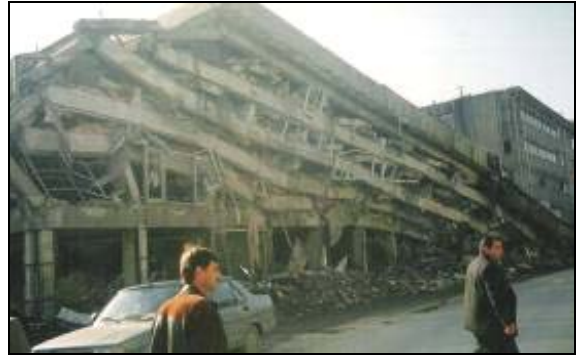
Şekil 1. 17.8.1999 Kocaeli depreminde yıkılan Bolu Defterdarlık binası.

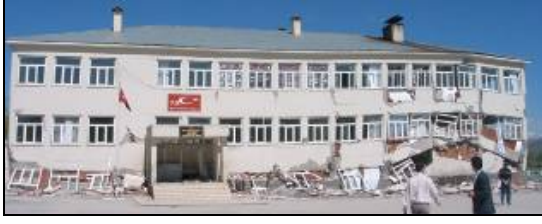
Şekil 2. 1.5.2003 Bingöl Depreminde yıkılan İlköğretim Okulu binası

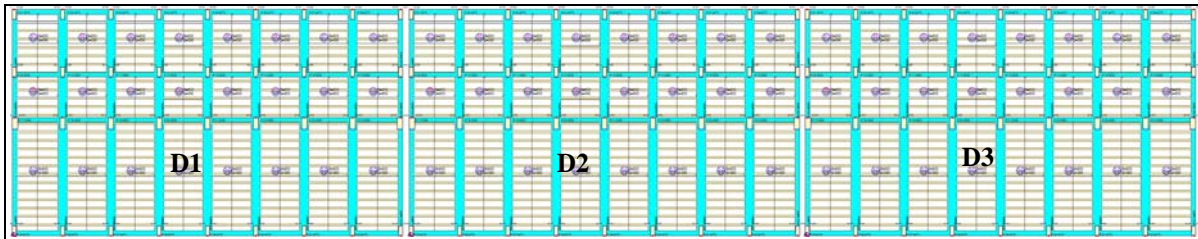
Örneğin; Şekil 3'de verilen Kahramanmaraş Devlet Hastanesi D1, D2 ve D3 olarak isimlendirilen üç bloktan oluşmaktadır. Her üç blok da Bodrum + Zemin + 2 Normal kat olmak üzere toplam 4 katlıdır. Betonarme karkas taşıyıcı sisteme sahip yapının taşıyıcı sistemi kolon ve girişlerden oluşan çerçeve sistemdir. Yapıda her iki doğrultuda da oldukça düzenli ve sürekli bir taşıyıcı sistem uygulanmıştır. Fakat yapıda perde duvar uygulaması yapılmamıştır. Her üç blokta da kolonlar yapının kısa doğrultusuna paralel olarak yerleştirilmiştir. Bu nedenle de yapının diğer doğrultusu daha zayıf kalmıştır. Yapının bodrum katında kolonlar 25/60 cm ve 35/70 cm olarak değişmektedir. Zemin kat ve diğer katlarda ise kolonlar 25/50 cm ye düşürülmüştür.

Şekil 3. K.Maraş Devlet Hastanesi D blok, (Kaplan ve ark., 2005d).

Tüm kirişler kolonlar üzerinde mesnetlenmiştir. Yapıdaki kat kirişleri 30/70 ve 35/60 cm olarak uygulanmıştır. Bu çok açık olarak yapının uzunlaması doğrultusunda tüm kolon ve kiriş birleşimlerinde “Zayıf Kolon-Kuvvetli Kiriş” uygulamasının oluştuğunu göstermektedir. D2 ve D3 blokları ise her yönü ile D1 bloğunun simetriğidir (Kaplan ve ark., 2005d).

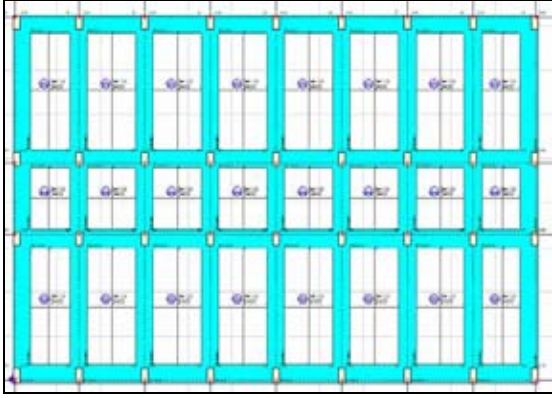
Şekil 4. Pamukkale üniversitesi, Eğitim Fakültesi B Blok Kalıp Planı, (Kaplan ve ark., 2004a).

Kamu binalarının perde duvarsız inşa edilmesi ne kadar kötüyse, yanlış perde yerleşimi de o derece sakıncalıdır. Şekil 4’de Pamukkale Üniversitesi, Eğitim Fakültesi, B Blok kalıp planı verilmiştir. Bu kalıp planından da görüleceği gibi, yapıda kolon ve kirişlerden oluşan çerçeve taşıyıcı sistem uygulanmıştır. Perde duvar kullanılmamıştır, (yapı 1950 li yıllarda inşa edilmiştir). Ayrıca, yapıda tüm kolonlar yapının kısa doğrultusuna paralel olarak yerleştirilmiştir. Yapının uzunlamasına doğrultuda kiriş-kolon birleşimleri “Zayıf kolon-Kuvvetli kiriş” birleşimi olarak gerçekleştirilmiştir. Şekil 5’de, Kütahya ili, Emet ilçesi, Emet İÖO kalıp planı verilmiştir. Bu yapıda perde duvar uygulanmıştır. Fakat tüm perde duvarlar yapının kısa doğrultusuna paralel olarak yerleştirilmiştir. Yapının diğer doğrultusunda ise perde duvar yerleştirilmemiştir. Bu doğrultuda yapıya etkiyecek olan deprem kuvvetleri çerçeveler tarafından karşılanmak zorunda kalacaktır. Şekil 6’da ise Muğla ili, Datça ilçesi Hükümet Konağı D Blok kalıp planı

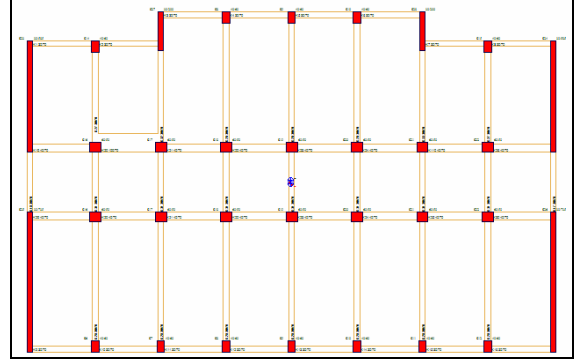
Şekil 5. Kütahya, Emet ilçesi, Emet İÖO kalıp planı, (Kaplan ve ark., 2006b).

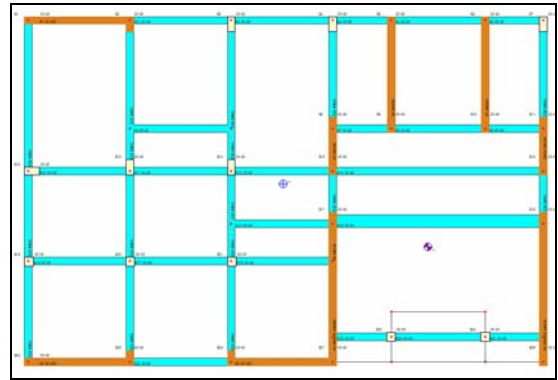
verilmiştir. Bu yapıda ise burulma düzensizliği oluşturabilecek bir perde duvar yerleşimi yapılmıştır. Görüldüğü gibi yapıda çok sayıda perde duvar uygulanmıştır. Fakat bu perde duvarlar yanlış yerleştirildikleri için olumlu etkiden ziyade taşıyıcı sisteme olumsuz etki sağlamaktadır. Yapıda burulma etkileri oluşturmaktadır.

Şekil 6. Datça Hükümet Konağı D blok, (Kaplan ve ark., 2004c).

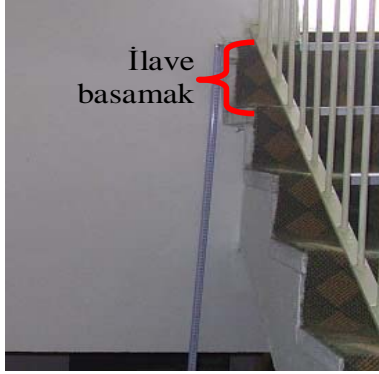
Bir başka önemli problem de; farklı zamanlarda değişik nedenlerden dolayı kat döşemelerinde mevcut kaplama üzerine yeni kaplama yapılmasıdır. Şekil 7’de Muğla ili, Bodrum ilçesinde Bodrum Öğretmen Evi ve Turgut Karabağlı İÖO binasının çatı döşemesi gösterilmiştir, (Kaplan ve ark., 2005c). Plak döşemeli olarak inşa edilen katta 12 cm’lik betonarme taşıyıcı döşeme plağının üzerine ilk inşaat esnasında yapılan 8-10 cm kalınlığındaki kaplama tabakasına sonradan yapılan ilavelerle 33-36 cm arasında değişen kalınlıkta kaplama teşkil edilmiştir. İlk yapımına göre çatı kata çıkan merdivene bir basamak ilavesi gerektirecek boyuttaki bu aşırı yüklemeye ile, 150-200 kg/m<sup>2</sup>’lık ilave yük için tasarlanan döşeme 850-900 kg/m<sup>2</sup>

seviyesinde yüke maruz bırakılmıştır. Yapının ağırlığının artması ile deprem kuvvetleri de oldukça büyümektedir. Benzer bir durum Denizli Devlet Hastanesi çatı katının kaplamasında da ortaya çıkmıştır. Güçlendirme çalışmaları esnasında 30cm'lik kaplama kaldırılmıştır. Bu boyutta olmasa da benzer sorunlar hemen her kamu yapısında karşımıza çıkmaktadır. Özel yapılarda, kaplama ve tavan sıvası dahil 20-22 cm'yi geçmeyen döşeme kalınlığı, kamu yapılarında genellikle 24-30 cm aralığında değişmektedir.

Şekil 7. Turgut Karabağlı İlköğretim Okulu çatı katı, (Kaplan ve ark., 2005c).

Bunun yanında, yeni yapılacak kamu yapılarında bu hataların yapılmaması ve tadilat yapılacak yapılarda da, aşırı yüklemeye yapılmasına kesinlikle izin verilmemelidir. Proje hazırlanması aşamasında, statik projelerin üzerinde, hangi yükler için tasarlandığına dair herhangi bir ibare görülmemektedir. Proje üzerinde her döşemenin tasarım yükleri, o döşeme için izin verilen en büyük yük olarak işaretlenmelidir.

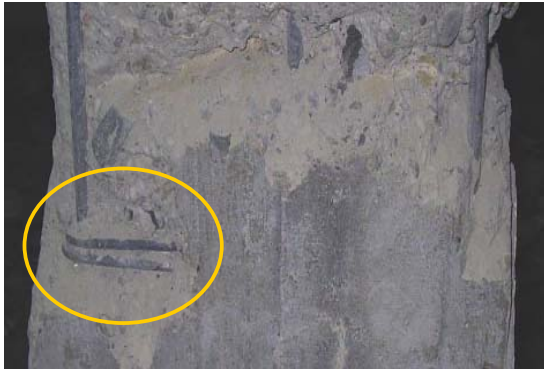
a) Denizli Eski SSK Hastanesi poliklinik binasında kolonda etriye uygulaması, (Kaplan ve ark., 2006a).

Şekil 8: Etriye uçlarının 90° olarak kıvrılması

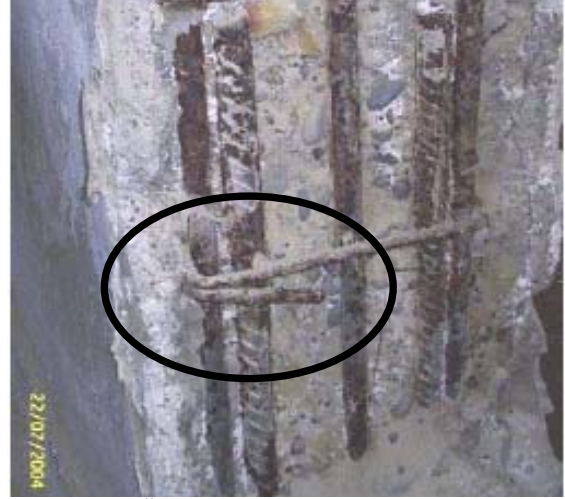
b) Dalama İÖO binasında kirişte etriye uygulaması, (Kaplan ve ark., 2004b).

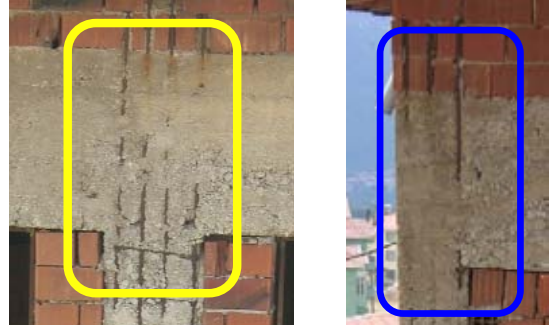
a) Ara kolon-kiriş birleşim bölgesi b) Kenar kiriş-kolon birleşim bölgesi

Şekil 9. Emet İÖO binasında kolon-kiriş birleşim bölgesi, (Kaplan ve ark., 2006b).

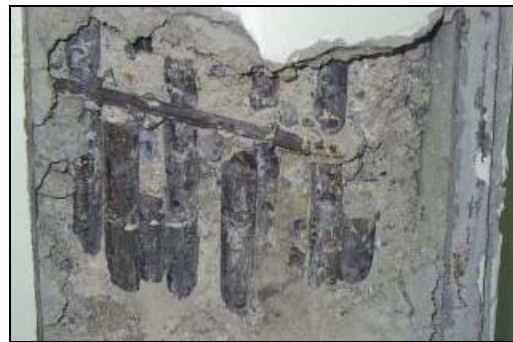
Yine, Şekil 10' da ise aşırı sık yerleştirilen dolayısıyla aderans sağlayamayacak durumda olan donatılar gösterilmiştir. Her iki Şekilde de malzeme kalitesizliği de açıkça ortadadır. Ancak, sistem sorunlarına değinilen bu çalışmada malzemeden kaynaklanan yetersizliklere değinilmemiştir.

a) Denizli Eski SSK Hastane binasında kolon donatıları, (Kaplan ve ark., 2006a).

Şekil 10. Kolon ve kirişlerde çok sık donatı yerleşimine ait örnek uygulamalar

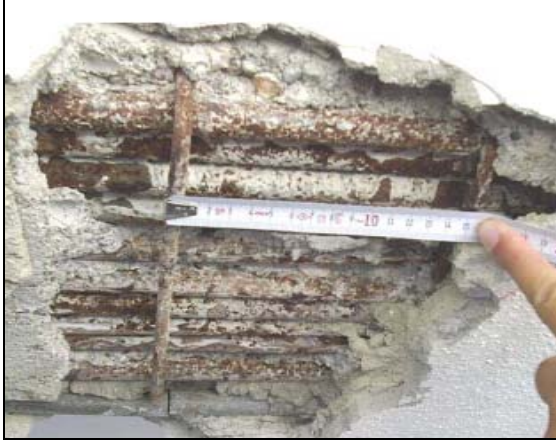
b) Datça Hükümet Konağı C Bloкта Kiriş altı donatıları (Kaplan ve ark., 2004c).

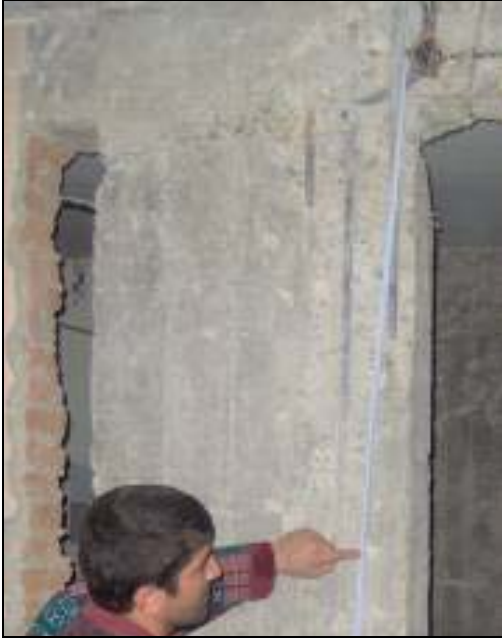
Bu detay hatalarına ilave olarak, kolon ve kirişlerde sargılamaya dikkat edilmemesi ve etriye aralıklarının çok fazla olması da kamu yapılarında rastlanan önemli bir eksikliklerdir, (Şekil 11).

Şekil 11. Denizli Devlet Hastanesi binasında 160 cm etriye aralığı (Kaplan ve ark., 2003).

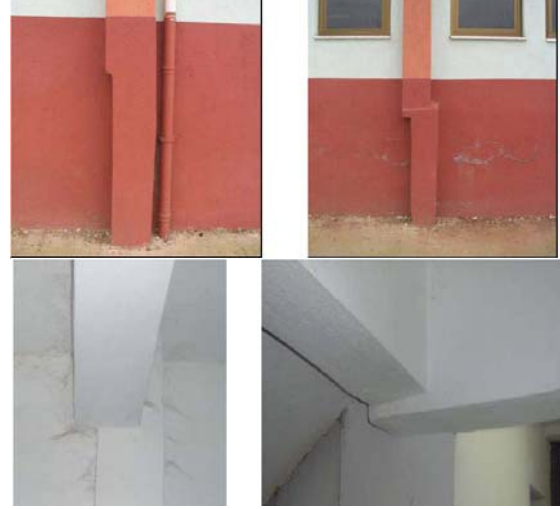
Örneğin Muğla'da bir okul binasındaki kolonun üst katta akstan şaşması veya alt kata göre büyük yapılması, kirişlerin kolon üstüne oturtulamaması ciddi işçilik hatalarıdır, (Şekil 12). Bu kadar büyük olmasa da her kamu binasında işçilik hatalarına rastlamak mümkündür.

Şekil 12. Muğla ilinde farklı kamu yapılarında karşılaşılan işçilik hataları.

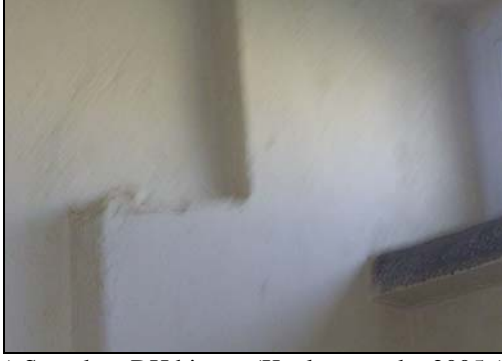
Bu kolon kesitlerinin daraltılması işlemi Şekil 13'de görüldüğü gibi ya kolon donatılarının daraltmanın yapılacağı yerde kesilmesi veya Şekil 14'de görüldüğü gibi donatıların kıvrılması şeklinde gerçekleştirilmiştir. Her iki uygulama şekli de yanlıştır. Bu konuda uygulanması gereken detay şekilleri Afet Yönetmeliğinde belirtilmiştir (Anon., 1997).

a) Sarayköy DH binası, (Kaplan ve ark., 2005g).

Şekil 13. Katlar arasında ani kolon küçültülmesi

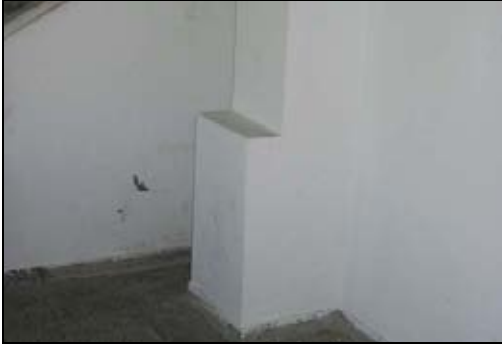
b) Dalaman Hükümet Konağı, (Kaplan ve ark., 2005b).

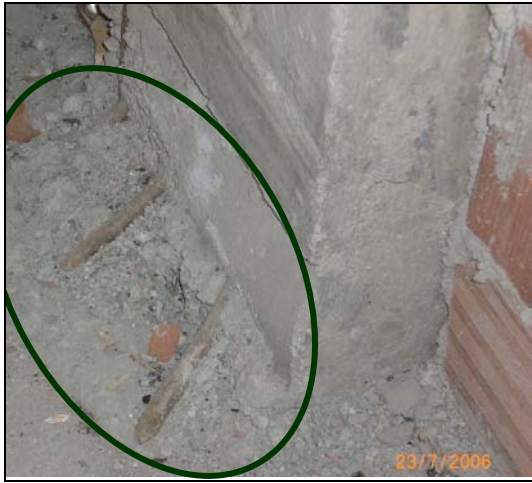
Şekil 14. Kütahya, Emet İÖO binasında kolon kesit daraltması, (Kaplan ve ark., 2006b).

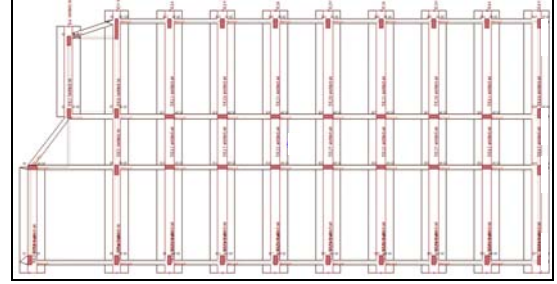
Pek çok hasarlı yapıda temel sisteminin hasara katkısı genelde gözlenemez. Hâlbuki temelde önlenemeyen dönmeler, yapıda büyük ötelenmeler sebep olmaktadır. Bu da zaten oldukça ağır yapılan kamu binalarında ikinci mertebe etkilerini meydana getirmektedir. Şekil 15' de bu tür bir temel sistemi görülmektedir. Kahramanmaraş Süleyman Demirel Fen Lisesi binasına ait bu temel sisteminde; yapının

kısa doğrultusuna paralel teşkil edilen sürekli temeller diğer doğrultuda bağ hatılları ile bağlanmıştır.

Şekil 15. Kahraman Maraş Süleyman Demirel Fen Lisesi temel sistemi (Kaplan ve ark., 2005e).

Şekil 15'de verilen temel sisteminde deprem yönü olarak bağ kiriş yönü alındığında, bağ kirişli temel sisteminin yapının orta akslarında bağ kiriş yönünde yerleştirilmiş olan zemin kat kolonlarının dönmelerini engellemesini beklemek de mümkün değildir. Temelde bu yön için yaklaşık olarak basit mesnetli gibi çalışacak kolonlar da ötelenmelerin artmasına sebep olacaktır. Şekil 16'da bu durum şematik olarak açıklanmıştır.

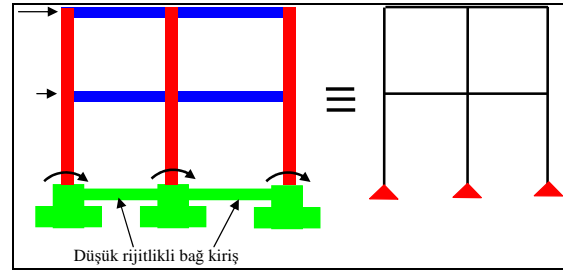
Şekil 16. Temel sisteminin idealize edilmiş modeli.

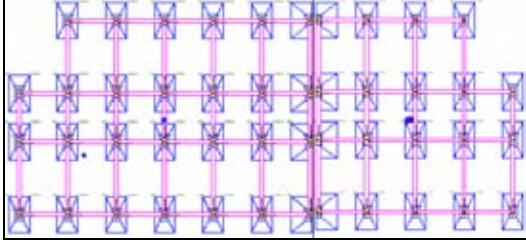
Ayrıca; herhangi bir zemin etüdü yapılmadan hazırlanmış olan merkezi tip proje uygulamaları da özellikle seçilen temel tipi ve boyutları açısından yerel zemin şartlarında önemli yetersizlikler oluşturmaktadır. Örnek olarak Kütahya ili, Tavşanlı ilçesi Cumhuriyet Lisesi binasında uygulanan temel sistemi verilebilir, (Şekil 17). Başlangıçta Bodrum + zemin + 2 normal katlı olarak inşa edilen bu yapıda 300\*170 cm plan boyutlarında ve 30 cm kalınlığında tekil temel sistemi uygulanmıştır. Sonraki yıllarda mevcut yapıya 2 kat daha ilave edilmiştir. Son hali ile Bodrum + zemin + 4 normal katlı hale getirilen

yapıda tüm tekil temeller yetersiz hale gelmiştir. Tekil temeller altında oluşan gerilmeler zemin emniyet gerilmesinin çok üzerine çıkmıştır.

Şekil 17. Kütahya, Tavşanlı Cumhuriyet Lisesi Temel Planı (Kaplan ve ark., 2006c).

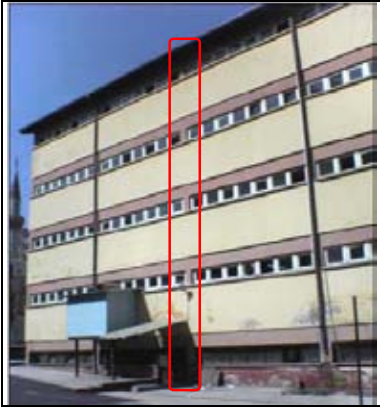
Yukarıdaki hasar sebeplerinden farklı olarak, kısa kolon özel binalarda da sıklıkla karşımıza çıkmaktadır. Ancak, bodrumu bulunan her kamu binasında bant-pencere uygulamasına rastlamak kaçınılmazdır. Şekil 18’ de uç bir örnek görülmektedir. Yapı adeta hemen göçsün diye inşa edilmiş gibidir. Yine, kısa kolon uygulaması ve bunun sonucu kısa kolonda oluşan kesme hasarına ait bir başka örnek de Şekil 19-20’de gösterilmiştir.

Şekil 18. Denizli Lisesi Pansiyon binası, kısa kolon uygulaması (Kaplan ve ark., 2005a).

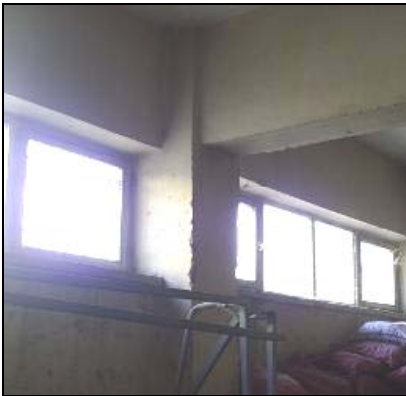
Şekil 19. Denizli, Sevil Kaynak İÖO binasında kısa kolon uygulaması (Kaplan ve ark., 2005f).

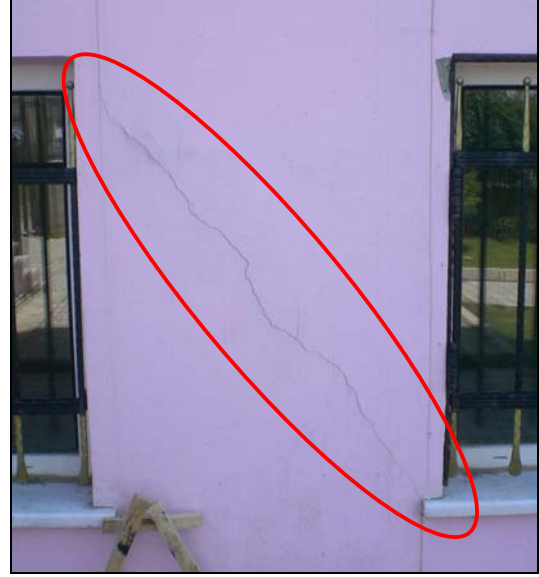
Şekil 20. Denizli TEV Anadolu Lisesi, Kısa kolon ve kesme hasarı (Kaplan ve ark., 2006d).

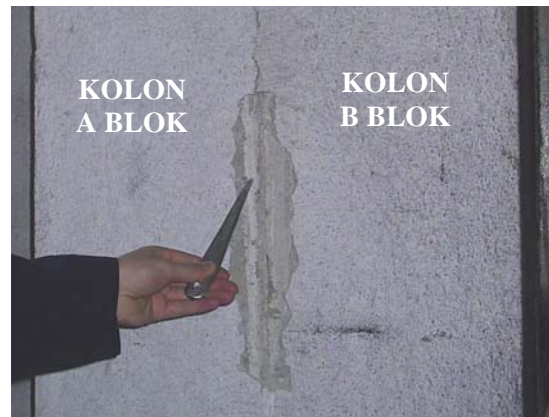
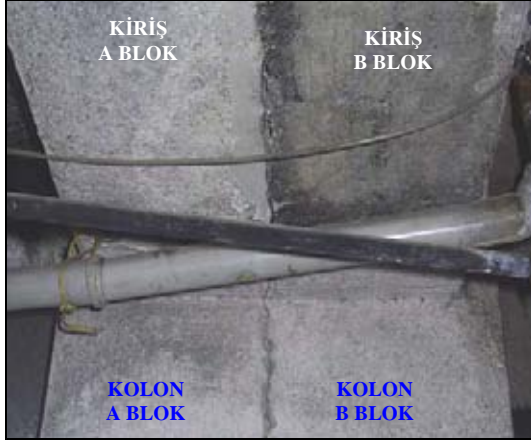
Yan yana bloklar halinde inşa edilen kamu yapılarında karşılaşılan diğer bir eksiklik de; bloklar arasında bırakılan derz mesafelerinin yetersiz olmasıdır. 105 kamu yapısında yapılan incelemelerde bloklar arasında bırakılan derz boşluklarının çok yetersiz olduğu ve tekniğine uygun olarak yapılmadığı belirlenmiştir. İncelenen bazı yapılarda, bloklar arasında bırakılan derzlerin yapının temelinde devam ettirilmediği ve bunun sonucu olarak da yapı blokları temel üstünde ayrı yapılar şeklinde temelde ise tek bir yapı şeklinde davrandığı görülmüştür. Örneğin Şekil 21’de gösterilen Sarayköy (Denizli) Devlet Hastanesi binasında derzler temelde devam ettirilmediği. Temel üzerinde bırakılan derz mesafesinin ise çok yetersiz olduğu, yapı kolon ve kirişlerinin birbirine bitişik olduğu belirlenmiştir.

Şekil 21. Sarayköy (Denizli) DH A-B Blokları arası derz uygulaması (Kaplan ve ark., 2005g).

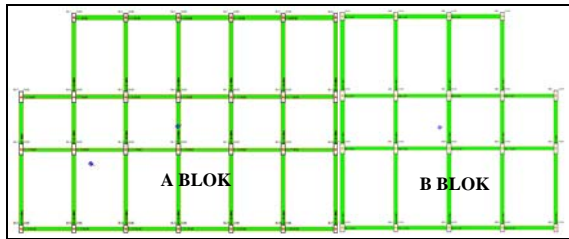
İncelenen bu yapının A Bloğu; zemin+4 normal katlı, B Bloğu ise bodrum+zemin+4 normal katlıdır. Yapının ilk 3 katında Şekil 22'de gösterilen kalıp planı uygulanmıştır. Bu katlarda yapı A ve B blok şeklinde ayrı olarak inşa edilmiştir. Şekil 23'de görüldüğü gibi bu iki blok arasında yerinde ölçülen derz boşluğu 6 mm'dir. Bu derz çok yetersiz olmasına rağmen iki bina birbirinden ayrı çalıştırılmıştır. Sonradan ilave edilen iki katta ise Şekil 24'de gösterilen kalıp planı uygulanmıştır. Şekil 24'den de görüleceği gibi son iki katta bloklar arasında derz uygulaması yapılmamıştır. Şekil 25'de görüldüğü gibi, yapı tek blok olarak inşa edilmiştir, (Kaplan ve diğerleri, 2006c). Ayrıca, bu yapıda da perde duvar uygulaması yapılmamıştır. Tüm kolonlar yapının kısa doğrultusuna paralel olarak yerleştirilmiştir. Bu nedenle de, yapının uzunlama doğrultusundaki tüm kiriş-kolon birleşimleri "Zayıf Kolon-Kuvvetli Kiriş" birleşimi şeklinde oluşmuştur.

Şekil 22. Kütahya, Tavşanlı Cumhuriyet Lisesi Zemin, 1. ve 2. Kat Planı, (Kaplan ve ark., 2006c).

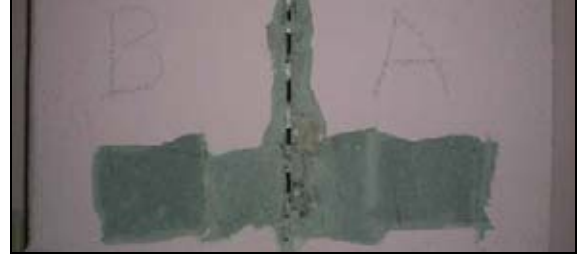
Şekil 23: Tavşanlı Cumhuriyet Lisesi Binası ilk üç katında derz uygulaması, (Kaplan ve ark., 2006c).

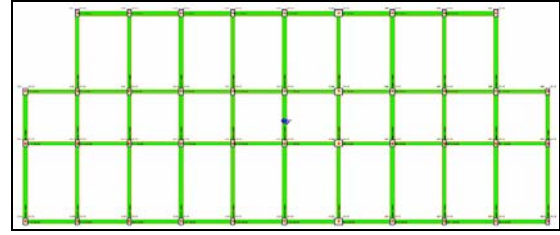
Bazı yapılarda da yapının alt katlarında bloklar arasında yetersiz de olsa derz uygulaması yapılmış fakat sonradan ilave edilen üst katlarda ise bloklar arasındaki derz kaldırılmış ve yapı tek blok olarak inşa edilmiştir. Bu tür uygulamaya verilebilecek en kötü örnek, Kütahya ili, Tavşanlı ilçesinde yapılan Cumhuriyet Lisesi binasıdır.

Şekil 24. Kütahya, Tavşanlı Cumhuriyet Lisesi Binası 3. ve 4. Kat Planı (Kaplan ve ark., 2006c)

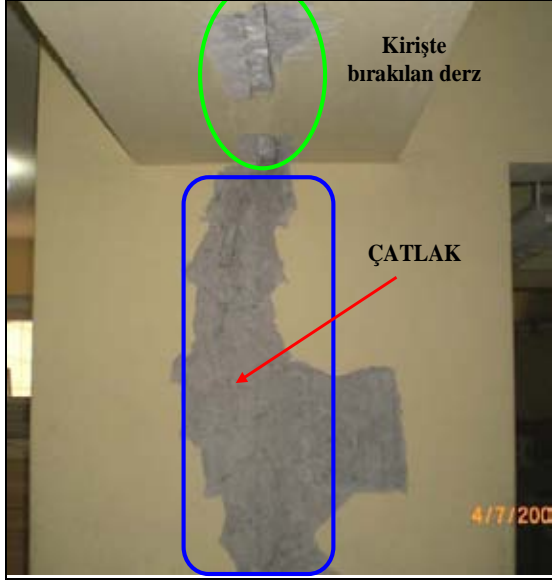
Şekil 26: Denizli, Kazım Kaynak Lisesi (Kaplan ve ark., 2006e).

Kamu yapılarında çok sık olmasa da karşılaşılan bir derz uygulaması da; yapının kirişlerinde bırakılan derzin kolonlarda bırakılmamasıdır. Denizli ili Merkez Kazım Kaynak lisesinde yapılan depremsellik incelemeleri sırasında yapının bodrum katında, blokların birleşim yerinde kirişlerde bırakılan derzin kolonda bırakılmamış olduğu bu nedenle de kolonun hasar gördüğü tespit edilmiştir, (Şekil 26).
