Mimari Mirasın Sel Riski Analizi İçin Bir Model Önerisi: Edirne II. Bayezid Külliyesi Sel Riski Analizi

A Model Proposal for the Flood Risk Analysis of the Architectural Heritage: Edirne Bayezid II Complex Flood Risk Analysis

Banu GÖKMEN ERDOĞAN,¹ Zeynep GÜL ÜNAL²

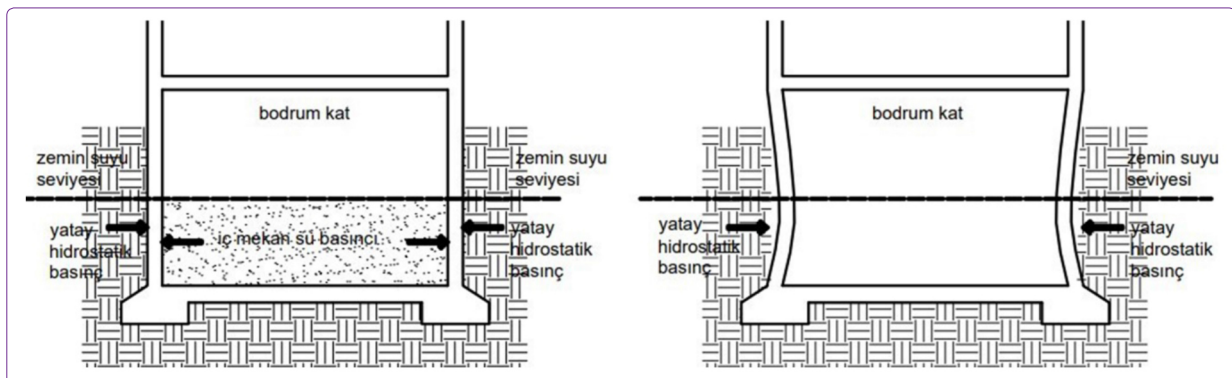
Şekil 3. Bodrum kattaki sel suları tahliye edilmeden önce (sol) ve edildikten sonraki (sağ) kuvvetler (National Trust, 2005).

yapıldığında dışarıdan temel/bodrum duvarına etki eden yatay hidrostatik basınç kuvvetlerini dengede tutacak bir iç kuvvet kalmadığından Şekil 3'tekine benzer hasarlar ortaya çıkmaktadır (National Trust, 2005).

Şekil 3'te görüldüğü gibi büyük hasarlar kadar yapıda daha basit sel hasarları da oluşmaktadır. Örneğin, duvar içerisine hapsolmuş su, çözünebilir tuzları çözmekte ve su duvar yüzeyine doğru hareket ederken beraberinde bu tuz ve çökeltileri de taşımaktadır. "Çiçeklenme" adı verilen bu birikintiler genellikle zararsızdır ve kolay temizlenebilmektedir (National Trust, 2005) (Şekil 4a). Ancak özgün bezemeler için uygun yöntemlerle temizleme yapılmadığında bu basit oluşum ciddi bir tehdiye dönüşmektedir. Mevsime bağlı olarak sel esnasında duvar içerisinde hapsolmuş su donmakta ve genişmekte, bunun sonucunda çatlaklara ve malzeme kayıplarına neden olmaktadır (Şekil 4b). Yüzey su geçirimsiz malzeme ile kaplı ise su yüzeye ulaşamamakta ve buharlaştıkça çözünmüş tuzlar yeniden kristalize olmakta, içeride genişleyerek duvar yüzeyinde hasara neden olmaktadır (Şekil 4c).

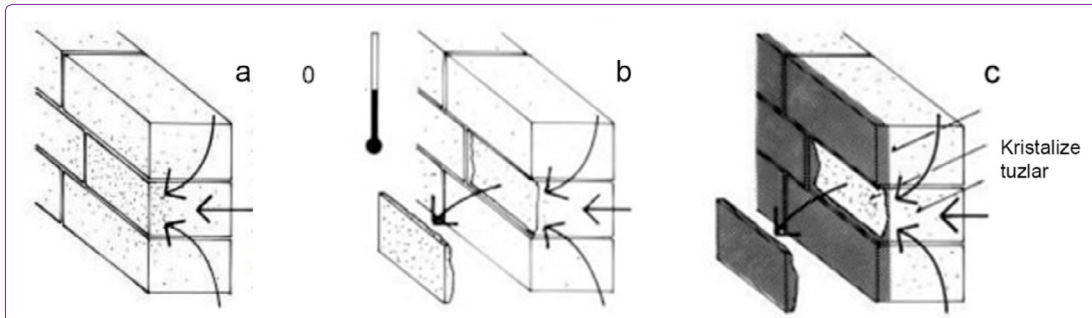
Şekil 4. Taş/tuğla duvarda hapsolmüş sel suyu etkileri (National Trust, 2005).

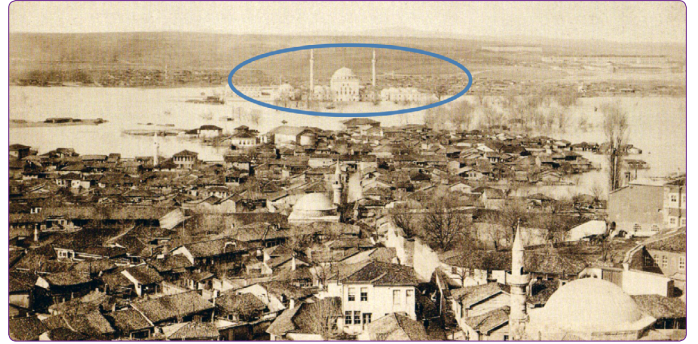
II. Bayezid Külliyesi yapıları konumları nedeniyle Şekil 8 ve Şekil 9'da görüldüğü gibi tarih boyunca taşkın sularına maruz kalmıştır. 2015 yılında meydana gelen selde, sel sularının Külliye önündeki seddelerden sızıntı yaptığı gözlenmiştir.

Şekil 8. D. Michailides'e ait 1894 seli sonrası II. Bayezid Külliyesi fotoğrafı (Özandes, 1999, s. 142).

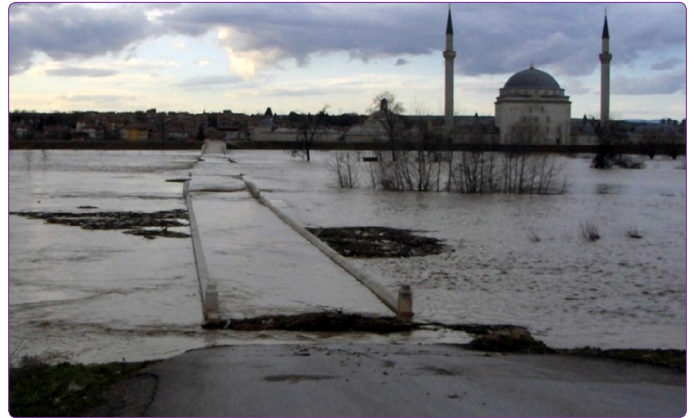
Şekil 9. 2015 yılı sel sonrası sular altında kalan tarihi köprü ve II. Bayezid Külliyesi (Büktel Arşivi, 2015).²
