# Ayvalık, Georgala (Yorgola) Han'ın Mimari Kurgusu, Koruma Sorunları ve Yeniden Kullanımı Üzerine Bir Değerlendirme

## An Evaluation on the Architectural Formation, Conservation Problems and Reuse of Ayvalık Georgala (Yorgola) Inn

● Melis BİLGİÇ, ● Ayten ERDEM

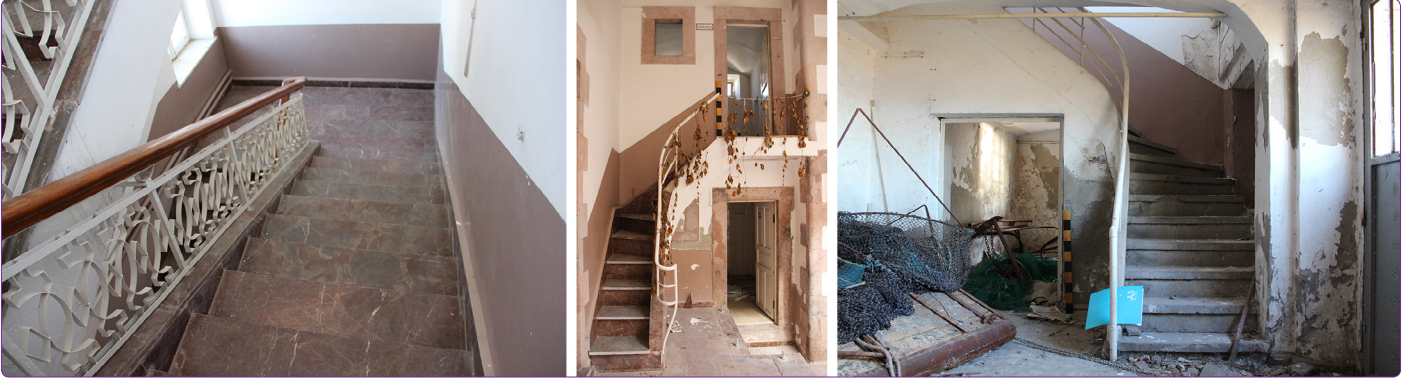
Şekil 9. Sırasıyla sonradan eklenen betonarme üst kat merdiveni; sonradan eklenmiş asma kat merdiveni; bodrum kata inen dökme merdiven.

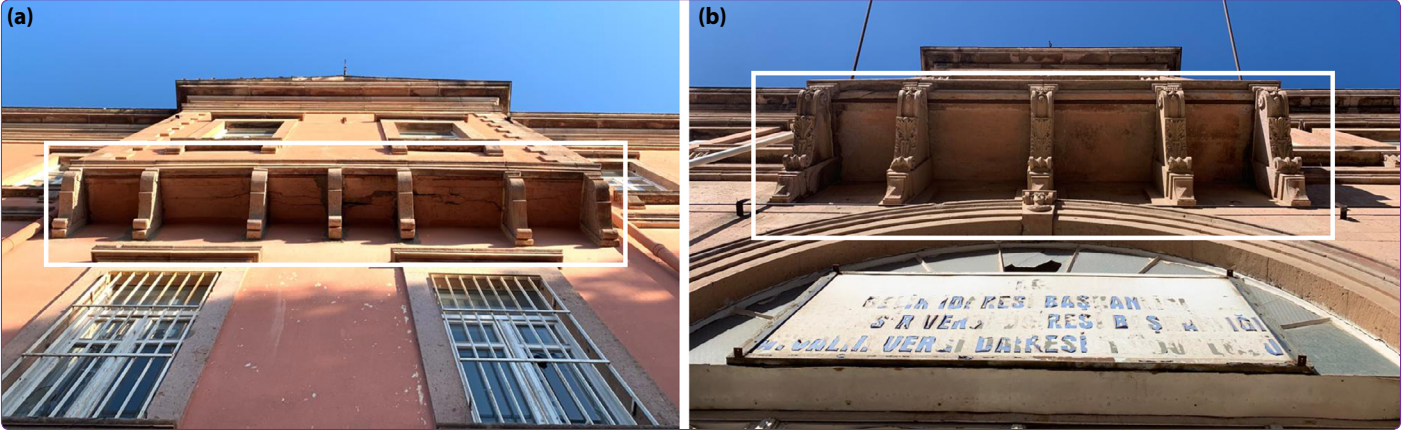
Şekil 13. (a) Yapının bahçe cephesindeki bozulma sonucu açığa çıkan çıkma altı detayı; (b) Benzer detayda kurgulandığı düşünülen giriş cephesi üzerindeki cumba detayı.

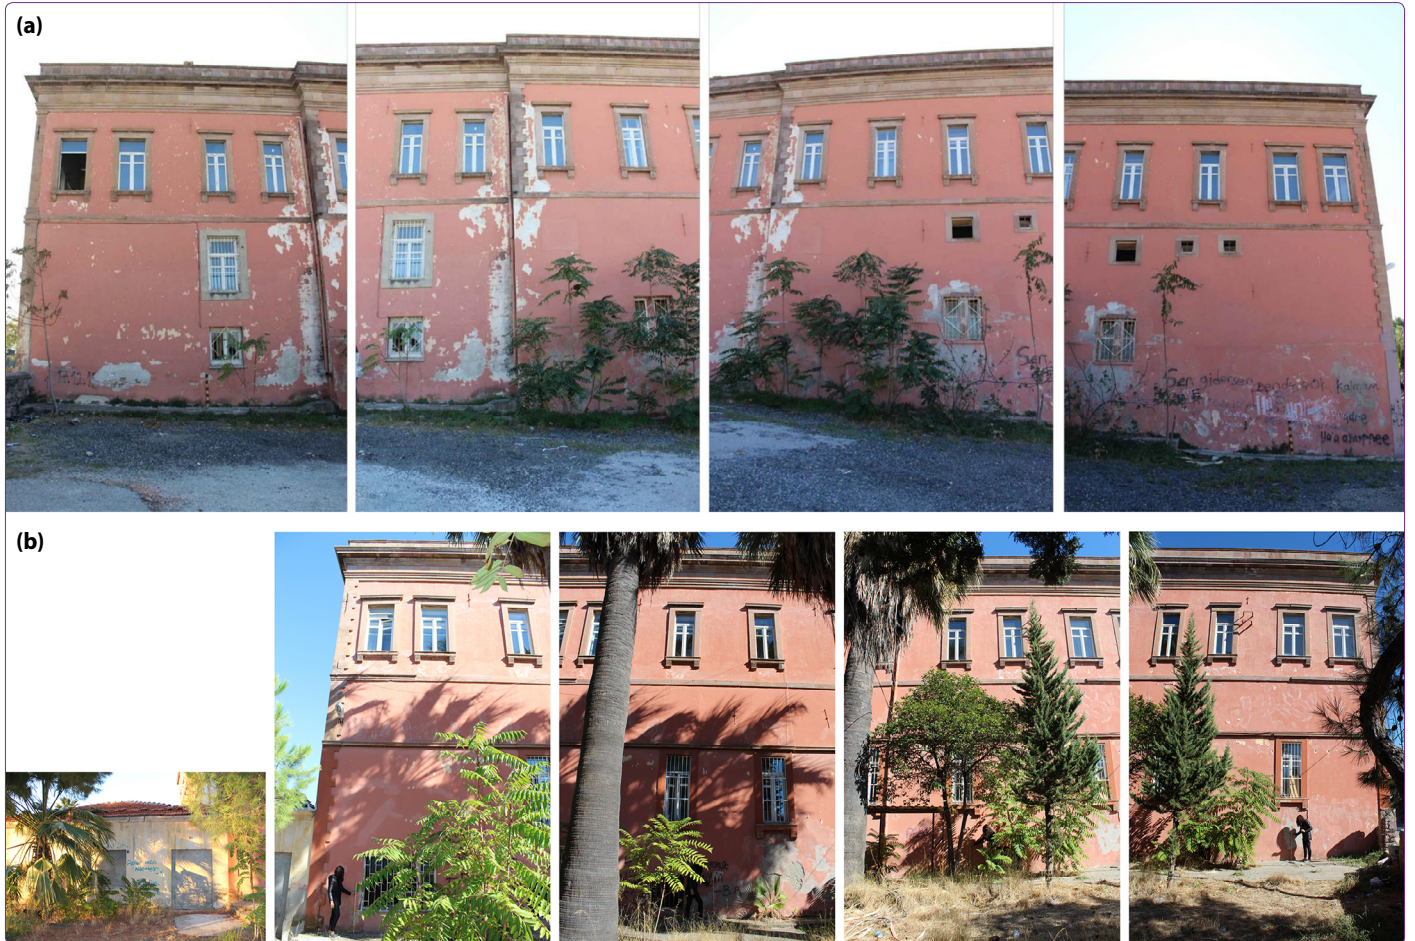
Yapının kuzey ve güney cepheleri, köşelerde yer alan pilaster benzeri taş kaplamalar ve saçak silmesi üzerindeki parapet duvarları dışında sıvalı ve boyalıdır. Birinci kat seviyesindeki pencerelerin etrafı profilli sarımsak taşı sövelerle çevrilyken zemin kat ve asma kat seviyesindeki pencerelerin etrafında sıva ile yapılmış söveler bulunmaktadır. Her iki cephede de zemin kat ve birinci kat seviyesinde sonradan açılmış ya da kapatılmış pencere boşlukları görülmektedir (Şekil 18).

Şekil 18. Doğu (a) ve batı (b) cephesinde sonradan açılmış-değiştirilmiş pencere boşlukları.

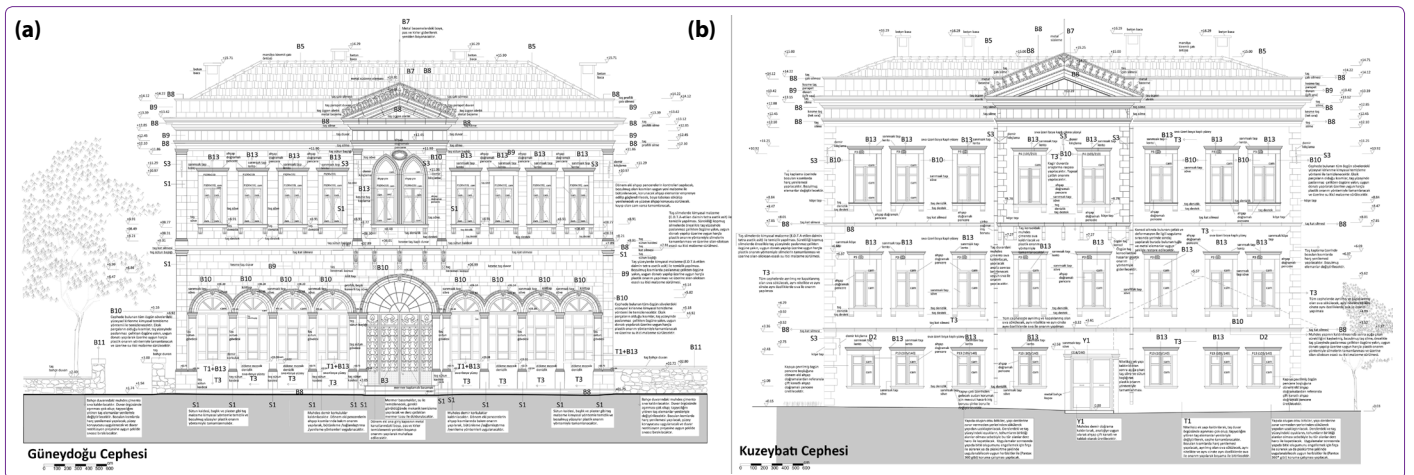
Şekil 24. (a) Cadde cephesi restorasyonu; (b) Bahçe cephesi restorasyonu.

Cephe üzerindeki kâgir kısımlardaki kirlenme, tuzlanma, çiçeklenme, siyah kabuk oluşumu gibi bozulma türlerine karşı, sorunlu kısımlardan alınan örnekler laboratuvarında analiz ettirilerek, analiz sonuçlarına göre uygun temizleme yöntemine karar verilecektir. Bozulan taş duvar yüzeylerinde eksik ya da hasarlı metal donatı varsa çelik malzeme ile yenilenerek, özgün taş cinsine yakın taş kullanılarak hasarlı kısım tamamlanacaktır (Şekil 24). Bahçe cephesine bitişik, nitelsiz ek yapı kaldırılarak; kapı boşlukları yeniden pencereye dönüştürülecektir. Kuzey ve güney cephelerde sonradan açılmış olan boşluklara, özgün ahşap doğrama biçimine uygun doğramalar yerleştirilerek cephede bütünlük sağlanacaktır (Şekil 24b).
