## 27 HAZİRAN 1998 CEYHAN DEPREMİ VE DEPREME DAYANIKLI YAPI TASARIMI

\*Hasan KAPLAN, \*\*Hanifi BİNİCİ, \*Hayri ÜN

### THE CEYHAN EARTHQUAKE OF JUNE 27, 1998 AND DESIGN OF EARTQUAKE RESISTING BUILDINGS

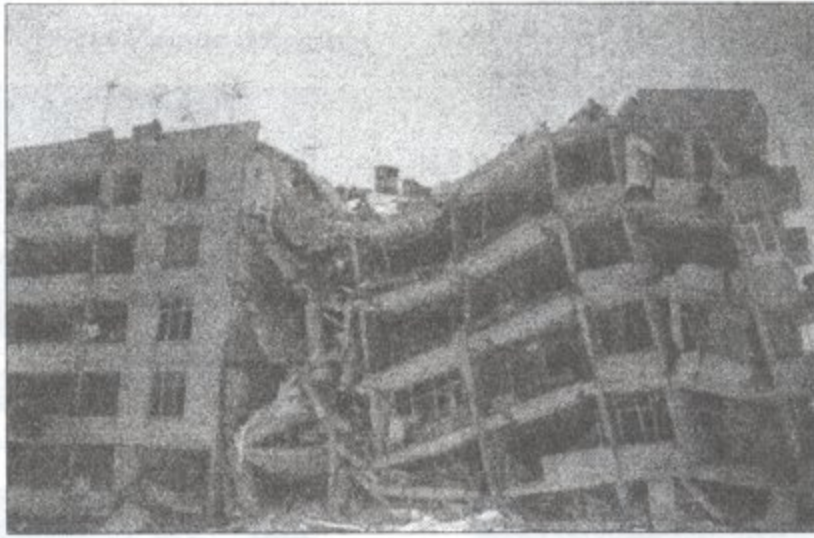
Şekil 2. Hasar görmüş ve yıkılmış olan çok katlı yapılar

Mühendislik açısından ele alınması gereken hasar en fazla Ceyhan'da oluşmuştur. Ceyhan'da 7-8 katlı Betonarme yapılar gerek projelendirme hataları gerekse hatalı uygulama ve kötü malzeme kullanımı nedeni ile hasar görmüş yada da yıkılmıştır.

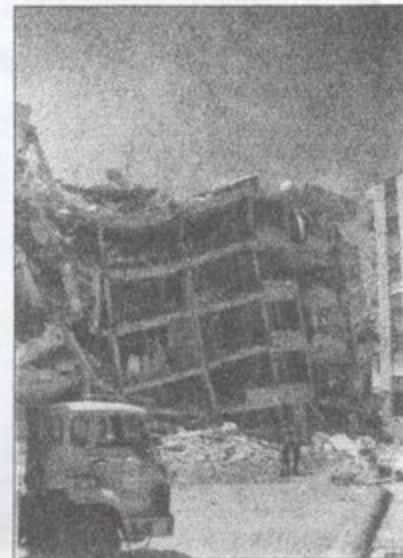
Yıkılan yapının hemen arka tarafında camları bile kırılmamış 6 katlı yapı göze çarpmaktadır (Şekil 3).

Şekil 3. Ceyhan'da Yıkılmış yapıdan bir görünüş

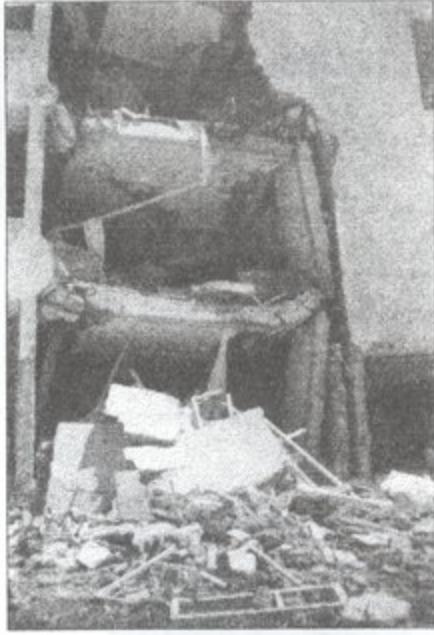
Deprem yönetmeliğinde asmolen döşeme için perdelerin kullanılması zorunlu olmasına rağmen, Ceyhan'da bir çok yapı asmolen döşemeli ve perdesiz olarak inşaa edilmiştir.

Şekil 4. Ağır hasar gören asmolen kat döşemeli yapı ve kolonlar

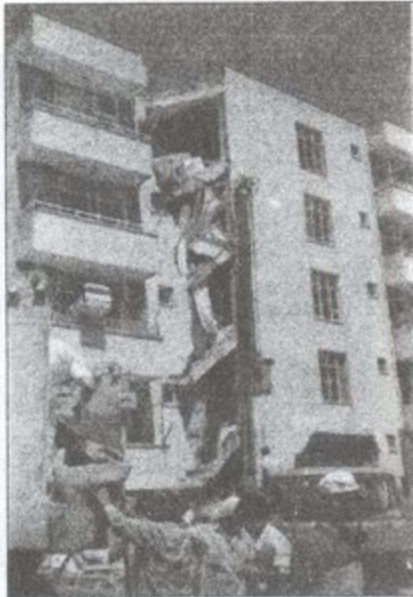
Şekil 6. Alt katı göçmüş ve ağır hasar görmüş yapıdan eşyaların çıkartılması

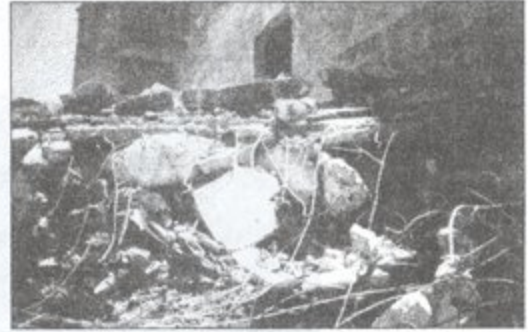
Şekil 7. Moloz yığını haline gelen betonarme yapı

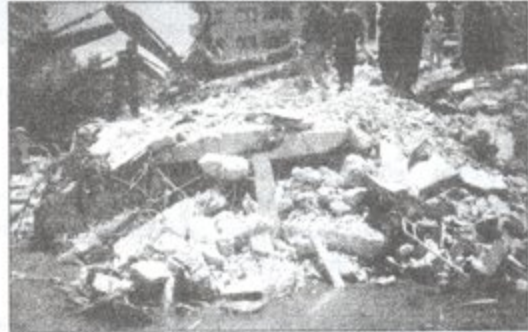
Şekil 8. Moloz yığını haline gelen bir başka yapı ve kurtarma çalışmaları

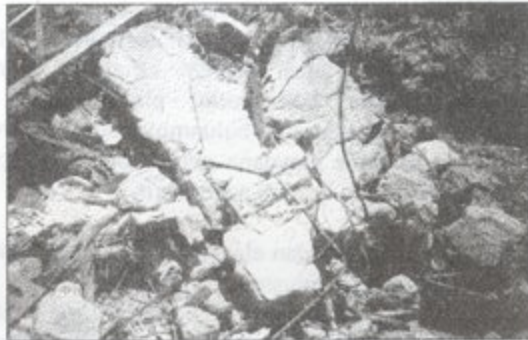
Şekil 9. Görevi yapıyı ayakta tutmak olan demir ve betonun ayrılmış hali

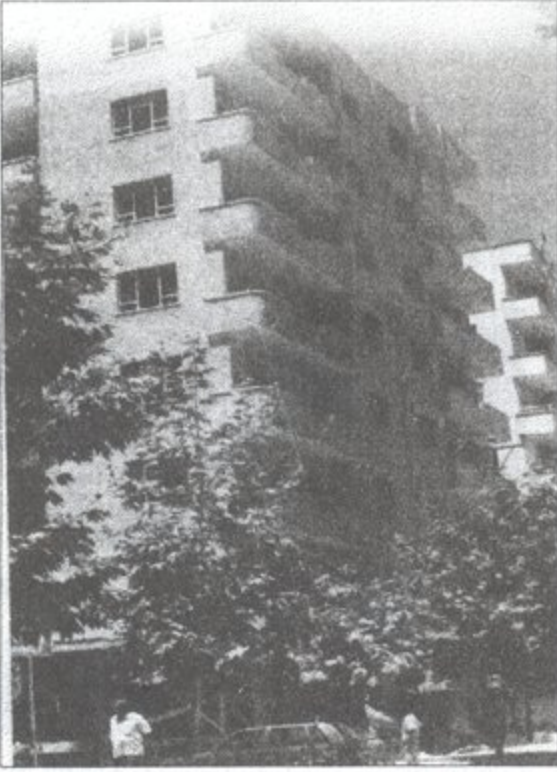
Ceyhan'da dikkat çeken bir durum da, hasar gören 8 katlı iki yapının ahşap kalaslarla desteklenmeye çalışılmasıydı. Şekil 10'da verilen 8 katlı bir yapının zemin katındaki bazı kolonları hasar görmüştür. Kooperatif şeklinde yapılan yapının müteahhidi kolonları hasar gören binayı ahşap kalaslarla desteklemektedir. Bu desteğin ne kadar yük taşıyacağı tartışılabilir (Şekil 10-12).

Şekil 10. Bazı kolonları hasar gören 8 katlı yapı

Şekil 10'da verilen sistemde taşıyıcı sistemin uygun olmamasının yanında, beton kalitesi ve donatı işçiliği oldukça kötüdür. Hasar görmüş elemanlarda beton kalitesinin yetersiz olduğu görülmektedir (Şekil 11-15) Söz konusu yapıda etriye aralığının yetersiz olduğu ve boyuna donatının burkulmuş olduğu gözlenmiştir (Şekil 12).

Şekil 10'da verilen yapıda asansör boşluğunun etrafında perde duvar kullanılmıştır. Perdenin konumu uygun olmamakla birlikte, yapının ayakta kalmasının nedeni de bilinçsiz de olsa perdenin teşkil edilmesi olabilir. Perde duvarda da burulmadan dolayı çatlaklar oluşmuştur (Şekil 16).

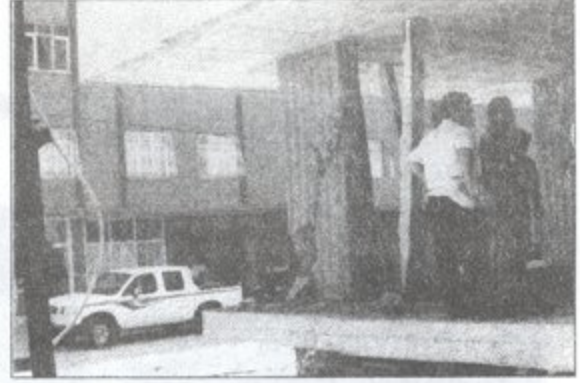
Şekil 11. Kolonda hasar ve ahşap kalaslarla destekleme gayreti

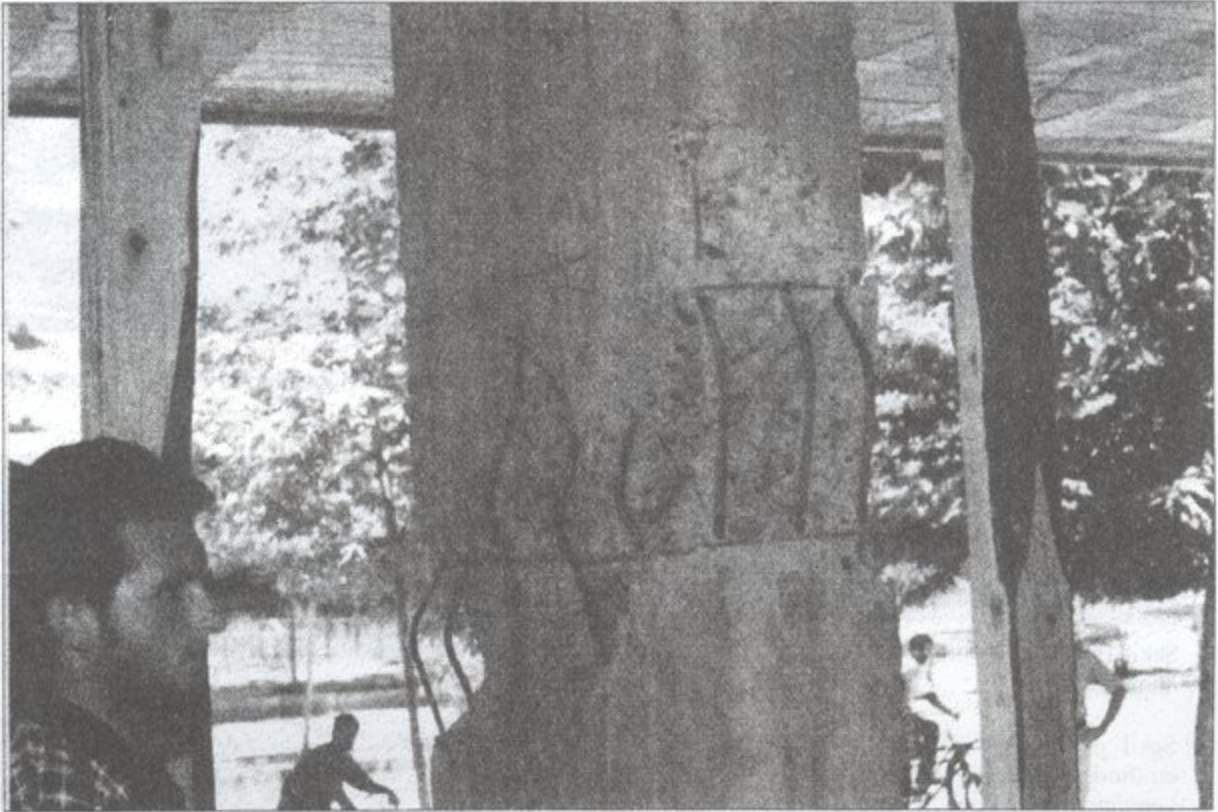
Şekil 12. Hasar görmüş kolon ve etriyeler

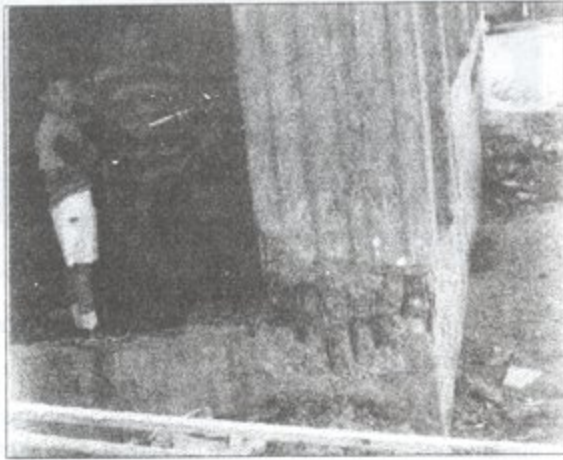
Şekil 13. Binadaki beton dayanımı

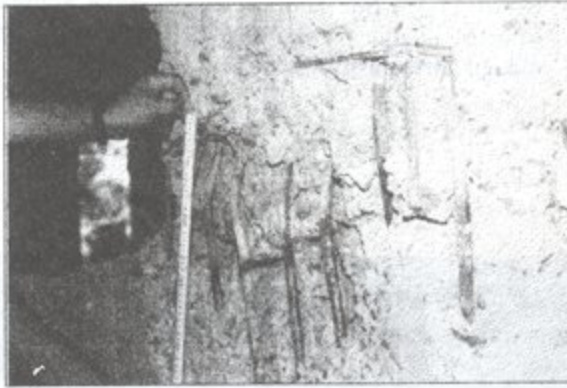
Şekil 14. Burkulmuş olan paslı boyuna donatılar ve etriye aralığı

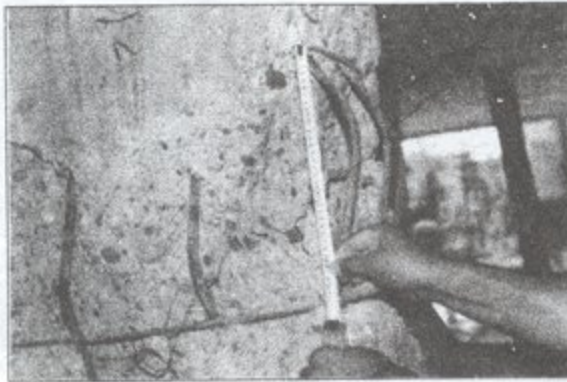
Şekil 15. Yetersiz enine donatı ve burkulmuş boyuna donatılar

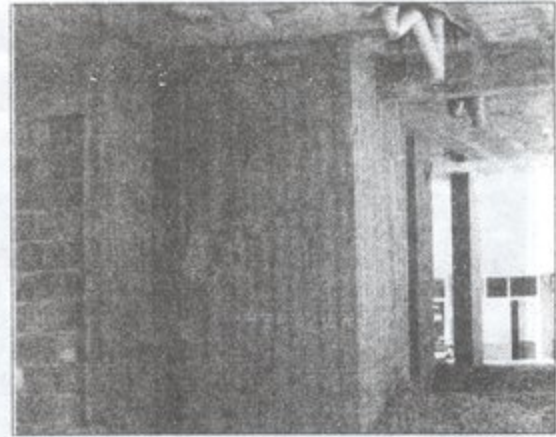
Şekil 16. Düzensiz yerleştirilen perde duvarda hasar

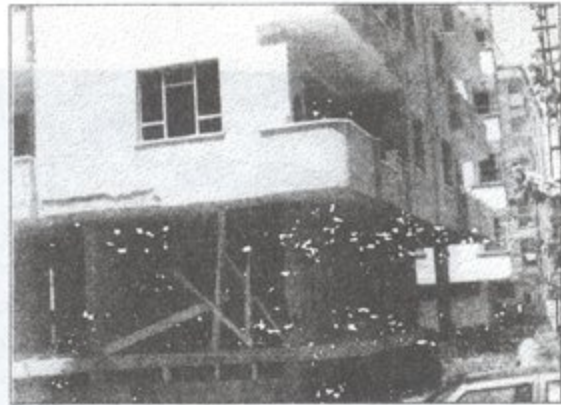
Şekil 10'da verilen ve zemin kat kolonları hasar gören yapıyı yapan kişilerin yapmış olduğu ve henüz kaba inşaat aşamasında olan bir başka yapı da benzer şekilde hasar görmüştür. Bu yapıda yine ahşap kalaslar ile takviye edilerek ayakta tutulmaya çalışılmıştır (Şekil 17).

Şekil 17. Aynı Müteahhidin yaptığı ve hasar gören başka bir yapı

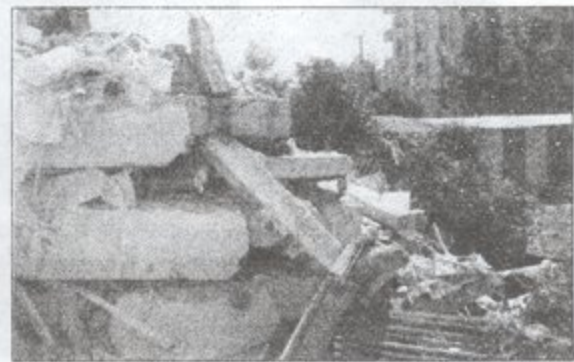
Şekil 18. Aynı kişilerce yapılan ve yıkılan başka bir yapı

Kaba inşaat aşamasında yerle bir olan yapı ile ilgili resimler şekil 18-19'da verilmiştir. Bu yapının yapımcılarının da Şekil 10 ve 17'de verilen ve hasar gören yapıları yapan kişiler olduğu ifade edilmiştir. Yeterli mühendislik hizmeti ve denetimden yoksun olarak yükselen bu yapılar insanlar için bir tuzak olmaktadır.

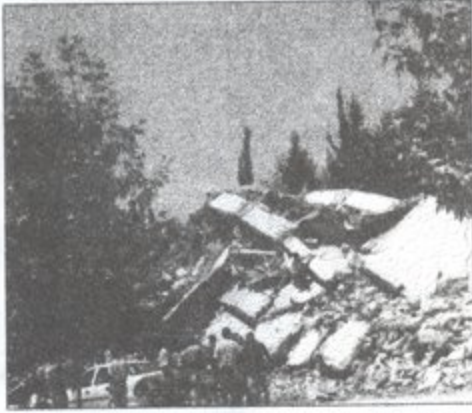
Şekil 19. Yerle bir olan yapının başka bir görünüşü

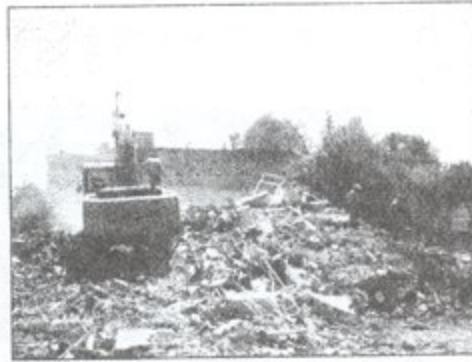
Şekil 20. Yıkılmış yapı ve arama çalışmaları

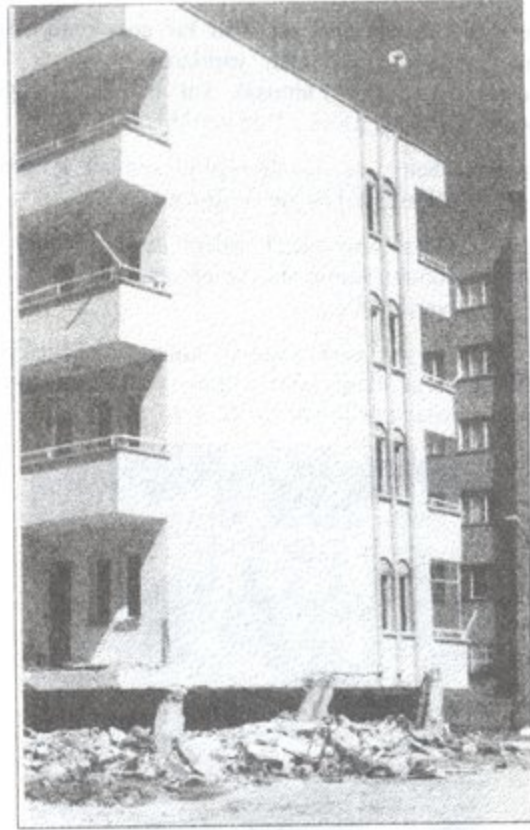
Şekil 22. Yumuşak kat davranışı

Ceyhan depreminde de yumuşak kat hasarına rastlanmıştır. Dolgu duvarsız veya normal katlara göre daha yüksek olan zemin katların yatay ötelenmeler sonucu hasar görmesi olayına yumuşak kat denilmektedir.

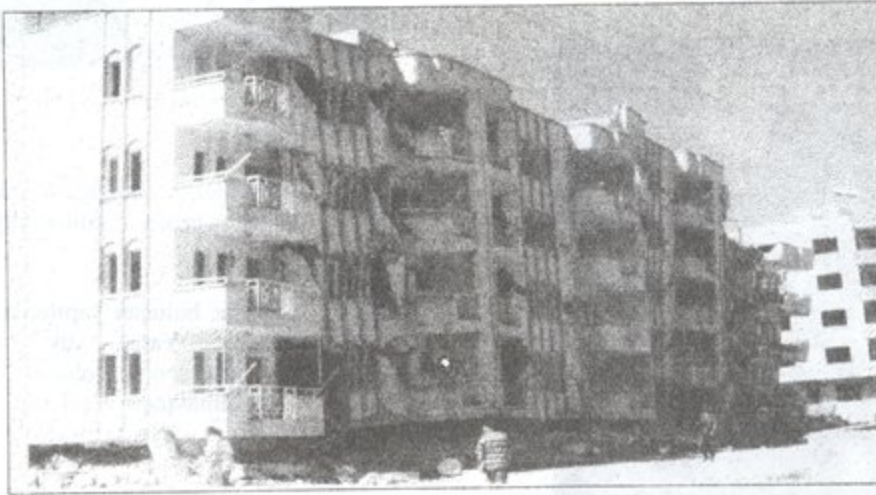
Şekil 21. Yumuşak kat ve hasarlar

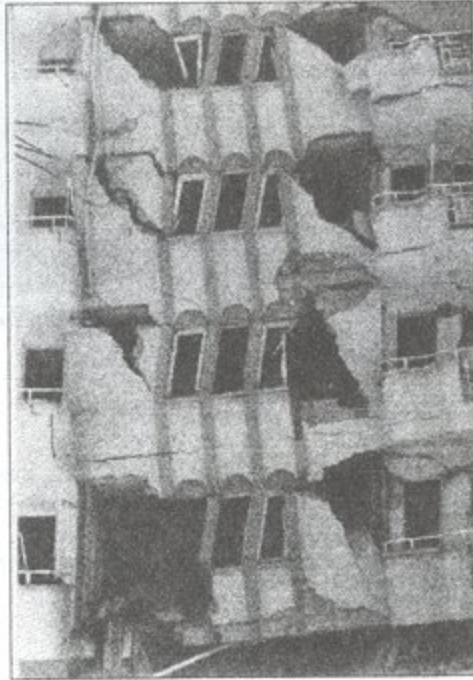
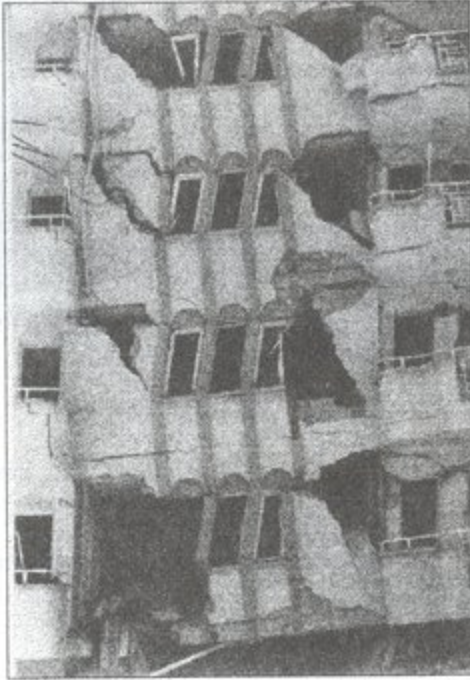
Şekil 23. Titreşim moduna uygun hasar

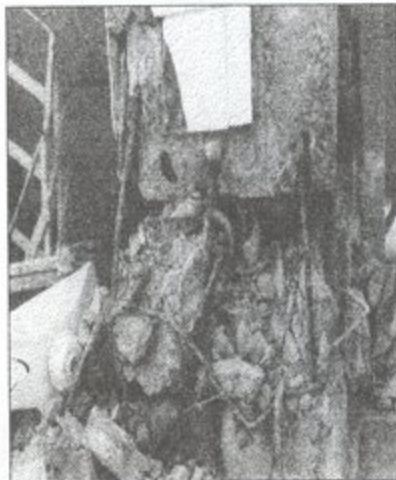
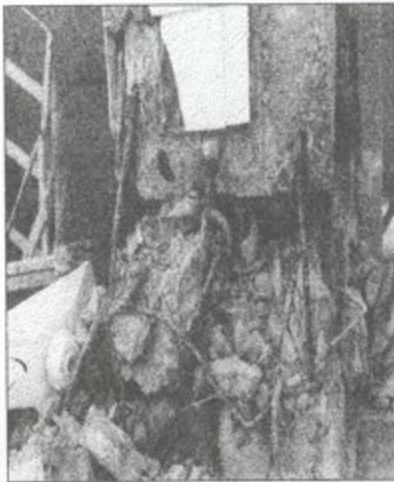
Kalitesiz beton ve donatı işçiliği sonucu ayrılmış olan bir kolon Şekil 24'de verilmiştir.

Şekil 24. Kalitesiz beton ve donatı işçiliğinin sonucu

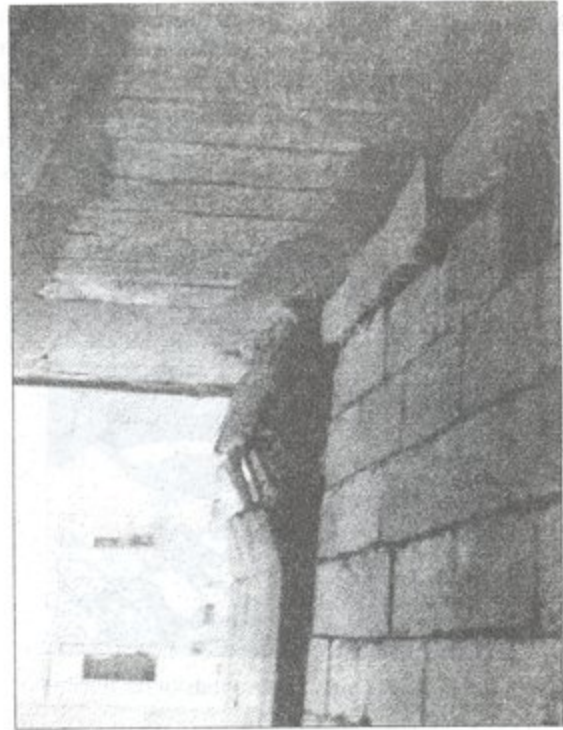
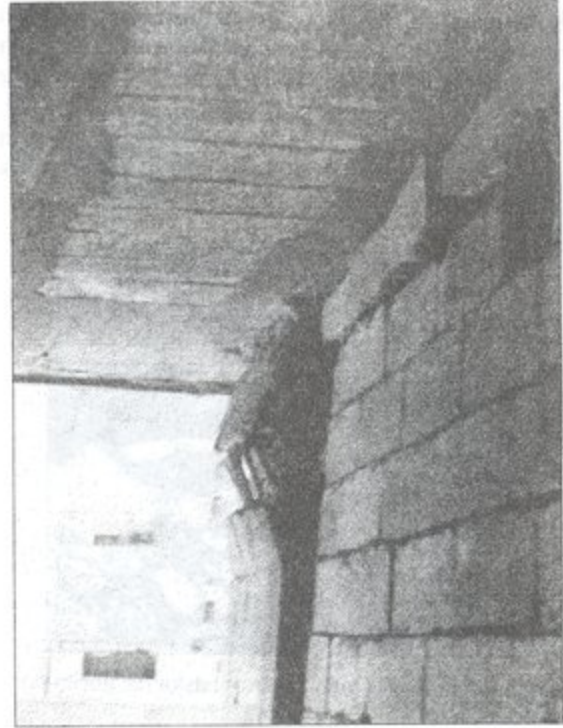
Sargı donatısı yetersizliği nedeni ile burkulmuş ve kabuk betonunu açmış olan kolon donatıları Şekil 25 ve 26'da verilmiştir.

Şekil 25. Kolon-kiriş birleşiminde Pas payının ayrılması

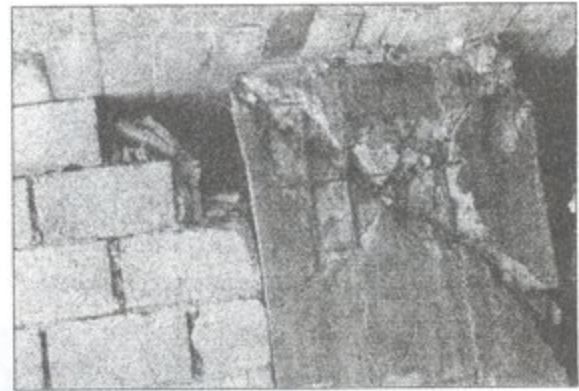
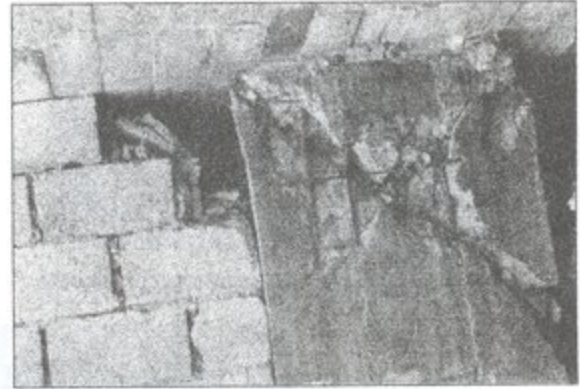
Şekil 26. Sargı bölgesinde kolon hasarı ve bölücü duvarda hasar

Genelde, Ceyhan'da, dolgu duvarlarda ve asmolen blok olarak briket kullanıldığı görülmüştür (Şekil 26).

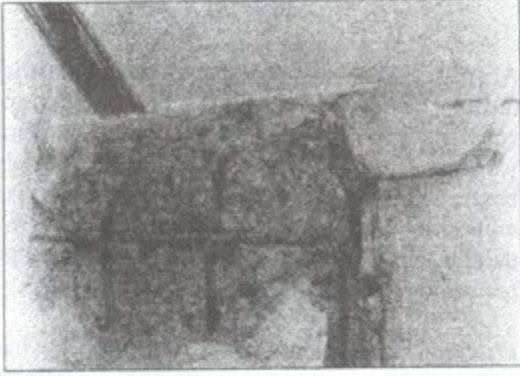
Bir sitede yer alan yapının kolon-kiriş birleşim yerinde sargı donatısının uygun olmaması sonucu hasar meydana gelmiştir (Şekil 27).

Şekil 27. Sargı bölgesinde burkulmuş boyuna donatılar

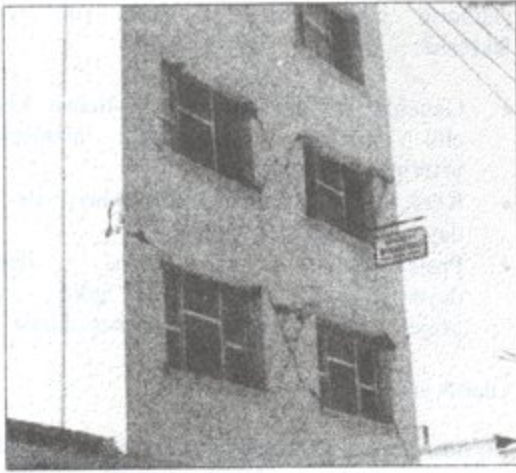
Kapalı çıkmalar bulunan yapılarda depremde hasar görebilmektedir. Yatay yük taşıyıcı sistemin düzensiz olması sonucu oluşan burulma etkileri, hasara neden olmaktadır. Ceyhan'da kapalı çıkmalar nedeni ile hasar gören iki yapı Şekil 28 ve 29'da görülmektedir.

Şekil 28. Kapalı çıkmalarda duvar hasarı

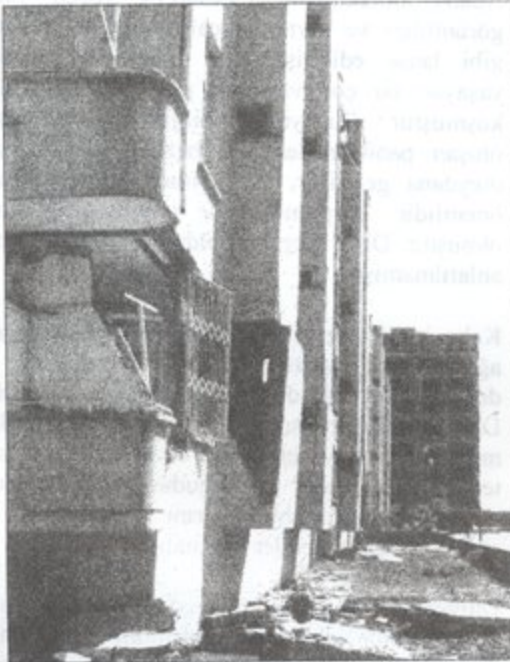
Şekil 29. Kapalı çıkmalar ve hasarlar

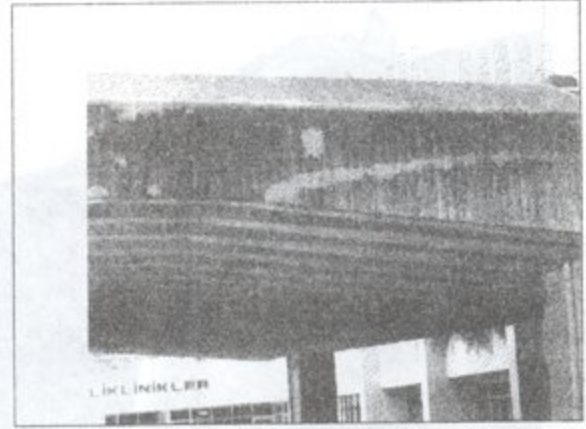
Adana'da hasar gören yapılar arasında en çok dikkati çeken Balcalı hastanesi binasıdır. Bina 1980 li yıllarda tamamlanarak hizmete açılmıştı. Hastane binası girişine mimari estetik düşüncesi ile olsa gerek bir kısım teşkil edilmiştir. Burada çok ağır ve rijit olan kirişler narin kolonlara oturmaktadır. Tipik bir güçlü kiriş-zayıf kolon uygulaması oluşmuştur. Oluşan hasarlar Şekil 30-34 de verilmiştir.

Şekil 30. Adana Balcalı Hastanesi girişinde zayıf kolon güçlü kiriş hasarı

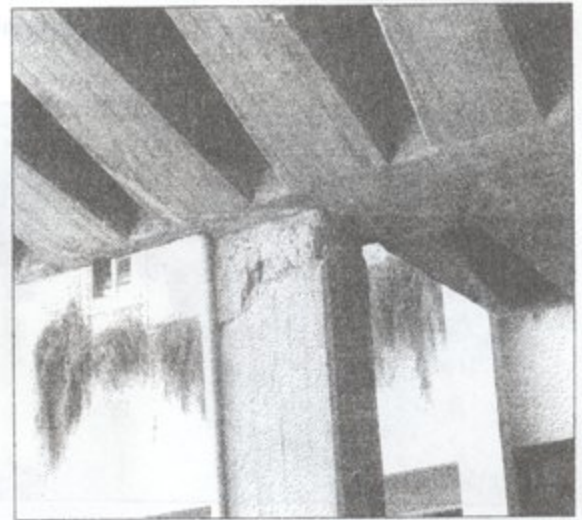
Şekil 31. Ağır ve daha rijit olan kiriş ve daha zayıf kalan kolon örneğinde kolon hasarı
