## Yüzeysel manevralarla belirgin hale gelen kısmi kalp pili elektrot kırığı

Incomplete pacemaker lead fracture revealed by superficial maneuvers

Dr. Hakan Aksoy, Dr. Sercan Okutucu, Dr. Uğur N. Karakulak, Dr. Enver Atalar

Hacettepe Üniversitesi Tıp Fakültesi Kardiyoloji Anabilim Dalı, Ankara

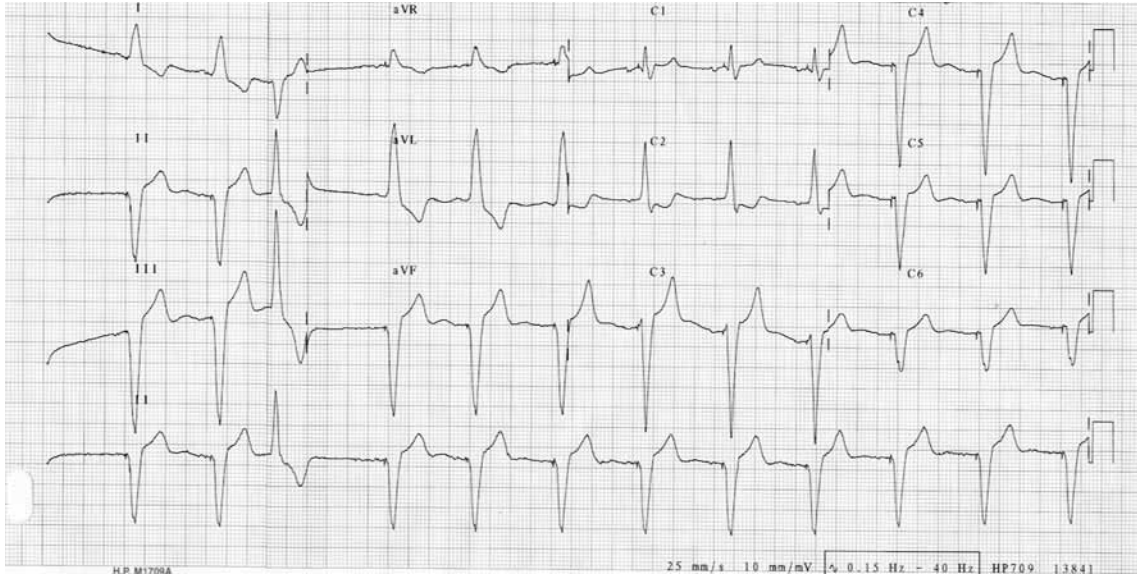
Şekil 1. Normal iki odacıklı kalp pili ritmini gösteren başvuru elektrokardiyogramı.

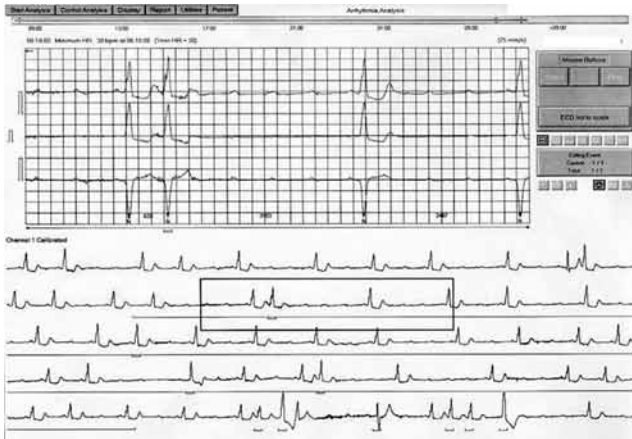
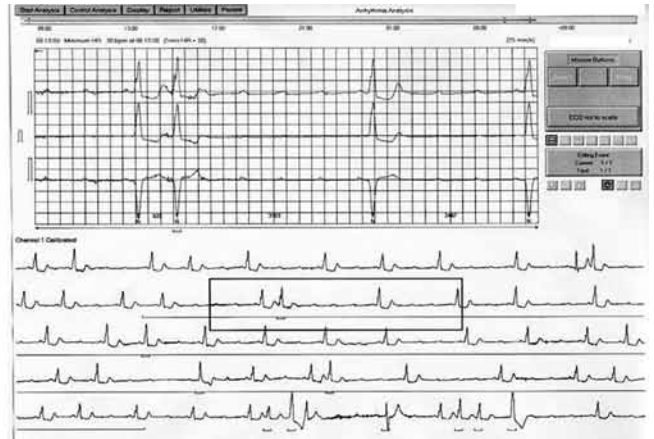
Yetmiş beş yaşındaki erkek hasta, on gün içinde iki kez bayılma yakınması ile kliniğimize başvurdu. Yaklaşık birer dakika süren her bayılma atağının öncesinde baş dönmesi yakınması da vardı. Hastanın özgeçmişinden, 10 yıl önce sirkumfleks koroner artere perkütan koroner anjiyoplasti yapıp stent yerleştirildiği, 15 yıldır hipertansiyonu olduğu ve yedi yıl önce atriyoventriküler tam blok nedeniyle iki odacıklı kalp pili takıldığı öğrenildi. Başvuru sırasındaki EKG'si normal, iki odacıklı kalp pili ritmini gösteriyordu (Şekil 1). Başvuru öncesinde düzenli aralıklarla yapılmış olan kalp pili kontrollerinde, normal sınırlarda elektrot empedansı ile birlikte elektrotların algılama ve uyarı eşikleri normal düzeylerde bulunmuştu. Yirmi dört saatlik Holter EKG izleminde kalıcı kalp pilinin zaman zaman devreye girmedeği ve buna ventriküler kaçış ritminin eşlik ettiği dönemler saptandı (Şekil 2). Hasta daha ileri

Şekil 2. Kalp pilinin devreye girmediğini gösteren, beraberinde ventriküler kaçış ritminin görüldüğü Holter izlemi.
