Triküspit mekanik protez kapaklı hastada kalp pili elektrot kırığı

Gaziantep
Üniversitesi
Tıp Fakültesi
Kardiyoloji Anabilim
Dalı, Gaziantep

Pacemaker lead fracture in a patient with tricuspid mechanic prosthetic valve

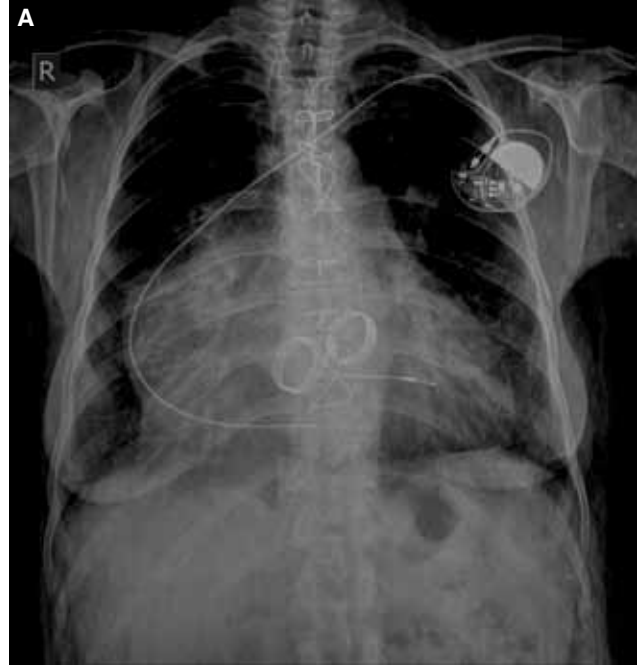
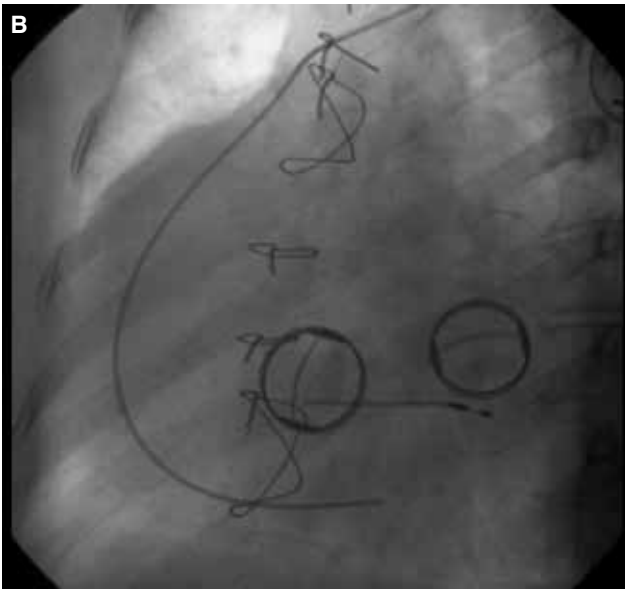
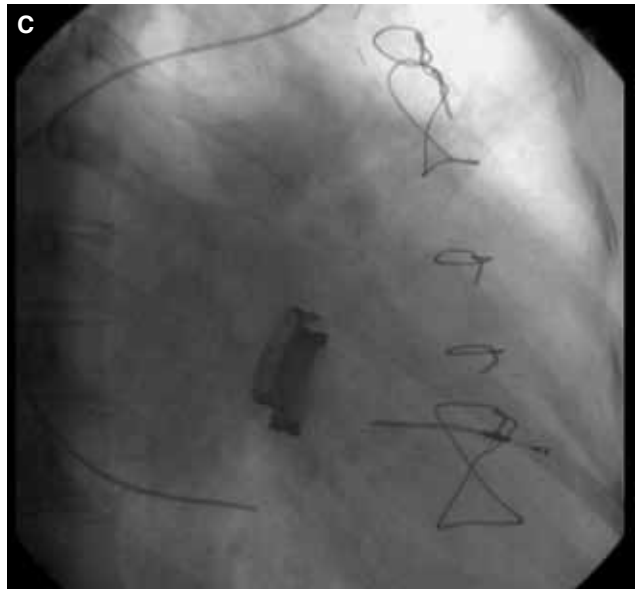
sinüs sendromu tanısıyla sol subklavyen yoldan kalp pili (St. Jude Identity VVI pacemaker) ve ventrikül elektrodu (St. Jude IsoFlex) yerleştirilmiş. Üç ay sonra yakınmaların tekrar başlaması üzerine hasta kliniğimize başvurdu. Fizik muayenede metalik kapak sesleri (+) ve 1-2/6 dereceli sistolik üfürüm duyuldu. Elektrokardiyografide atriyal fibrilasyon izlendi. Akciğer filminde kalp pili elektrodunun triküspit protez kapak seviyesinde kırıldığı ve tamamen ayrıştığı, distal ucunun sağ ventrikül apeksinde, proksimal kısmının ise sağ atriyumda olduğu izlendi (Şekil A). Anjiyografi laboratuvarında sinegrafi ile tanı doğrulandı (Şekil B, C). Yirmi dört saatlik ritim Holter incelemesinde 3 sn'den uzun süren kesinti dönemleri izlendi. Presenkop yakınması olan hastaya yeni bir kalp pili elektrodunun transvenöz yolla koroner sinüse yerleştirilmesine karar verildi. Hasta

Şekiller. (A) Akciğer grafisinde, (B) sol kaudal ve (C) lateral pozisyonlarda alınan floroskopi görüntülerinde mitral ve triküspit protez kapaklar ve kalp pili elektrodunun kırıldığı izleniyor.

yakınmalarının az olduğunu ileri sürerek işlemi kabul etmedi. Triküspit pozisyonda metalik protez kapak bulunan hastalara transvenöz olarak sağ ventriküle elektrot yerleştirilerek kalıcı kalp pili takılması kontrendikedir. Metalik protez kapak bulunan hastalardan, transvenöz kalp pili yerleştirilmeden önce ayrıntılı öykü alınmalı ve metalik protez kapak pozisyonu kesin olarak belirlenmelidir.
