İmplant edilebilir kardiyoverter defibrilatör implantasyonunun ender görülen komplikasyonu: Yanlıřlıkla sol ventriküle yerleřtirilen sađ ventrikül leadi

Rarely seen complication of implantable cardioverter defibrillator implantation: inadvertent implantation of a right ventricular lead into the left ventricle

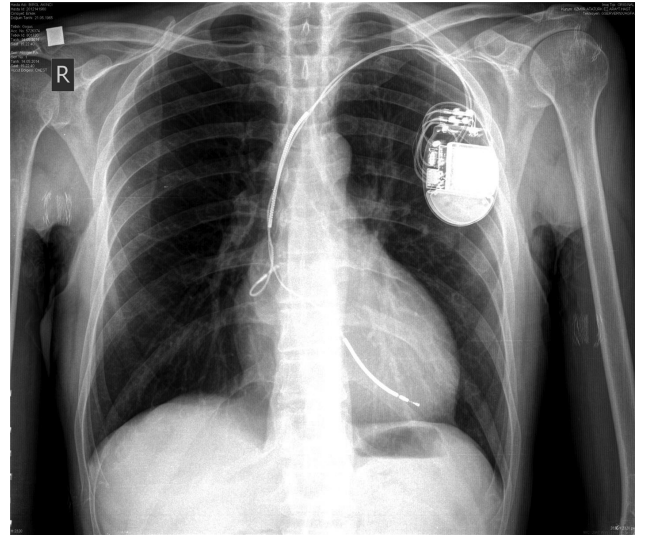
řekil 3.

Kırkdokuz yařında erkek sađlık kurulu muayenesi amacıyla kliniđimize bařvurdu. Hastanın 2 yıl nce kardiyak arrest sonrası noniskemik dilate kardiyomyopati tanısı ile DDD- ICD implantasyonu yks mevcuttu. zgemiřinde sigara ve sosyal dzeyde alkol iimi dıřında zellik yoktu. Fizik muayenesinde S1 ve S2 sesleri normal izlendi, ek ses ve frm duyulmadı. Kan basıncı 125/70 mmHg lld, nabız ritmik ve dolgundu. Elektrokardiyografisinde hastanın sins ritminde ve sol dal blođunda olduđu gzlendi. Laboratuvar parametrelerinde herhangi bir anormallik saptanmadı. Transtorasik ekokardiyografide sol ventrikl ejeksiyon fraksiyonu %25 ve sol ventrikln olduka dilate grnmde olduđu gzlendi. Drt bořluk grntde sađ atrial leadinin sađ atriyumda lokalize olduđu fakat sađ ventriklde olması gereken ventrikler leadinin sađ atriyumdan sol atriya- ma interatriyal septumdan geerek sol ventriklde yerleřim gsterdiđi gzlendi (řekil 1). Ayrıca sol ventrikl lead zerinde 18x13 mm apında ekojenitesi trombusla uyumlu kitle izlendi (řekil 2). Posterior anterior akciđer grafisinde atrial leadinin normal lokalizasyonunda olduđu fakat ventrikler leadinin normal pozisyonundan farklı olduđu saptandı (řekil 3).

Kalp damar cerrahisi ve kardiyoloji ortak konseyinde deđerlendirilen hastanın antikoagulan tedavi ile izlemine karar verildi. Hastaya hedef uluslararası

normalizasyon oranı (INR) 2-3 olacak şekilde warfarin tedavisi başlandı. Klinik takibinde hastada embolik olay yaşanmadı ve trombüsün kaybolduğu gözlemlendi.
