# İstanbul, Gedikpaşa Tarihi Kent Dokusuna Yönelik Bir Araştırma

A Research Project on the Traditional Urban Texture of Gedikpaşa

Zeynep ARSAN OZAN, Banu ÇELEBİOĞLU

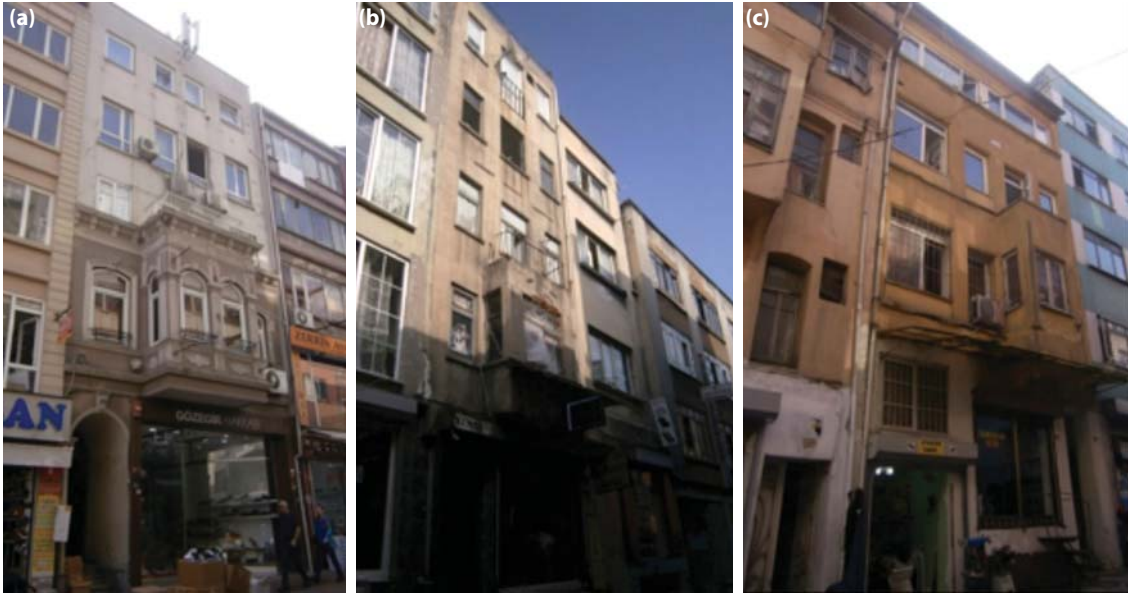
Şekil 27. 217 Ada 10 Parsel (a), 218 Ada 3 Parsel (b) ve 219 Ada 11-12 Parselde (c) yer alan özgünlüğünü büyük ölçüde yitirmiş tescilli yapılar [yazara aittir].

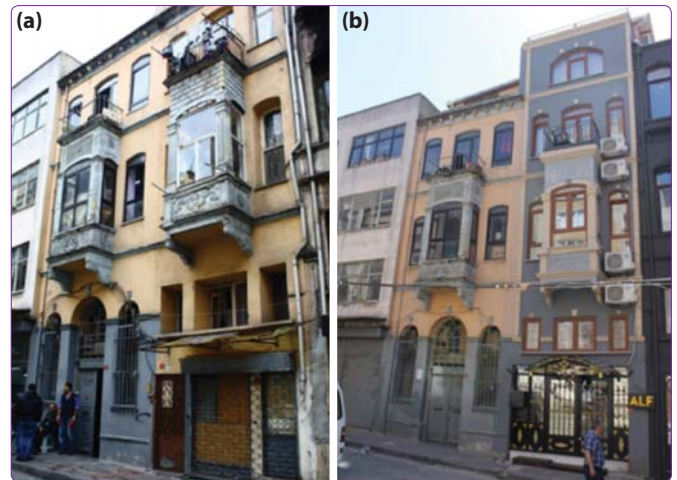
Tez çalışması sürecinde Çilavcı Sokak'ta tespit edilen basit onarım uygulamasında, tescilli yapının doğramalarının, cephe elemanlarının yapının özgün cephe düzenine aykırı niteliksiz malzemeyle değiştirildiği ve klima vb. eklentiler yapıldığı görülmektedir (Şekil 31). Söz konusu yapı 2011 tarihli KANİP'te konut alanında yer almasına rağmen otel olarak işlevlendirildiği anlaşılmaktadır.

Şekil 31. 175 Ada 29 Parselde yer alan tescilli yapının 2014 yılında (a) ve 2016 yılındaki (b) durumu [yazara aittir].

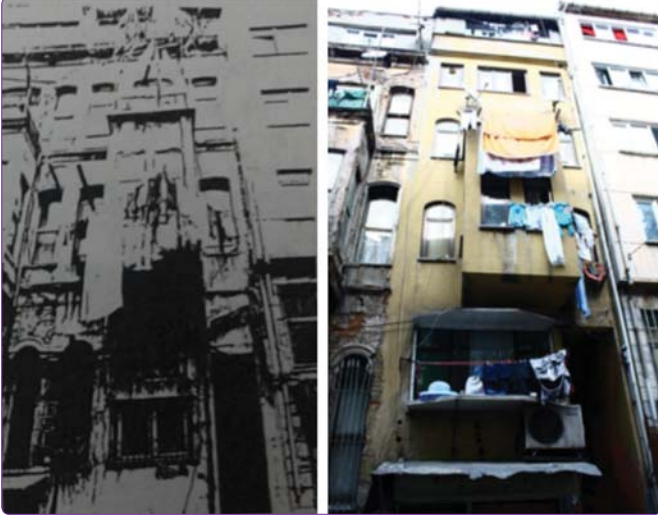
**Şekil 32.** 174 Ada 3 Parselde yer alan tescilli yapının restorasyon öncesi ve sonrası cephe düzeni, [yazara aittir].

Niteliksiz restorasyon uygulamalarına örnek olarak ise yine Çilavcı Sokak üzerinde yer alan tescilli sivil mimarlık örneği yapının, cephe oranları değiştirilerek 1990'lı yıllarda betonarme sistemde yeniden inşa edildiği tespit edilmiştir (Şekil 32). Yapının kat yükseklikleri azaltılarak, 3 katlı özgün yapının yerine 4 kat ve bir çekme katlı cephe özgünlüğünü yitirmiş bir yapı inşa edilmiştir.

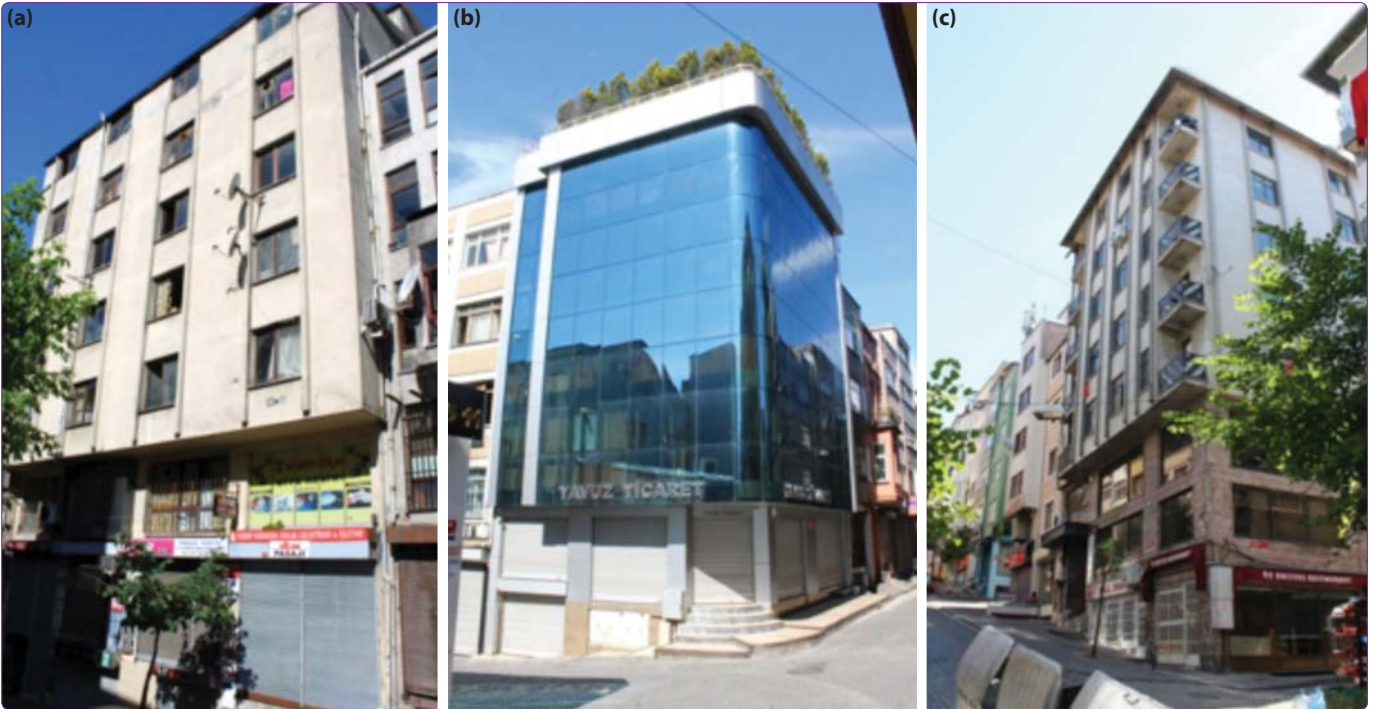
Çalışma alanında tespit edilen dokuya uyumsuz yeni yapılar iki şekilde sınıflandırılmıştır. Bunlardan ilki geleneksel dar parselasyon düzenine sahip dokuya kütle ve gabari olarak uyumsuz yeni yapılardır. Bu tip yapıların genellikle 1960'lardan 1980'lere kadar inşa edildiği görülmektedir. (Şekil 33).

**Şekil 33.** 196 Ada 30 Parsel (a), 195 Ada 27 Parsel (b) ve 174 Ada 45 Parselde (c) yer dokuya uyumsuz yeni yapılar [yazara aittir].

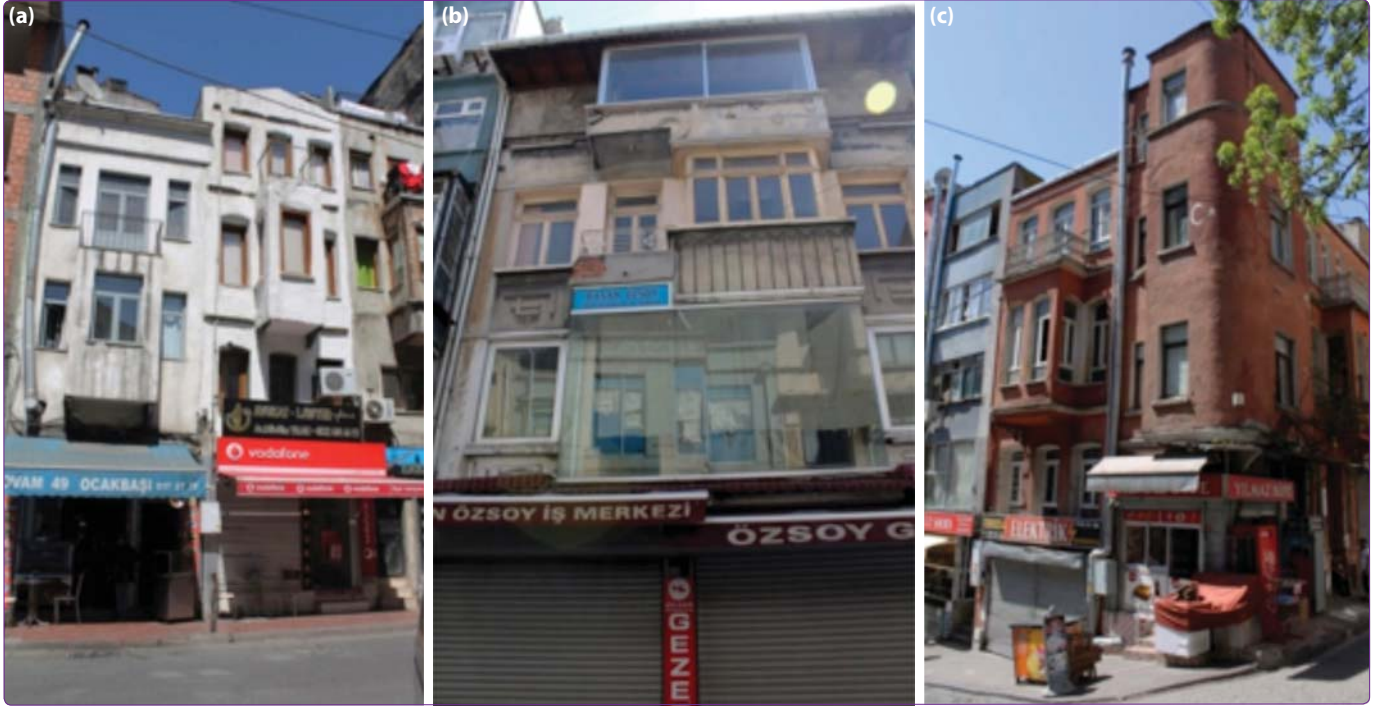
Özgün işlevi konut olan geleneksel yapılar, 1960'lardan sonra ticari işleve yönelik müdahalelerden dolayı özellikle zemin katta özgünlüklerini büyük ölçüde yitirmişlerdir. Bu tip yapılarda, özgün cephe düzenlerinin vitrin olarak kullanılma amacıyla büyük ölçüde değiştiği, cepheye tabela, tente, kepenk gibi niteliksiz elemanlar eklendiği gözlemlenmiştir (Şekil 34).

Şekil 34. 188 Ada 13-41 Parsel (a), 1167 Ada 43 Parsel (b) ve 192 Ada 19-20 Parselde (c) yer alan yapılardaki dönüşüm [yazara aittir].
