Uzay neşteri (CyberKnife) uygunsuz şok nedeni olabilir

CyberKnife can cause inappropriate shock

Dr. Nazmiye Çakmak, Dr. Hale Yılmaz, Dr. Nurten Sayar, Dr. Betül Erer

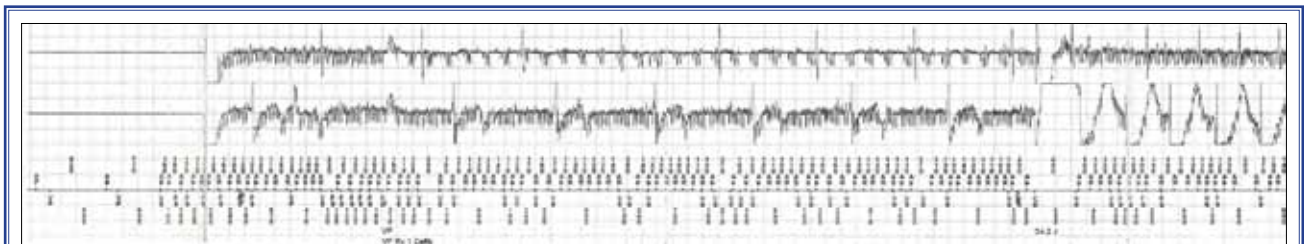
Şekil 1. İntrakardiyak kayıtlarda her iki kanalda parazitlenmeler görülmektedir. Ventriküler kanalda saptanan parazitlenmeler ventrikül fibrilasyonu olarak algılanmakta ve ICD tarafından 34 Joule enerji ile defibrilasyon terapisi verilmektedir. Üstte; atriyal kanal, ortada; ventriküler kanal, altta; gösterge kanalı izlenmektedir. AR: Atriyal kanalda refrakter periyot içerisinde algılanan ve pil tarafından cevap oluşturulamayan vurular; Ab: Atriyal kanalda kör periyot içerisinde algılanan ve pil tarafından cevap oluşturulamayan vurular; AS: Atriyal vurunun algılanması; VS: Ventriküler vurunun algılanması; FS: Ventrikül fibrilasyonunun algılanması; CE: Şarj süresinin tamamlanması; CD: Kardiyoversiyon-defibrilasyon şokunun verilmesi.

olduğu, bu durumun da uygunsuz şoklarla sonuçlandığı belirlendi (Şekil 1). Kalp pili kontrolünde cihazla ilgili herhangi bir anormallik saptanmadı. Ancak hastanın aralıklı olarak atriyum kaynaklı hızlı ve düzensiz nabız ataklarının olduğu belirlendi. Yine kontrol sırasında hastanın son 48 saattir atriyum fibrilasyonunun bulunduğu uyarısı görüldü. Bunun üzerine kardiyoversiyon planlanarak hasta kliniğe yatırıldı. Geçirilmiş trombotik inme öyküsü de olduğundan antikoagülan tedavi başlandı. Yapılan transözefageal ekokardiyografide sol atriyum apendiksinde trombüs görüldüğünden kardiyoversiyondan vazgeçildi ve hasta varfarin tedavisi ile taburcu edildi.
