Aktif atriyum elektrodu yerleştirilmesi sonrası sağ atriyum delinmesi

Right atrial perforation after an endocardial screw-in atrial lead implantation

Dr. Ahmet Avcı, Dr. Kenan Demir, Dr. Bülent Behlül Altunkeser

Selçuk Üniversitesi Tıp Fakültesi, Kardiyoloji Anabilim Dalı, Konya

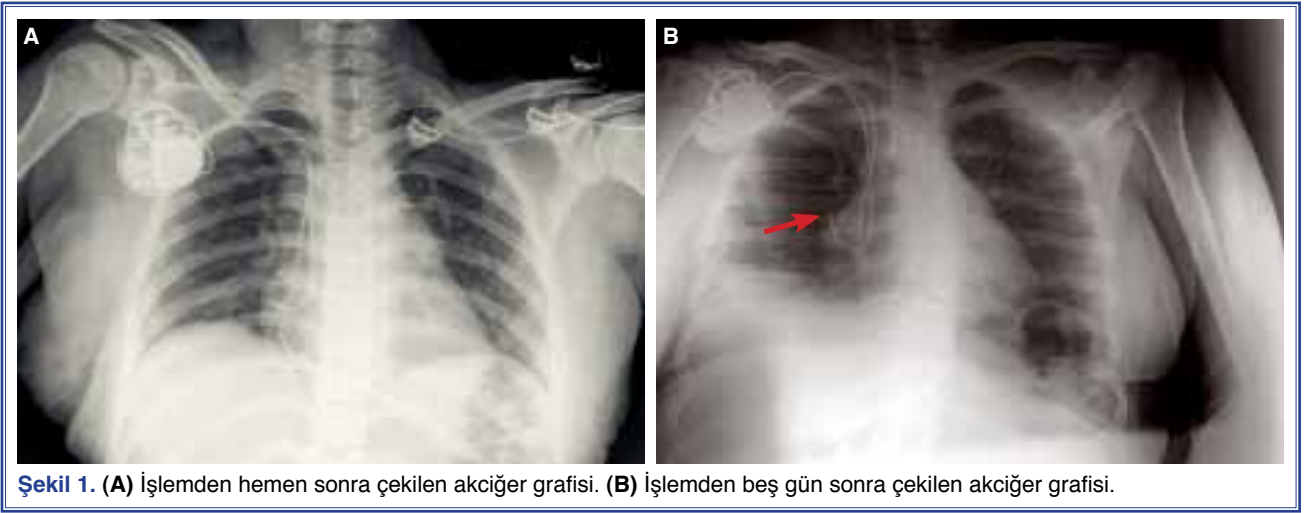
pasif elektrot (Medtronic 5092-58 cm) daha sonra herhangi bir zorlanma olmaksızın aktif bipolar J şekilli atriyum elektrodu (Medtronic 5076-52 cm) yerleştirildi. Atriyum elektrodunun uyarı eşiği 2.0 V, nabız genişliği 0.5 ms, direnci 640 Ohm, P dalga genliği 1.4 mV, ventrikül elektrodunun uyarı eşiği 1.5 V, nabız genişliği 0.5 ms, pace direnci 850 Ohm, R dalga genliği 9.6 mV olarak ölçüldü. Gerek atriyum gerekse ventriküle yüksek voltaj ile uyarı verilmesi sırasında diyafragmatik uyarı görülmedi. Medtronic ADAPTA ADDR01, Medtronic Inc., U.S.A. marka jeneratör elektrodulara bağlandı. İşlem sonrası çekilen akciğer grafisinde atriyum elektrodunun sağ atriyum yan duvarına yerleştirildiği görüldü. Pnömotoraks ya da plevra sıvısına dair bir bulgu tespit edilmedi (Şekil 1a).

bulgusu olmaksızın kalbi çepeçevre saran minimal perikart sıvısı görüldü. Yeni çekilen akciğer grafisinde işlem sonrası çekilen akciğer grafisinden farklı olarak atriyum elektrodunun uç kısmının sağ akciğer orta lobunda olabileceğinden şüphelenildi ve sağ tarafta plevra sıvısı tespit edildi (Şekil 1b). Kalp pili ve elektrot ölçümleri tekrarlandığında anlamlı bir değişiklik saptanmadı (atriyum elektrodunun uyarı eşiği 2.1 V, nabız genişliği 0.5 msn, direnç 680 Ohm, P dalga genişliği 1.3 mV). Yapılan bilgisayarlı akciğer tomografisinde atriyum elektrodunun sağ atriyum apendiksini hemen üzerinde olduğu ve heliks kısmının sağ atriyum duvarını, perikardı ve plevrayı delerek sağ akciğer orta lobuna ulaştığı, ayrıca perikart sıvısı, sağda pnömotoraks ve yoğun plevra sıvısı görüldü. (Şekil 2). Bunun üzerine atriyum elektrodunun çıkarılması için hasta kateter laboratuvarına alındı. Aktif atriyum

elektrodu başarılı bir şekilde çıkarıldıktan sonra aynı seansta pasif atriyum elektrodu (Medtronic 5594-53 cm) yerleştirildi. Yerleştirilen pasif atriyum elektrodunun uyarı eşiği 0.5V, nabız genişliği 0.5 msn, direnç 460 Ohm, P dalga genişliği 2.2 mV olarak ölçüldü. İzleme döneminde plevra ve perikart sıvılarında artış gözlenmedi. Hasta birinci ve altıncı ay kontrollerinde semptomsuzdu ve bu dönem içerisinde hiç senkop atağı tanımlamadı. Yapılan kalp pili kontrollerinde ise zaman zaman pilin “rate drop” özelliğinin devreye girdiği tespit edildi.

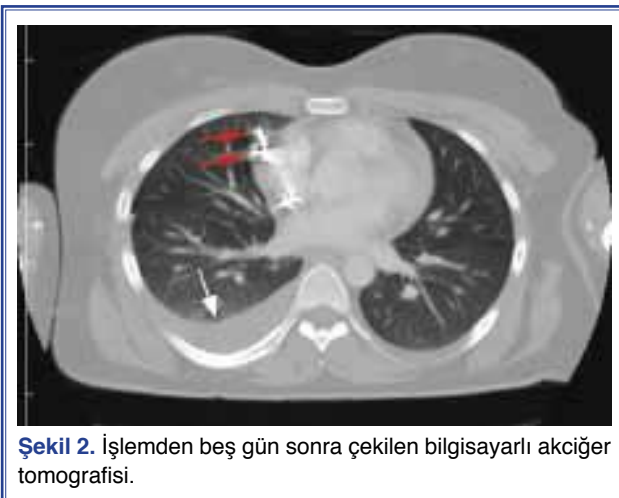
Düşük profilli aktif sabitleyici elektrotlarla oluşan sağ atriyum delinmesinin göğüs ağrısı, pnömotorak, hemopnömotoraks ve aort delinmesine sebep olduğu bildirilmiştir.^[3] Van Herendael ve ark.'na^[4] göre yerleştirilen jeneratör ile aynı taraflı pnömotoraks çoğunlukla venöz girişimin bir komplikasyonu olarak görülürken diğer tarafta pnömotoraks sadece kalp duvarının, perikart ve plevra delinmesinin sonucu oluşabilir. Ancak daha önce bildirilen atriyum elektrotlarının hem perikardı hem de plevrayı deldiği tüm olgular sağ taraf pnömotoraks ile sonuçlanmıştı ve bütün olgularda kalp pili veya ICD sistemleri sol prepektoral bölgeye yerleştirilmişti.^[2,4-8] Bizim olgumuzda ise kalp pili sağ prepektoral bölgeye yerleştirilmişti. Daha önce bildirilen olgularda atriyum elektroduna bağlı delinme sonucu oluşan plevra sıvısı ve pnömotoraks venöz girişim yeri ile ters tarafta iken bizim olgumuzda aynı taraftaydı. Buna rağmen biz plevra sıvısı ve pnömotoraksın venöz girişim yeri ile ilişkili olmadığını bizzat sağ atriyum delinmesiyle ilişkili olduğunu düşündük. Akciğer grafisinde atriyum elektrodunun uç kısmının kalp alanının dışında görülmesi ve sağ akciğerde plevra sıvısının görülmesi delinmeyi düşündürdü. Bu nedenle yapılan toraks bilgisayarlı tomografisi aktif atriyum elektrodunun vidalı uç kısmının sağ atriyum duvar sınırlarının hemen dışında sağ akciğer orta lobunda bulunduğunu gösterdi. Elektrot gövdesinin belirgin olarak kalp sınırlarının dışında olmaması bize delinmenin elektrodun uç kısmındaki vida ile meydana geldiğini düşündürdü.

Olgumuzda yapılan kalp pili ölçümlerinde atriyum elektroduyla ilgili verilerde anlamlı bir bozukluk saptanmadı. Aktif elektrodun sabitleyici vidası gövdesiyle birlikte perikart boşluğu ve plevrayı geçmişti ama hala vidanın bir parçası muhtemelen atriyum miyokardının içerisinde bulunuyordu. Bu nedenle elektrodun sağ atriyumu delerek dışarı çıkan kısmının yapmış olduğu travma, hasar ve kanama nedeniyle perikardit, perikart sıvısı, hemopnömotoraks gibi komplikasyonlara neden olurken, atriyum elektrodunun miyokart içerisinde kalan kısmının uyarı eşiği ve direnç gibi ölçümlerde herhangi bir anlamlı değişiklik yapmadan uyarma ve algılama fonksiyonlarına devam edebildiğini düşündük.

Sonuç olarak, kalp pili yerleştirilmiş hastalar göğüs ağrısıyla müracaat ettiklerinde öncelikli olarak delinme düşünülmelidir. Kalp pili hangi tarafa yerleştirilirse yerleştirilsin, özellikle sağ tarafta hemopnömotoraks geliştiğinde öncelikli olarak delinme akla gelmelidir. Aktif atriyum elektrodunun elektif şartlarda ve bu tür hastalarda daha az travmatik olduğunu düşündüğümüz endovasküler yolla çıkarılmasını öneriyoruz.
