Konutun Ticari Kullanıma Dönüřümü: Ankara'da Günümüze Ulařmış Üç Konut Yapısı Üzerinden Bir Deęerlendirme

Transformation of Housing for Commercial Usage: An Assessment of Three Extant Residential Buildings in Ankara

Bařak LALE

Duygu KOCA

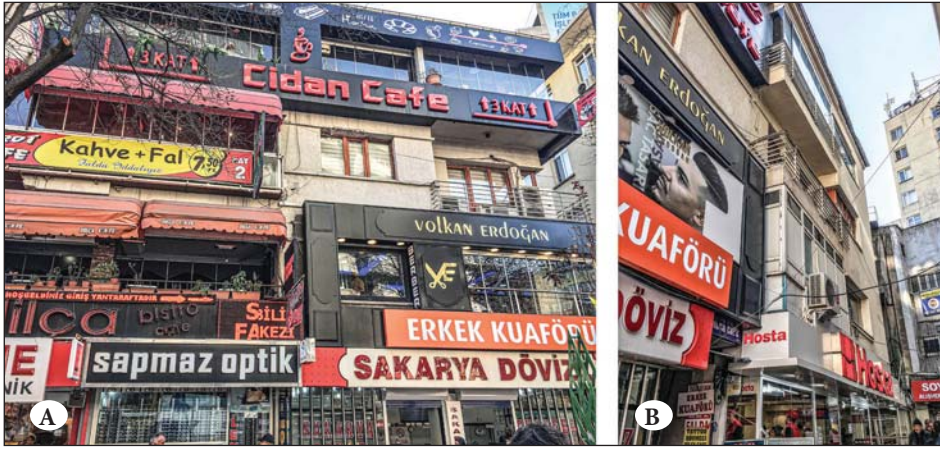
Şekil 7A ve 7B. Paşakay Apartmanı mevcut cephe fotoğrafları.
Fotoğraf: Başak Lale, 2018.

Paşakay Apartmanı çoğunlukla ticari amaçlı dükkân, kafe gibi işletmeler tarafından kullanılan Sakarya Caddesi'ne cephe vermektedir. Bölgede var olan ve önceleri sadece zemin katı mağaza kullanımına ayrılarak tasarlanmış konut yapıları günümüzde tüm dairelerinin ticari amaçlı

kullanılması nedeni ile değişime uğramıştır. Bu doğrultuda Paşakay Apartmanı'nın da tüm daireleri günümüzde kafe, eczane, döviz bürosu gibi ticari dükkanlar olarak kullanılmaktadır. Yapı, çevresindeki ticari yapılarla bir olup bir iş hanı görevi üstlenmiştir. Yapıyı kullanan bazı işletmeler korkulukları iptal ederek balkonu cam ile tamamen kapatmışlardır. Bu durum yapının özgün dinamik cephe özelliklerini büyük ölçüde kaybetmesine, kütledeki hareketin dışarıdan okunamamasına neden olmuştur. Yapının cephesi her bir ticari işletmenin kendi farklı renk ve boyuttaki panoları ile kaplanmıştır. Binanın cephesinin görülebildiği yerler son derece sınırlıdır (Şekil 7A ve 7B). Bu nedenle binanın yapısal karakterini ve cephe özelliklerini dışardan algılamak oldukça zordur. Mevcut hâline bakıldığında binanın girişindeki apartman isimliği olmadığı taktirde döneme ait olduğunun saptanması neredeyse olanaksızdır.

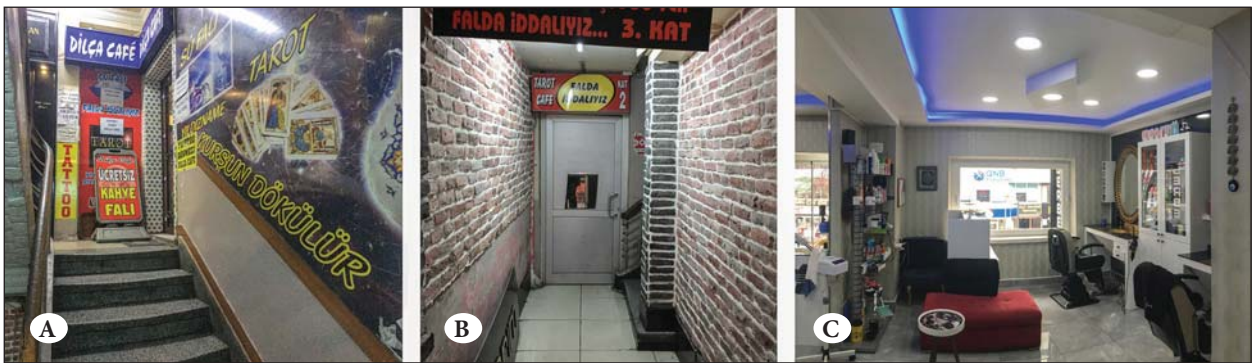
Şekil 8A, 8B ve 8C. Paşakay Apartmanı mevcut iç mekân fotoğrafları.
Fotoğraf: Başak Lale, 2019.

Apartmentın güncel iç mekân özellikleri incelendiğinde, yapının ana girişinden itibaren merdiven boşluğunun, yapının cephesine benzer şekilde reklam panoları ile doldurulduğu görülmektedir (Şekil 8A ve 8B). Bu doluşum alanında zemin, tavan, duvarlar ve merdivenin altı yeniden düzenlenmiş, orijinal malzemeler kaldırılmış ya da üzerleri kaplanmıştır. Mekânda orijinal karakterine uygun herhangi bir malzeme düzenlemesi yapılmamıştır. Bu alanda yalnızca merdiven malzemesi ve korkuluğu orijinal malzemesi ile hâlen kullanılmaktadır.

İç mekân incelemesine izin veren daire özelinde ise, dairede ara duvarların işleve göre kaldırıldığı, ıslak hacimler de dâhil olmak üzere, zemin ve duvar malzemelerinin tamamen değiştirildiği görülmüştür (Şekil 8C). Dairenin duvarlarında desenli duvar kağıdı uygulaması belirlenmiş, tavanda ise farklı katmanlardan oluşturulmuş ve renkli led aydınlatmalarla detaylandırılmış asma tavan kullanılmıştır.

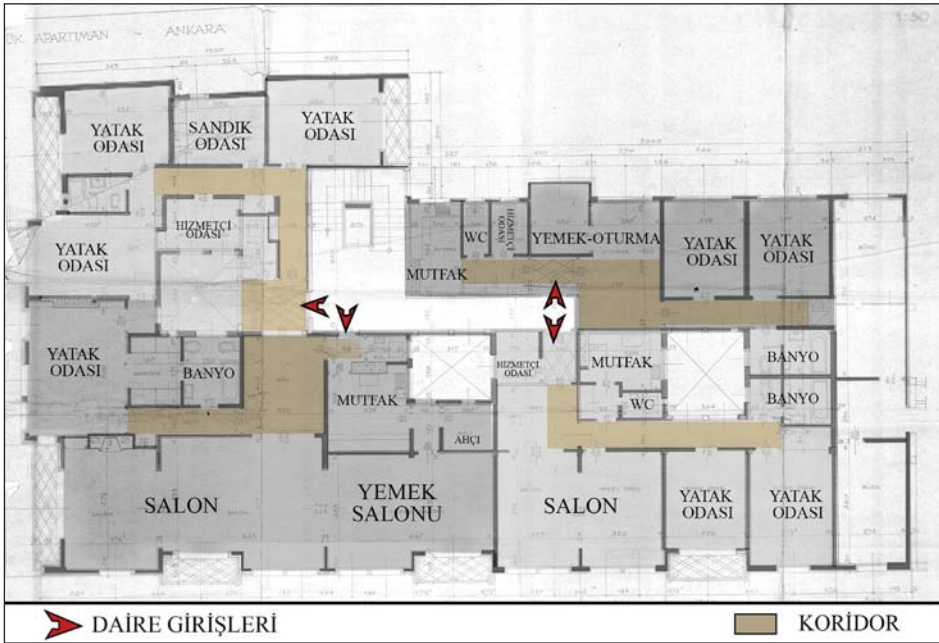
Şekil 11. Büyük Apartman'ın kat planı, 1952.

planlarından ve cephe çiziminden kolayca algılanmaktadır (Şekil 10 ve Şekil 11). Daireler, farklı çözülmüş plan şemalarına sahiptir. Bu dairelerin her birinde koridorlar farklı işlevlere sahip odaları bağlayan ana tasarım elemanına dönüştürülmüştür (Bayraktar ve diğerleri, 2014, s. 59). Dairelerin dış mekân ile ilişkileri de farklı şekillerde çözülmüştür. Bu farklılık ana caddeye bakan ön cephede balkonların bir miktar öne çıkması ile sağlanırken, aynı durum yan cephede kendini oda hacimlerinin öne çıkması olarak göstermektedir. İç mekân mobilyaları incelendiğinde, bu dönemde sıklıkla görülen mekânın donatıları ile birlikte tasarlanması fikri Büyük Apartman'ın özellikle ıslak hacimlerinde okunmaktadır. Bozdoğan'ın (1996, s. 317); mimarların, bütün tasarım alanlarında uzman olduklarını kanıtlayarak otoritelerini meşrulaştırmak amacıyla bütüncül tasarım ilkesini savunması şeklinde betimlediği, bu uygulama Büyük Apartman özelinde kendini ıslak hacim tefrişlerinde göstermektedir. Mekân küvet ve lavabosu ile bütüncül olarak tasarlanmıştır.

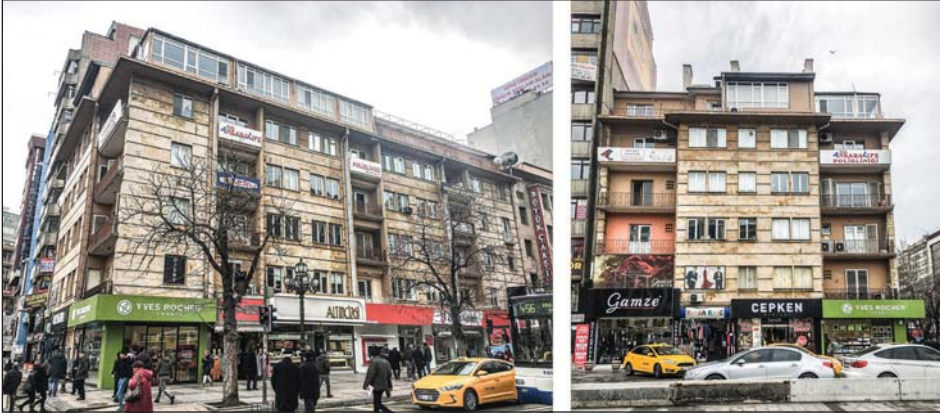
Şekil 12. Büyük Apartman cephe fotoğrafları.

reklam panoları ve yönlendirmeler uygulandığı görülmektedir. Aynı zamanda klima motorlarının ve tesisat aksamalarının cephe üzerine konumlandırılması, yapının orijinal, yalın görünümüne zarar verir niteliktedir (Şekil 12). Yine birçok dairenin özgün balkon korkulukları levhalar tarafından kapatılmış durumdadır. Dil bütünlüğü panolarla bozulmuş, bina cephesi, daire bazında pencere açıklıklarının boyut-oran ve malzeme değişimleri ve çatıdaki eklemeleri ile de orijinal hâlden uzaklaşmıştır. Binanın yan cephesinde, orijinal cephe çiziminden okunduğu üzere, belirli katlarda balkonda, iç mekânda ıslak hacme denk gelen üçgen havalandırma boşlukları oluştu-

rulmuştur. Binanın güncel hâlinde bu boşluklar bir dairede pencere ile değiştirilmiştir. Özgünlüğünü koruyan tek yer giriş düşey çıkma alanın kaplandığı cephe malzemesidir; ancak, balkon duvarlarındaki renk değişimleri ve açıklık-kapalılık dengesinin değiştirilmesi nedeniyle bu özgünlük hissedilememektedir.

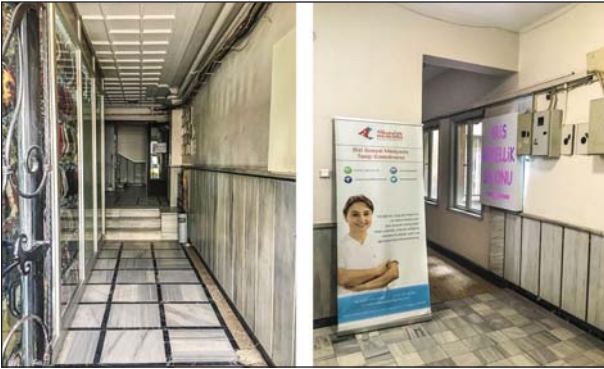
Şekil 13. Büyük Apartman iç mekân fotoğrafları.

Ana giriş de dâhil olmak üzere, daire girişlerinde reklam panoları ve çeşitli yönlendirmeler bulunmaktadır. Giriş ve merdiven dolaşım alanında zemin ve duvar malzemesinin değişiklik göstermediğini, yalnızca duvar boyasının yenilediğini söylemek mümkündür (Şekil 13). Binanın

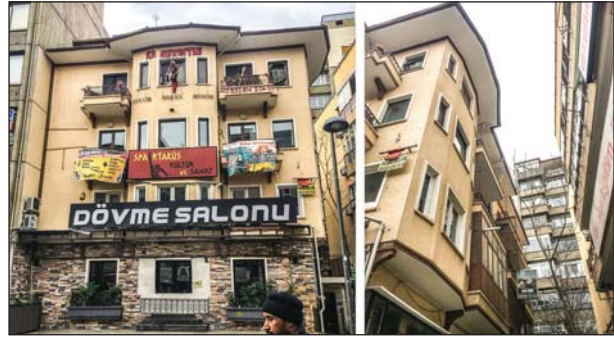
Şekil 16. Menekşe Apartmanı cephe görünümü.
Fotoğraf: Başak Lale, 2019.

Menekşe Apartmanı'nın konumlandığı Karanfil Sokak, güncel olarak ticari amaçlı işleyen dükkân, kafe, ofislerin konumlandığı bir alan görünümündedir. Konut bölgesi olarak adlandırılmayacak bu alanda yer alan yapının güncel hâlinde, tüm katlarında ticari amaçlı kullanım görülmüştür. Yapının cephesi birbirinden farklı boyutta ve renkte reklam ve bilgilendirme panoları dışında cephe malzemesinde de farklılık göstermektedir. Binanın cephesi kötü bir işçilikle tekrar boyandığından, cadde üzerinden incelendiğinde adeta orijinalinin bir taklidi gibi algılanmaktadır (Şekil 16). Zemin kat cephesi taş giydirme ile kaplanmış ve yapı genelindeki bütüncül etki bozulmuştur. Binanın, Meşrutiyet Caddesi'ne bakan ana cephesinde cepheyi kısmi olarak kapatan panolar nedeni ile yapının kendine has altıgen çıkmaları neredeyse algılanmayacak hâle gelmiştir. Yapının ana cephedeki girişi kapatılmış, girişin iki yanındaki pencere açıklıklarına çiçeklikler eklenmiştir. Yan apartmana bakan cephesinde reklam panoları görülmezken, bazı dairelerin balkonlarında kapatmalar olduğu görülmektedir. Yapıya müdahalelerin, inşa edildiği dönemde yer almayan, kullanıcı tercihi ile şekillenmiş bireysel uygulamalar ile yapının orijinal hâlinin bozulduğu gözlenmiştir.

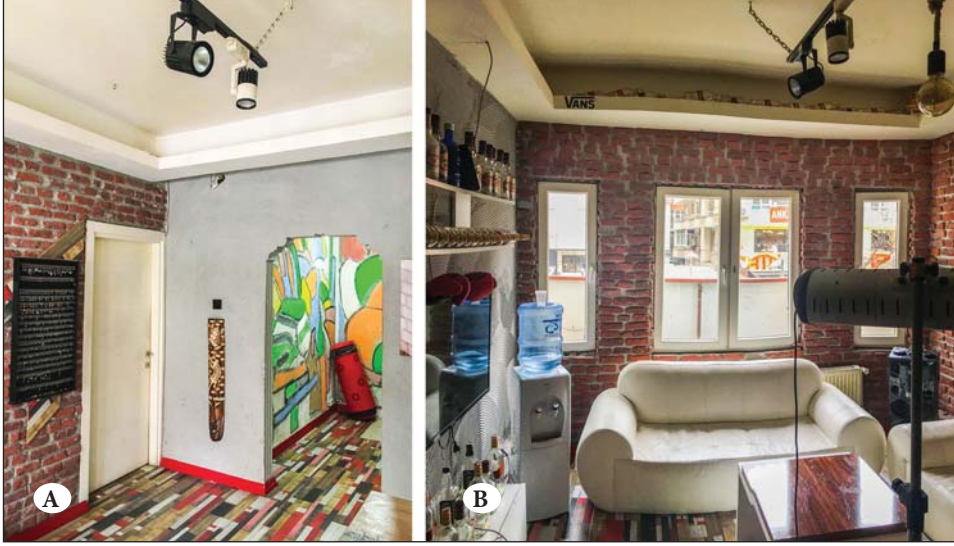
Şekil 18A ve 18B. Menekşe Apartmanı mevcut iç mekân fotoğrafları.

Seçilen bir dairenin iç mekânı incelendiğinde ise; zemin ve duvar malzemelerinin orijinali göz ardı edilerek değiştirildiği, mekânsal kurguda dairenin işlevi bağlamında değişiklikler yapıldığı görülmektedir. Dairenin yeni işlevi doğrultusunda bölücü duvarlar yıkılmış ve alçı panel eklemeler yapılmıştır (Şekil 18A ve 18B). Bu düzenlemeler yapının cephesinden okunan altıgen biçimlerin iç mekândan algılanamamasına neden olmaktadır. Yapının cumba benzeri çıkmalara olarak tasarlanmış balkonları ise günümüzde bakımsız ve dairelerin ticari kullanımları dâhilinde kendilerine yer bulamadıklarından atıl olarak durmaktadır. Islak hacimlerde de iç mekânda görülen düzenlemelere benzer şekilde tüm vitrifiye ve malzemeler döneminin tasarım anlayışı önemsenmeksizin değiştirilmiştir.
