Ankara Akköprü Arkeometrik Çalıřmaları

Archaeometric Exploration at Akköprü in Ankara

The archaeometric exploration was conducted by surveying and sampling studies on the stone, and mortar samples from Akköprü in Ankara. Spot salt test and conductometric analysis were applied to get water soluble salt content of stone samples. The aggregate and binder part of the mortars were determined by the analyses of acidic aggregate & binder, aggregate granulometry, thin section optic microscopy and X-ray diffraction. In addition, the physical conditions of the stones were determined by some physical tests. The results of archaeological data showed that the constructive stone material was mainly andesite besides ignimbrite and dacite, and the original binder material was lime mortar. The cement content of the binder of mortars reveals the recent interventions on Akköprü. In the light of petrographic studies it was understood that the source of the original constructive raw material reflects the local formation. The high soluble salt content and the bad physical conditions of some stones also showed that they are undergoing a decomposition process of different degrees.

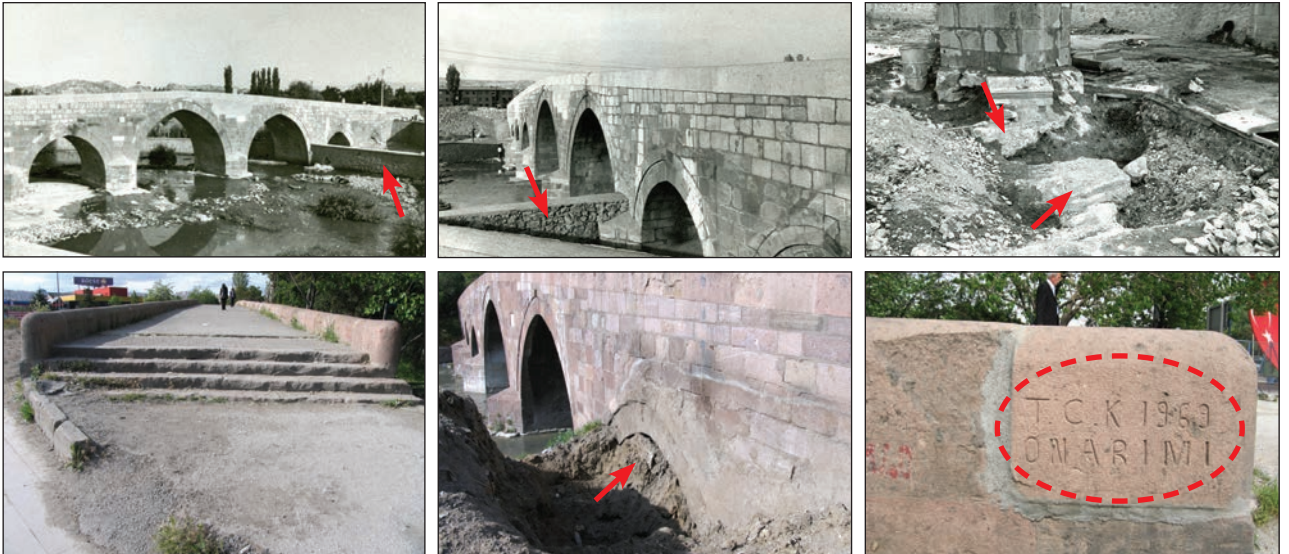
Ek 9. Akköprü'nün 1960 ve 2008 yılı onarımları.

Akköprü, çeşitli dönemlerde geçirdiği onarım ve değişikliklerle bugünkü şeklini almıştır (Ek 8, 9). Karayolları Genel Müdürlüğü tarafından 1960'lı yıllarda gerçekleştirilen onarımlar sırasında taş kaplamaları büyük ölçüde yenilenen ve zemini beton dolgu ile yükseltilen köprü araç trafiğine kapatılmıştır (Ek 9). Daha sonra, köprünün eğimi ve biçimini oluşturan sivri kemerli 7 gözden güney uçtaki ikisi, yanbaşında bulunan belediye otobüsü park ve tamir alanının yarattığı kavis ve karayolu düzenlemeleri (akarsu ıslahı) ile, 2009 yılına kadar toprak ve çöp dolgusu altında kalmıştır (Ek 9).

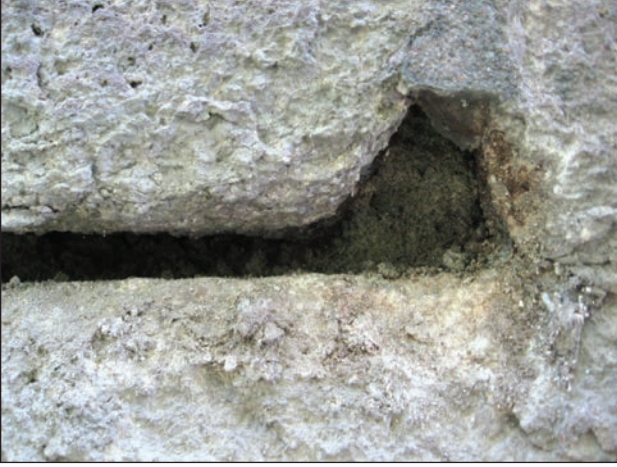
Ek 12. Parça kaybı.

Parça Kaybı: Parça kaybı, fiziksel bir etki ya da kırılmaya bağlı olarak malzeme bütünlüğünde meydana gelen eksilmelerdir (Ek 12). Bu tür bozulmalar daha çok ağır sarsıntılardan (ağır tonajlı araçlar, deprem gibi) kaynaklanan ve örgüdeki yük dengesinin değişmesiyle meydana gelmiş malzeme eksilmeleridir. Parça kayıpları, birbiri üzerine oturan kesme taş bloklarda tipik olarak, kenar ve köşelerinin kırılması şeklinde kendini göstermektedir.

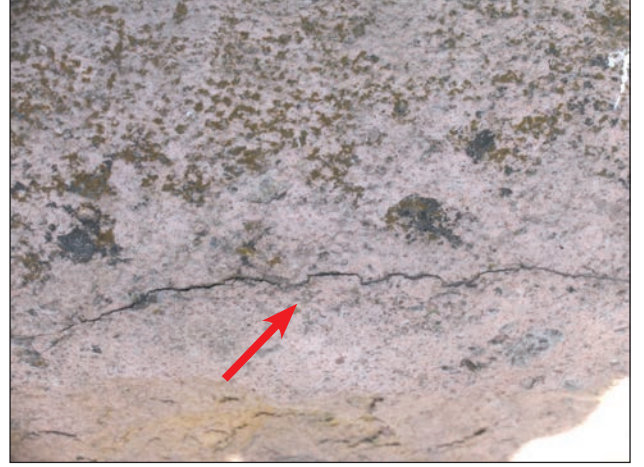
Ek 13. Çatlak, yarık ve kırıklar.

Çatlak, Yarık ve Kırıklar: Taş bünyelerinde çeşitli büyüklüklerde kılcal ve derin çatlaklar görülmektedir (Ek 13). Bunlar, malzemenin doğal (jeolojik/petrografik) yapısında (dokanak ilişkili ya da katmanlı/damarlı yapının ayrım sınırlarından kolay ayrışabilir olmasından), yüksek ve düşük değerlerde sıcaklık değişimleri (gün içi değişimler ya da mevsimsel donma/çözülme döngüsünde) gibi mevsimsel ve iklimsel şartların sonucunda örgüdeki baskı hareketlerine bağlı olarak meydana gelmiş fiziksel bozulmalardır.

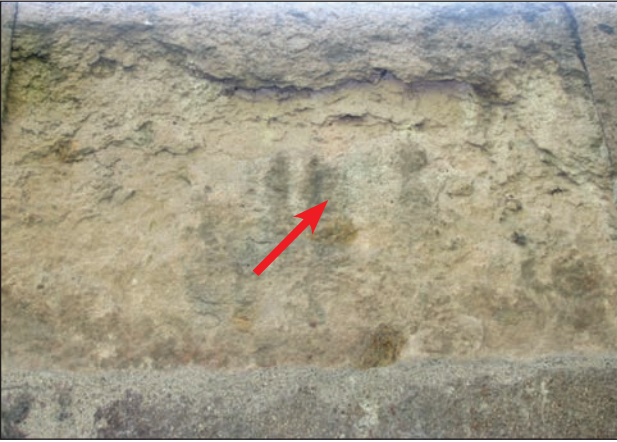
Ek 14. Aşınmalar.

Aşınmalar: Daha çok iklimsel faktörlerin (don, kar, yağmur, şiddetli rüzgar, fırtına gibi) etkisiyle malzemelerin yüzeylerinde meydana gelen yıpranma ve erimelerdir (Ek 14). Aşınmalar yüzeysel ve derin olmak üzere farklı şekil ve boyutlarda görülebilirler. Köprünün özellikle yakın dönem onarımlarında kullanılan taşlarda daha yoğun olarak aşınma görülmesi de oldukça dikkat çekicidir.

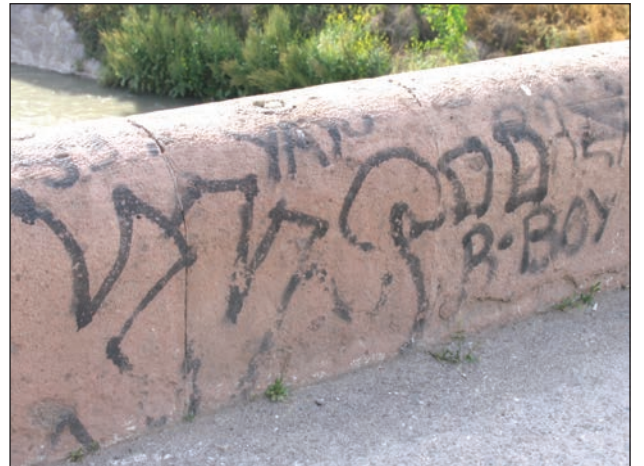
Ek 17. Yazı, boya tabaka oluşumu ve grafitiler.

Yazı, Boya ve Grafitiler: Köprüdeki taş kaplamalar üzerinde bilinçsizce sprey boya ile yapılmış grafitiler, yüzeylerde görsel ve kimyasal kirlenmelere yol açmış durumdadır (Ek 17).

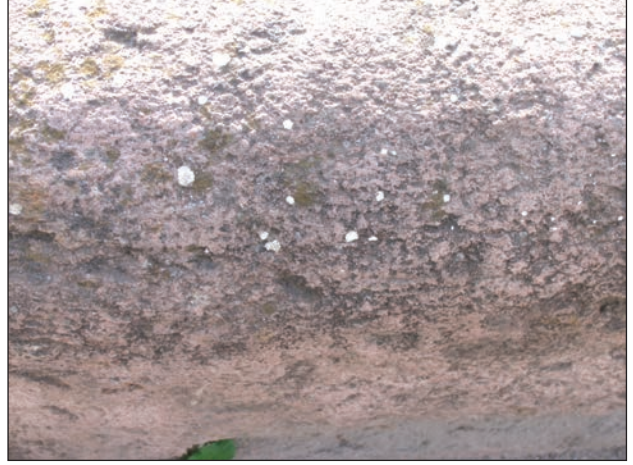
Ek 19. Mikrobiyolojik patina.

b) Mikrobiyolojik Patina: Ankara Çayı'nın sağladığı nemli ortam şartları, yosun, mantar, liken, vb. gibi oluşumların taş yüzeylerini kaplamasına neden olmuştur. Bu durum asidik bir etki yaratarak özgün malzemenin bozulma sürecini hızlandırmaktadır (Ek 19).
