Ankara'da Korunması Gerekli Bir Köy Camisi: Karahoca Köyü Camisi*

*A Village Mosque in Ankara Under Threat: The Mosque in Karahoca Village***

Muzaffer KARAASLAN

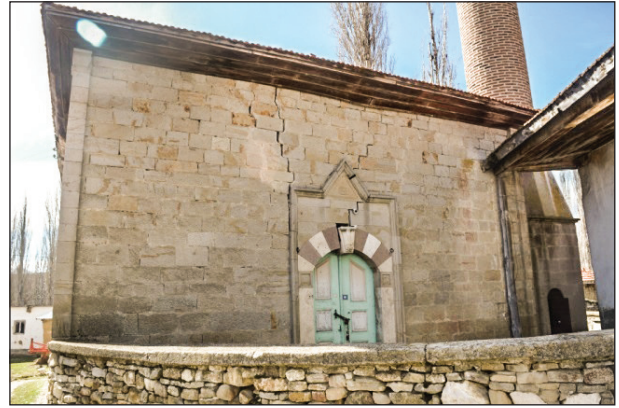
Çalışmanın konusu Karahoca Köyü² Camisi'nin boyalı nakışları ve duvar resimleridir (Şekil 1). Karahoca Köyü Camisi'nde 4 Mart 2020 tarihinde incelemelerde bulunmuş ve yapının durumu fotoğraflarla belgelenmiştir. Yapılan incelemelerde caminin mevcut durumunun kötü olduğu, duvarlarda ayrılmalar, ahşap unsurlarda yıpranmalar ve boyalı nakışların olduğu sıvalarda dökülmeler gözlemlenmiştir.

Şekil 1. Karahoca Köyü Camisi.

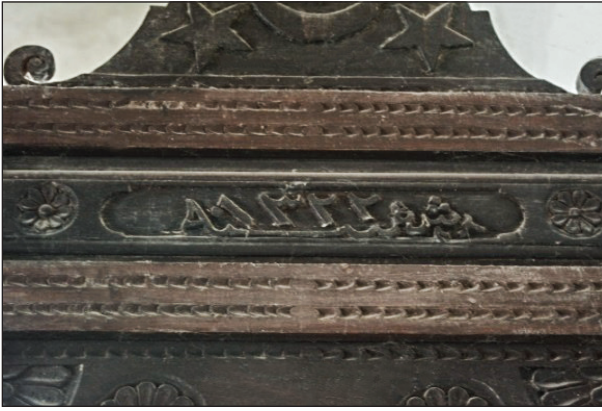
Şekil 2. Caminin minber kitabesi.
Fotoğraf: Muzaffer Karaaslan, 2020.

lüğü'ndeki kayıtlarla sınırlıdır. Yapının ahşap minberinde H. 1322 (M.1904-1905), boyalı nakışların arasında H. 1323 (M. 1905-1906), giriş kapısının üstünde H. 1324 (M. 1906-1907) ve minarede 1958 tarihleri okunmaktadır (Şekil 2, 3, 4 ve 5). Karahoca Kyü Camisi, 28.08.2007 tarihinde Ankara Kültür ve Tabiat Varlıklarını Koruma Bölge Kurulunun kararıyla tescillenmiştir.³ Vakıflardaki araştırmalarda taşınmaza ait tapu kayıtları doğrultusunda yapının, Hüseyin bin Mehmed Cami-i Şerif Vakfı'na kayıtlı olduğu öğrenilmektedir.⁴

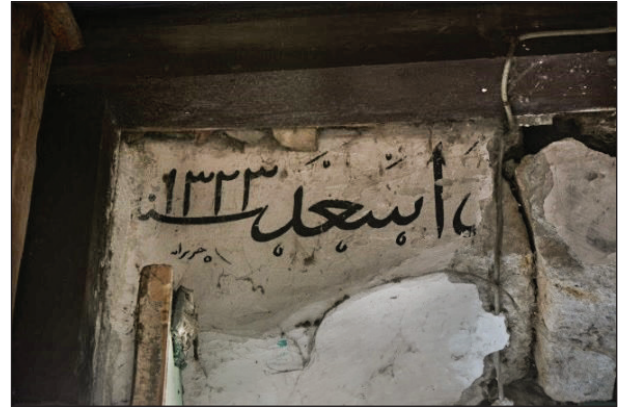
Şekil 3. Boyalı nakışların kitabesi.
Fotoğraf: Muzaffer Karaaslan, 2020.

Karahoca Köyü Caminin en önemli özelliklerinin başında boyalı nakışlar ve duvar resimleri gelmektedir (Şekil 10). Bezemeler, giriş kapısının üstünde ve doğu duvarındaki yazı şeridinde yer alan tarihe göre 1905-1906'da (H. 1323) yapılmıştır (Şekil 3).

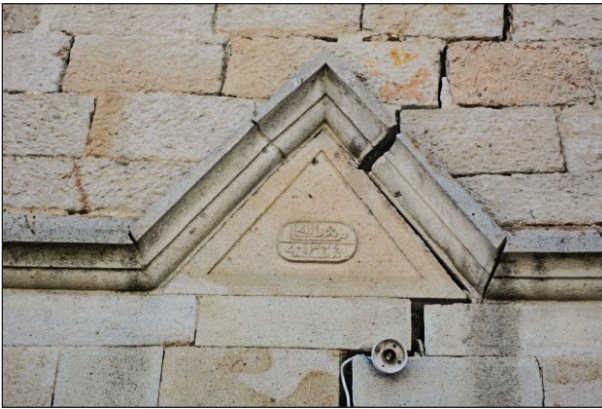
Şekil 4. Caminin giriş kapısındaki kitabe.
Fotoğraf: Muzaffer Karaaslan, 2020.

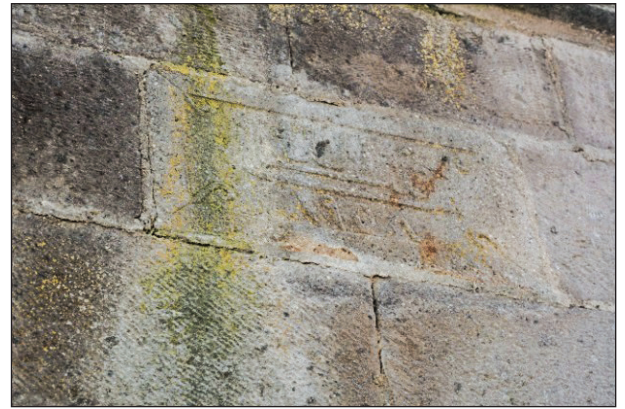
Şekil 5. Caminin minare kitabesi.
Fotoğraf: Muzaffer Karaaslan, 2020.

1958 yılında yapılan minarenin kürsü (kaide) bölümü düzgün kesme taş, gövdesi ve peteği ise tuğladır. Yapının giriş kapısında ve pencerelerinde geometrik ve bitkisel bezemeli taş eserler bulunmaktadır.

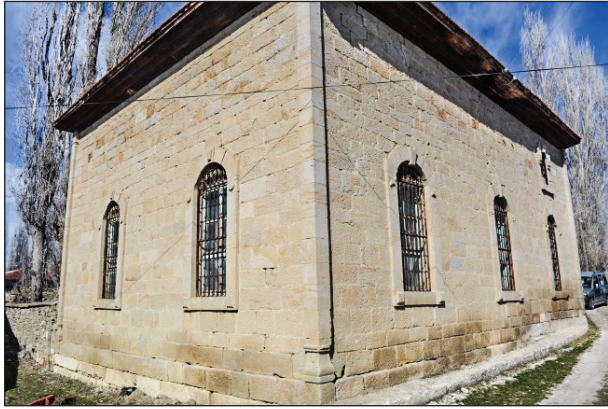
Karahoca Köyü Camisi dikdörtgen planlı ve düzgün kesme taştan inşa edilmiştir (Şekil 6). Yapının minberi (Şekil 7), vaiz kürsüsü ve kadınlar mahfili ahşaptır (Şekil 8). Caminin örtü sistemi içten ahşaptan düz tavan, dıştan kırma çatıdır. Tavanda üzeri boyalı ahşap işlemler vardır (Şekil 9). Minare, yapının kuzeybatısında yer almaktadır.

Şekil 6. Caminin güneydoğudan görünümü.
Fotoğraf: Muzaffer Karaaslan, 2020.

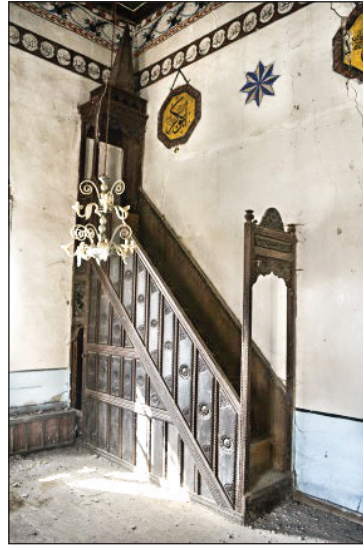
Şekil 7. Caminin minberi.
Fotoğraf: Muzaffer Karaaslan, 2020.

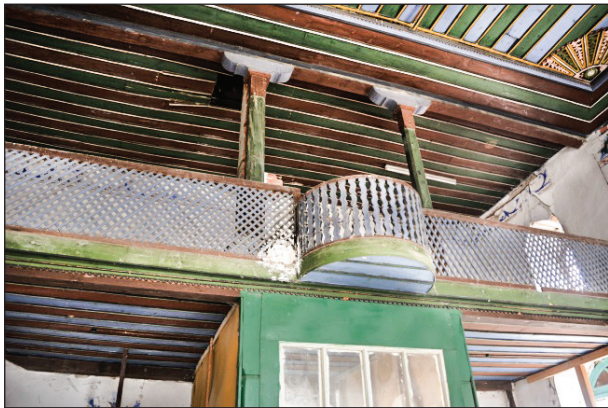
Şekil 8. Caminin kadınlar mahfili.
Fotoğraf: Muzaffer Karaaslan, 2020.

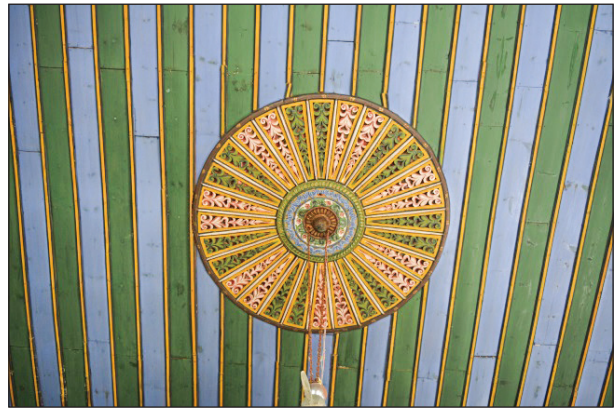
Şekil 9. Caminin ahşap tavanı.
Fotoğraf: Muzaffer Karaaslan, 2020.

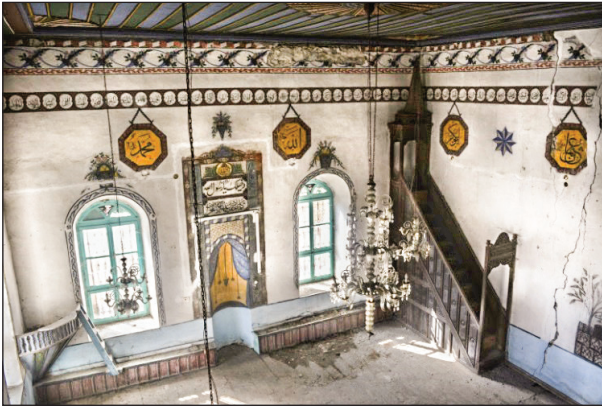
Şekil 10. Caminin içi ve bezemeler.
Fotoğraf: Muzaffer Karaaslan, 2020.

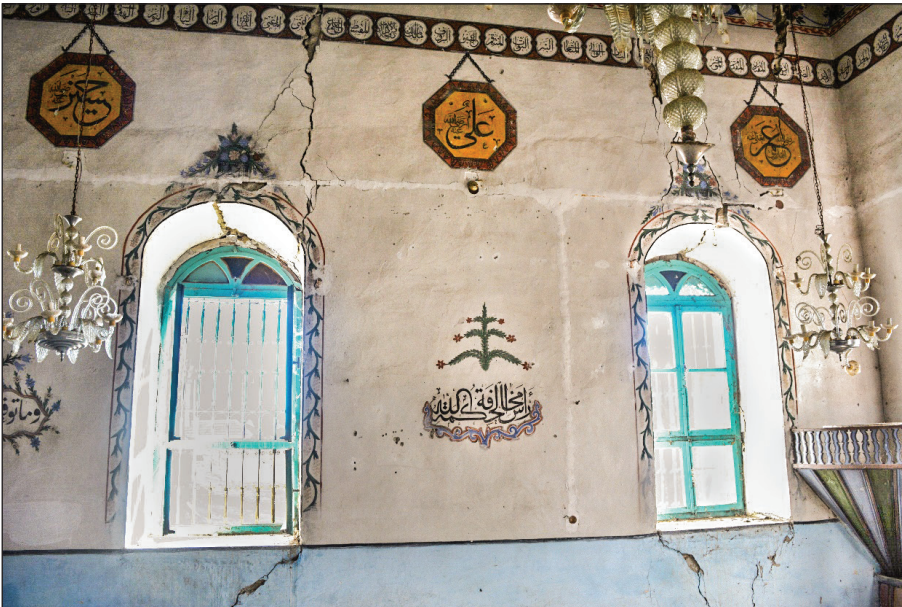
Şekil 11. Camideki boyalı nakışlar.
Fotoğraf: Muzaffer Karaaslan, 2020.

Yapıdaki bezeme repertuarı bitkisel bezemeler, geometrik bezemeler, levha tasvirleri, perde ve kandil resimleri, vazo/sepet düzenlemeleri, cami tasviri ve yazılardan oluşmaktadır. Bitkisel motiflerin çoğunlukta olduğu bezemeler yapının pencerelerinde, duvarlarında, tavan eteklerinde ve mihrabında yer almaktadır. Harimdeki pencerelerin etrafında S kıvrımlarında birbirine bağlı sümbül tasvirleri vardır. Bu motiflerde dallar yeşil, sümbüller ise açık pembe renkle boyalıdır (Şekil 11).

Bitkisel bezemelerin olduğu bir diğer yer doğu ve kuzey duvarıdır. Doğü duvarında yazılarla birlikte ortak bir kompozisyonla yapılmış farklı bitkisel düzenlemeler vardır. Burada akantus yaprakları, lale ve yıldız çiçeğine benzer çeşitli çiçek motifleri bulunmaktadır (Şekil 11 ve 12). Kuzeydeki giriş kapısının her iki yanında ise

lıdır (Şekil 11). Aynı duvarda bulunan ikinci yazı ise bir çerçeve içerisinde. Burada "Ve ma tevfiği illa billah" okunur (Şekil 12). Harimin doğu, batı ve güney duvarının üst bölümünde bir yazı şeridi vardır. Şeritte madalyonlar içerisinde yazılar yer almaktadır. Batı duvarındaki ilk madalyonda "Eûzu Besmele," onun hemen yanındaki madalyonda ise "Hüvallahüllezi" görülmektedir (Şekil 23). Üç duvar boyunca bu iki madalyon dışındaki diğer madalyonlarda "Esmâül Hüsna" yazılmaktadır (Şekil 24). Doğu duvarındaki son çerçevede ise "Harrerehu Muhammed Esad Sene 1323" şeklinde nakkaşın adı ve tarih yer almaktadır (Şekil 25). Bu yazılar dışında yukarıda da bahsedildiği gibi levha tasvirlerinin içerisinde Allah, Muhammed, Ebu Bekir, Ömer, Osman, Ali, Hasan ve Hüseyin'in isimleri vardır. Sanatçılar camideki yazıları sülüs ve nesih türünde işlemişlerdir.

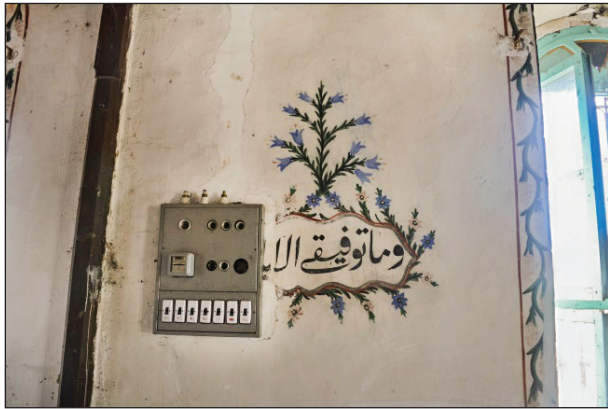
Şekil 12. Doğu duvarındaki boyalı nakışlar.
Fotoğraf: Muzaffer Karaaslan, 2020.

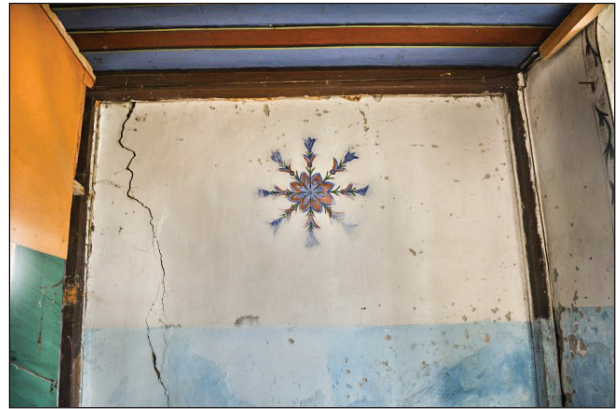
Şekil 13. Kuzey duvarındaki bitkisel bezeme.
Fotoğraf: Muzaffer Karaaslan, 2020.

büyük bir şekilde tasarlanmış yıldız çiçeğine benzer motifler görülmektedir (Şekil 13). Bu çiçek tasvirinin her bir yaprağının arasından lale tasvirleri kenarlara doğru uzamaktadır. Bezemeler kiremit kırmızısı, mavi ve yeşil renklerle resmedilmiştir.

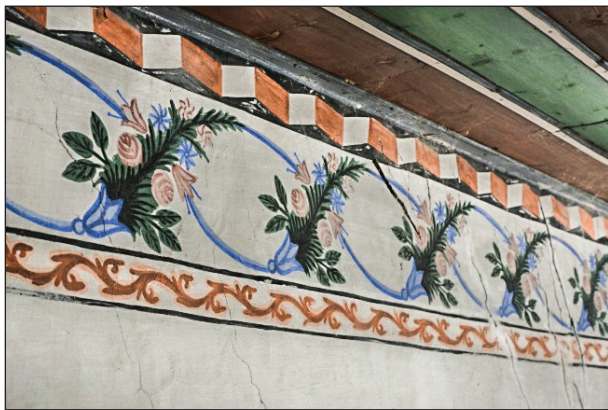
Şekil 14. Harimin tavan eteğindeki bezemeler.
Fotoğraf: Muzaffer Karaaslan, 2020.

Bitkisel bezemelerin en yoğun olduğu yer tavan etekleridir. Harimin ve kadınlar mahfilinin tavan eteklerinde birbirinden farklı düzenlemeler vardır. Harimin tavan eteklerinde iki farklı kompozisyon görülmektedir (Şekil 14). Bunların ilki birbirine bağlı ve bereket boynuzu gibi tasarlanmış çiçek demetleridir. Çeşitli çiçeklerden oluşan bu düzenleme ulama şeklinde ilerlemektedir. Motifler mavi, yeşil ve pembe renklerle yapılmıştır. Tavan eteklerindeki ikinci bitkisel kompozisyon ise buketlerin hemen altındaki ince şerittir. Kiremit kırmızısı ve pembe renklerin kullanıldığı bu şeritte stilize bitkisel bezeme-

lindedir (Şekil 14). Aynı bezemeler farklı renklerle mihrapta da görülmektedir (Şekil 16). Bu motifin yanı sıra mihrapta kırık çizgilerden meydana gelen çerçeveler de yer almaktadır. Kadınlar mahfilindeki pencerede ise C, S kıvrımları vardır (Şekil 17).

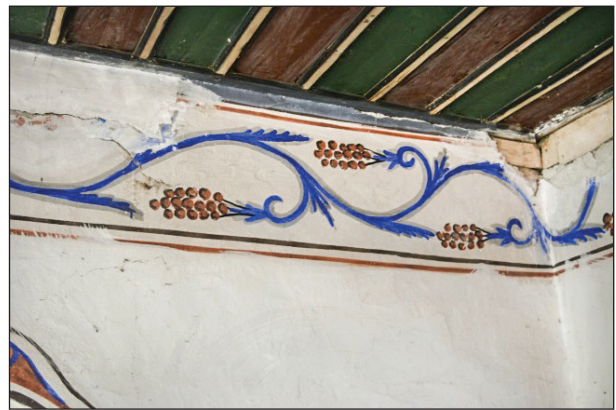
Şekil 15. Kadınlar mahfilindeki tavan eteği.
Fotoğraf: Muzaffer Karaaslan, 2020.

ler görülmektedir. Kadınlar mahfilinin tavan eteklerinde ise mavi ve gri renklerin kullanıldığı C, S kıvrımlı bitkisel bezemeler ve kiremit kırmızısı çiçek tasvirleri vardır (Şekil 15).

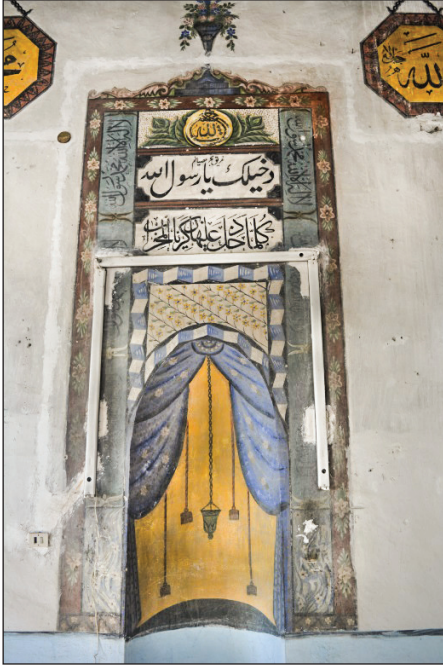
Çiçek motifleri ve bitkisel bezemelerin olduğu son yer mihraptır (Şekil 16). Mihrabın çeşitli yerlerinde, büyük yapraklar ve birbirinden farklı çiçek motifleri vardır. Her biri kendi bulunduğu alana göre tasarlanmıştır ama genel olarak kompozisyon papatya, yıldız çiçeği ve akantus yapraklarından oluşmaktadır. Bezemelerde pembe, yeşil, sarı ve kiremit kırmızısı görülmektedir.

Şekil 16. Caminin mihrabı.
Fotoğraf: Muzaffer Karaaslan, 2020.

Cami'deki bir diğer bezeme yazılardır. Bunlar mihrapta ve harim duvarlarında yer almaktadır. Mihrabın alınlığı üç bölüm şeklindedir. En üstte bir madalyon içerisinde "Maşallah" yazısı okunur (Şekil 18). Orta panoda "Garik-i bahr-i isyânım dahilek ya Resûlullah" yazılıdır. Üçüncü panoda Ali İmran suresi 37. ayetten bir bölüm olan "Kullema dehale aleyha zekerriyal mihrabe" yazısı vardır. Mihrabın çerçevesinde de yazılar görülmektedir. Üst bölümde karşılıklı "Kelime-i Tevhid" yazılıdır. Alt kısımlar hasar gördüğü için yazılar okunamamaktadır (Şekil 16).

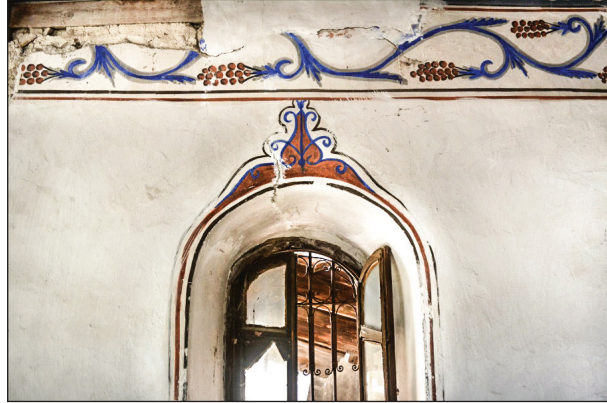
Şekil 17. Kadınlar mahfilindeki pencere.
Fotoğraf: Muzaffer Karaaslan, 2020.

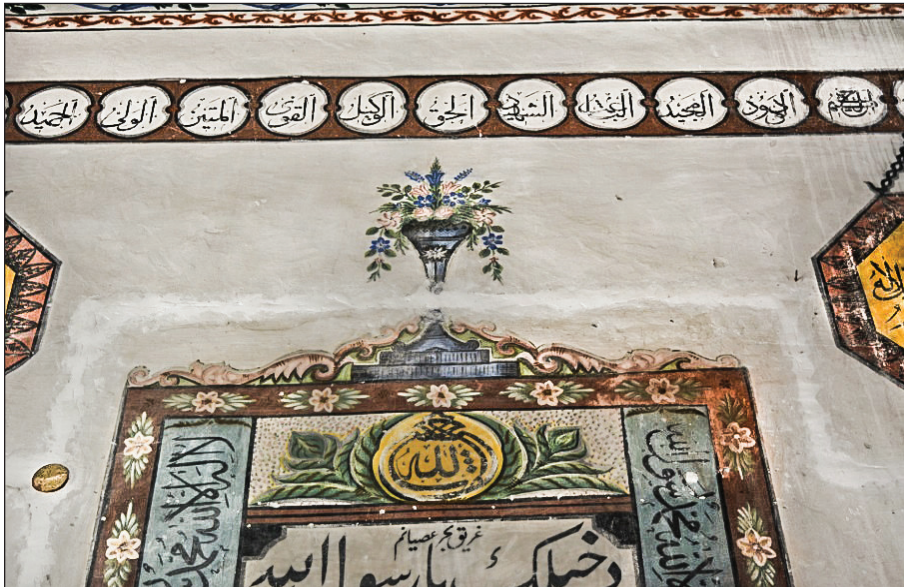
Şekil 18. Mihraptaki vazo düzenlemesi.
Fotoğraf: Muzaffer Karaaslan, 2020.

Yapıda en fazla karşılaşılan kompozisyonlardan biri vazo/sepet düzenlemesidir. Bu tür tasvirler mihrabın ve pencerelerin üzerindedir. Mihrabın üstündeki vazo düzenlemesi form olarak diğerlerinden ayrılmaktadır (Şekil 18). Burada üç kaideli, mavi renkte ve üzerinde çiçek motifleri olan bir vazo tasviri vardır. Vazonun içinden kenarlara doğru mavi, pembe ve yeşil renklerde çeşitli çiçek ve yapraklar sarmaktadır.

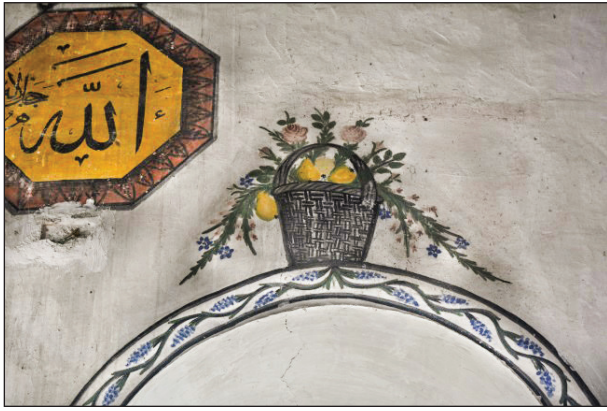
Şekil 19. Sepet düzenlemesi.
Fotoğraf: Muzaffer Karaaslan, 2020

Pencerelerin üzerindeki sepet düzenlemeleri ikiye ayrılmaktadır. Güney duvarındaki pencerelerin üzerinde sepet içerisinde çeşitli çiçekler ve armut tasvirleri vardır (Şekil 19). Bu duvardaki sepet düzenlemeleri kompozisyon ve işleniş açısından birbiriyle örtüşmektedir. Diğer sepet düzenlemeleri ise doğu duvarındaki pencerelerin üzerindedir (Şekil 20). Burada aynı kompozisyonda içinde farklı çiçeklerin olduğu bir sepet tasviri vardır. Çiçekler sepetten kenarlara doğru sarkmaktadır. Camideki sepet tasvirleri ufak farklılıklarla birbirine benzerdir. Tasvirler, mavi, yeşil, sarı, siyah, gri ve pembe renklerle boyalıdır.

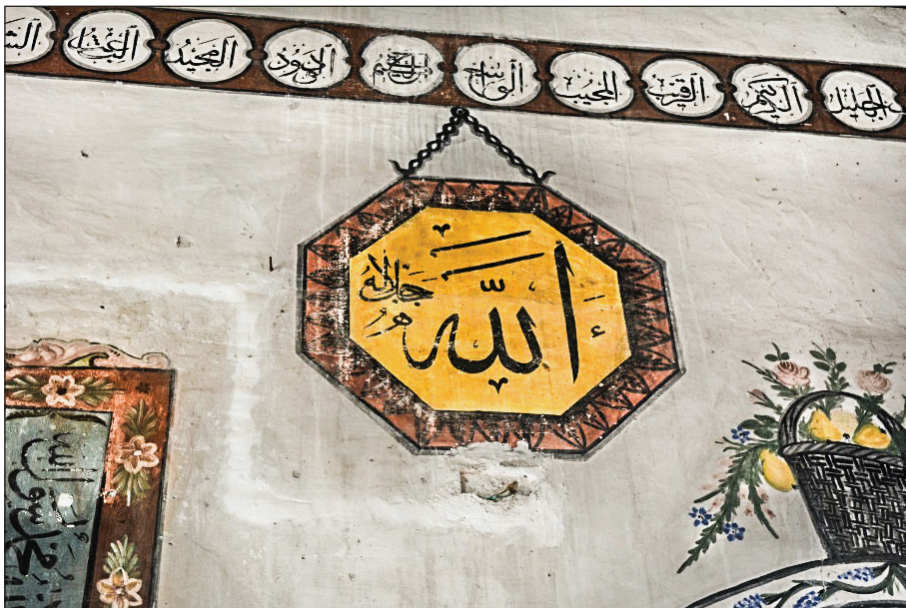
Şekil 21. Levha tasviri.
Fotoğraf: Muzaffer Karaaslan, 2020.

Camideki bezemeler arasında sekiz levha tasviri vardır (Şekil 21). Bu levhalar sekiz kenarlı ve zincirlerle duvara asılı gibi resmedilmiştir. Levhaların çerçeveleri kahve-

rengi zemin üzerine siyah yaprak motifleriyle süslenmiştir. İçlerinde ise hardal sarısı bir zemin üzerine Allah, Muhammed, dört halife, Hasan ve Hüseyin'in isimleri yazmaktadır.

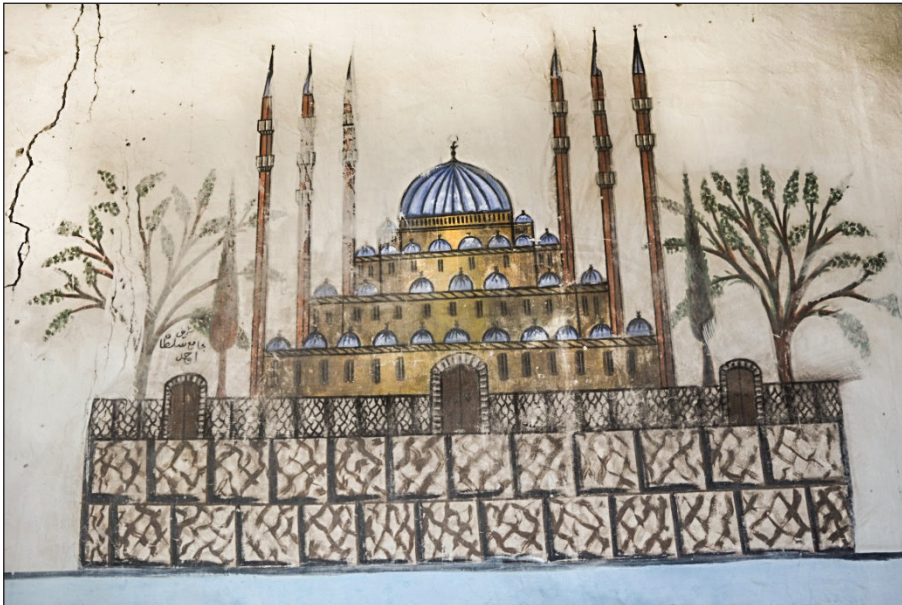
Karahoca Köyü Camisi'nin en önemli özelliklerinin başında batı duvarına oldukça büyük bir şekilde yapılmış cami tasviri gelmektedir (Şekil 22). Cami tasviri üç kapılı bir avlu içerisinde, merkezi kubbeli ve altı minareli bir şekilde resmedilmiştir. Minarelerinde toplam on dört şerefe vardır. Avlunun içerisinde farklı cinslerde ağaçlar yer almaktadır. Sol taraftaki ağaç tasvirlerinin arasında "Cami-i Şerif Sultan Ahmed" yazmaktadır.

Şekil 22. Sultan Ahmed Camisi'nin tasviri. Fotoğraf: Muzaffer Karaaslan, 2020.

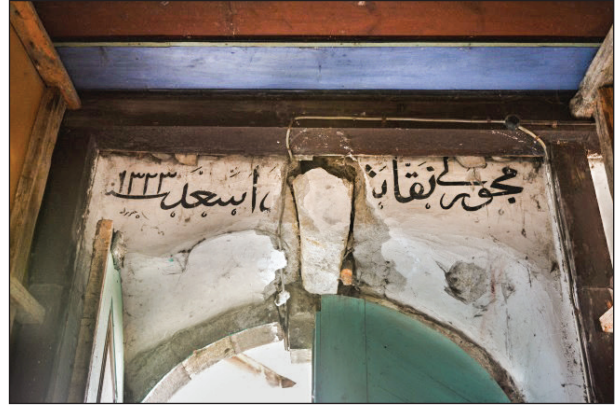
Şekil 26. Sanatçı kitabesi.
Fotoğraf: Muzaffer Karaaslan, 2020.

dolayı Muhammed isminin bulunduğu sıva düşmüştür. Ayrıca burada senenin hemen altında oldukça küçük *Hür Murad* yazısı daha vardır (Şekil 26).

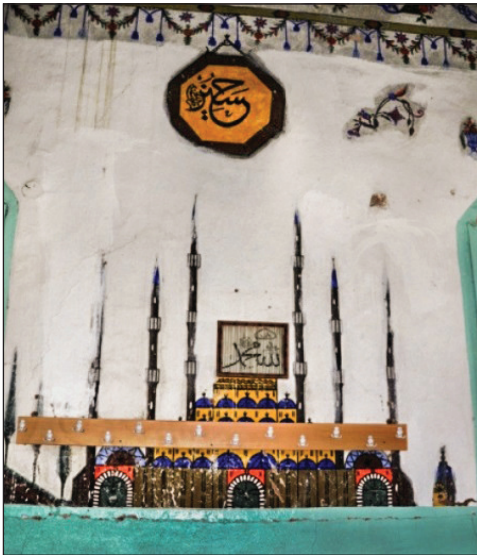
Şekil 30. Hüseyin Ağa Camisi'ndeki Sultan Ahmed Cami tasviri.
Kaynak: Tali, 2013, s. 519.

Sultan Ahmed Cami tasviri ise yine Ankara, Kırşehir ve Nevşehir karşılaştırmalarında birbiriyle örtüşen imgerlendendir. Hüseyin Ağa Cami, Emine Hanım Cami ve Gümüşkent Köy Odası'ndaki örnekler de Karahoca Köyü Camisi'ndeki Sultan Ahmed Camisi'nin tasviri gibi tek boyutlu ve sadece mimari ayrıntılarıyla verilmiştir. Hatta resimlerin serbest fırça tekniğinden ziyade bir kalıp yardımıyla yapıldığı anlaşılmaktadır (Şekil 30 ve 31).

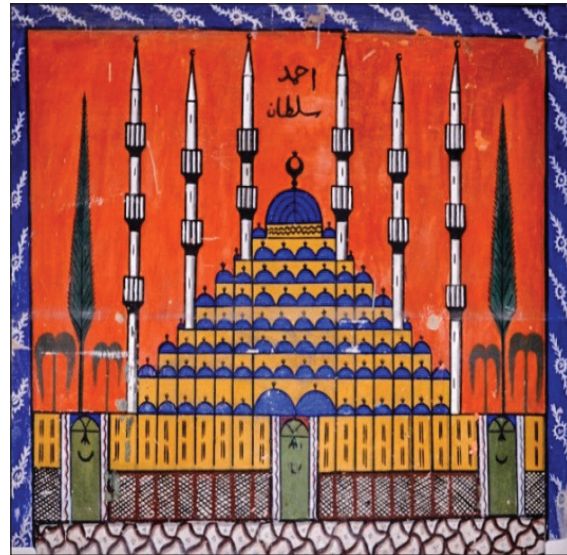
Şekil 31. Kırşehir Emine Hanım Camisi'ndeki Sultan Ahmed Cami'nin tasviri.
Kaynak: Tali, 2013, s. 524.

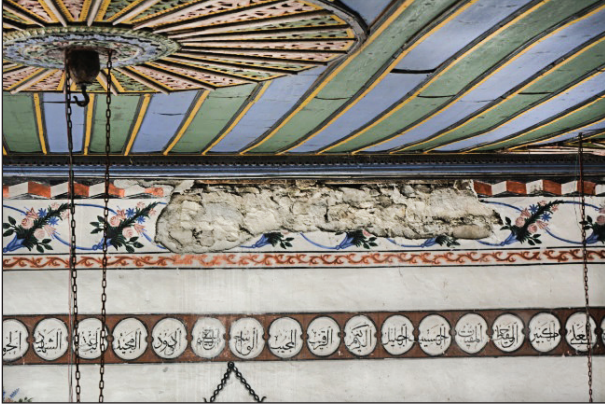
Şekil 32. Bezemelerdeki dökülmelere bir örnek.
Fotoğraf: Muzaffer Karaaslan, 2020.

Cami'nin günümüzdeki en önemli sorunu korumadır (Şekil 32 ve 33). Yapı, köydeki yeni caminin inşasından sonra kullanılmamıştır. Camide yapılan araştırmalarda duvarlarda ayrılmalar ve bezemelerin olduğu sıvalarda dökümler gözlemlenmiştir. Bölge halkıyla yapılan görüşmelerde ise hiçbir kurumun cami ile ilgilenmediği bilgisine erişilmiştir.

Karahoca Köyü Camisi günümüzde oldukça kötü durumdadır. Duvarlarında ayrılmalar, ahşap unsurlarda kırılmalar ve bezemelerin olduğu sıvalarda dökümler vardır. Caminin geleceğe taşınabilmesi için acilen onarılmalıdır. Aksi takdirde Ankara'daki önemli bir Osmanlı yapısı yok olacaktır.

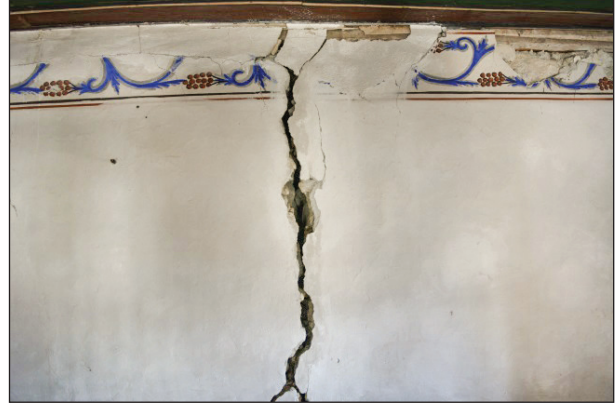
Şekil 33. Duvarlardaki ayrılmalara bir örnek.
Fotoğraf: Muzaffer Karaaslan, 2020.
