Geleneksel Maraş Evlerine Bir Örnek: ‘Gözlüklü Ali Evi’¹

An Example of Traditional Houses in Maraş: ‘Gözlüklü Ali House’

Aslıhan Ece PAKÖZ, Faruk TUNCER

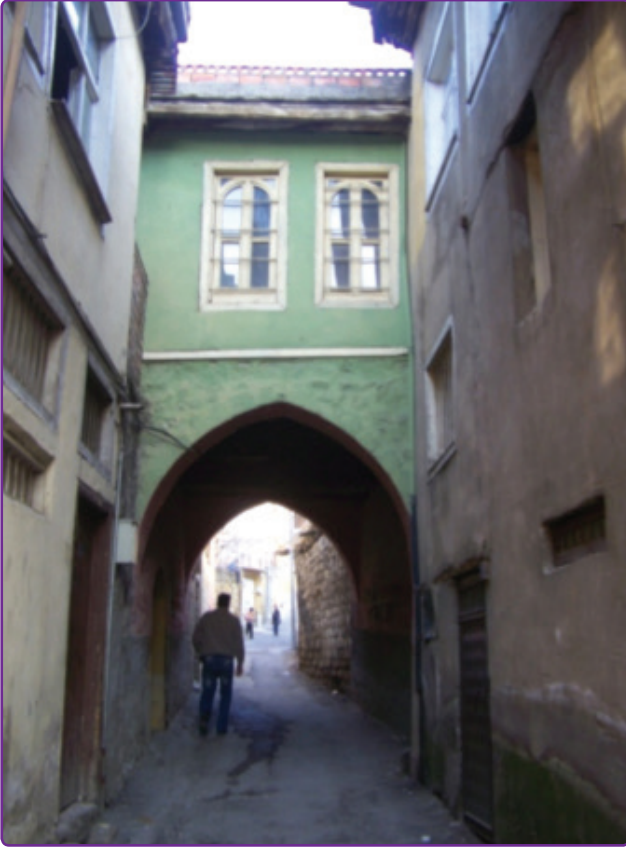
Şekil 3. Maraş'ta günümüzde tek örneği kalmış olan kabaltı (örtme).

Topografyadaki eğim, Maraş'ta evlerin bulunduğu sokakların şekillenmesini de etkilemiştir. Sokakların dar olması sebebiyle, "örtme" ya da "kabaltı" adı verilen ve üzeri bir evle kapatılan yollar ortaya çıkmıştır. Bunlardan günümüzde sadece bir örnek bulunmaktadır (Şekil 3).

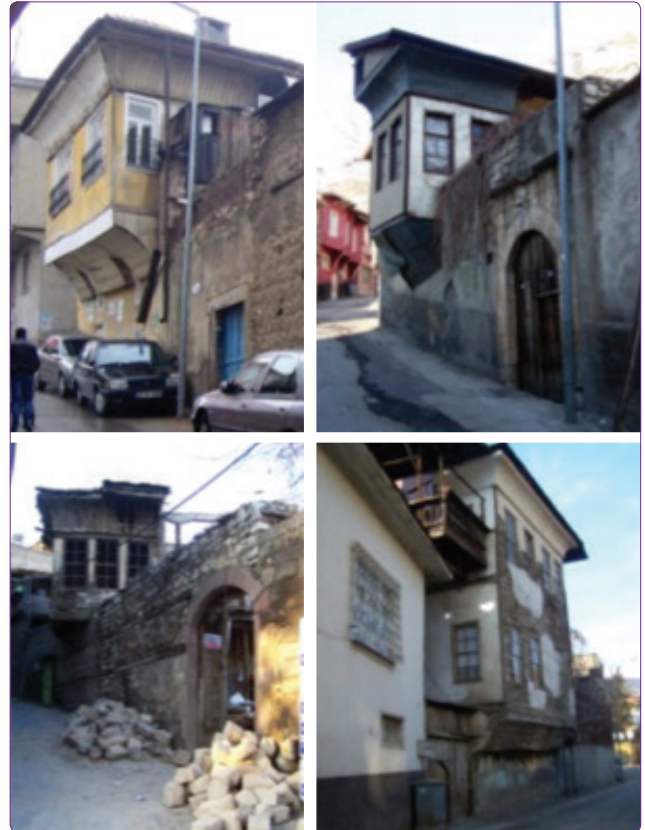
Şekil 4. İçbükey profilli kat ve saçak çıkmalarından örnekler.

Cephelerde görülen kat ve saçak çıkmalarını taşıyan ahşap payandaların, bazı evlerde içbükey profilli bir biçimde kapatıldığı görülmektedir (Şekil 4).

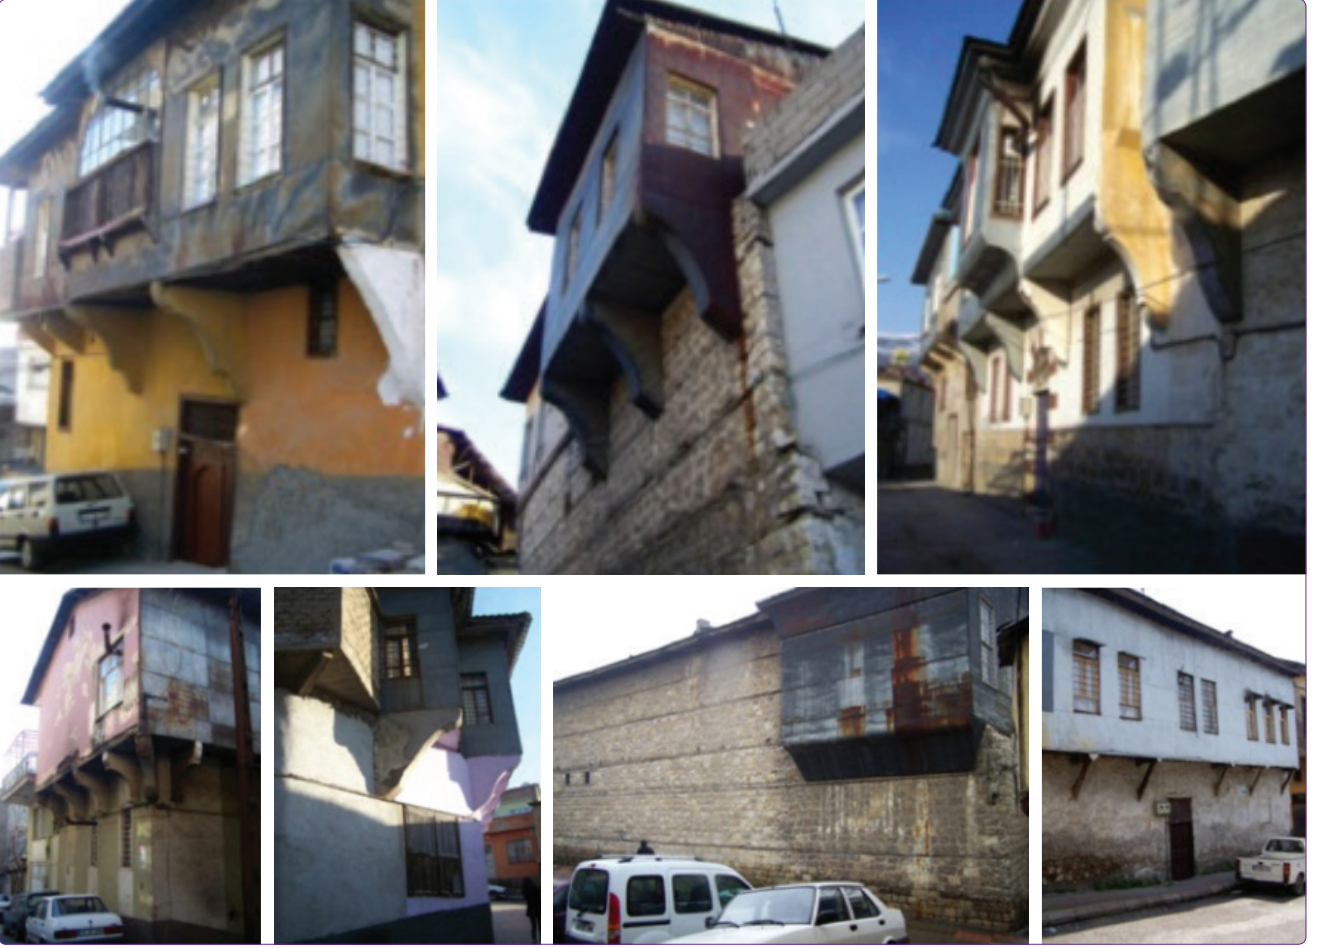
Şekil 5. Cepheleri sac kaplamalı evlerden örnekler.

Cephelerde çıkmaların ve bazen tüm katın sac kaplandığı görülmektedir. Bu uygulama yapının ahşap kısımlarını sudan ve soğuktan korumak için yapılmaktadır (Şekil 5).

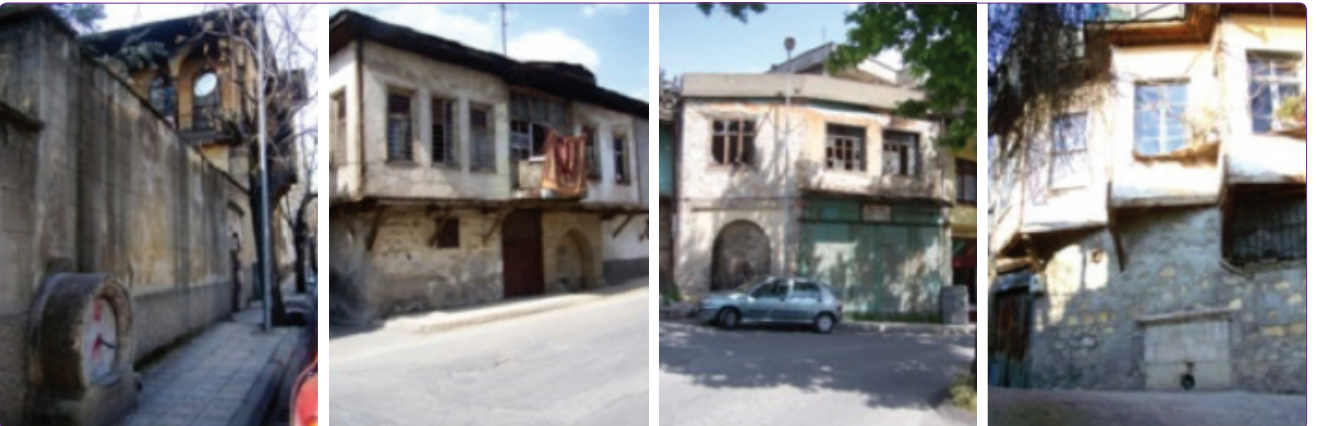
Şekil 6. Dış cephede çeşme örnekleri.

Bazı evlerin dış cephelerinde veya avlu dış duvarlarında; yuvarlak, dikdörtgen ya da kemerli formda sokak çeşmesi görülmektedir. Bazı evlerde ise çeşme, bahçe içinde evin veya avlunun iç duvarında bulunmaktadır (Şekil 6, 7). Evin tüm cephelerinde aynı dikdörtgen pencere oranını görmek mümkündür. Kapılar ve pencereler genellikle kemerlidir.

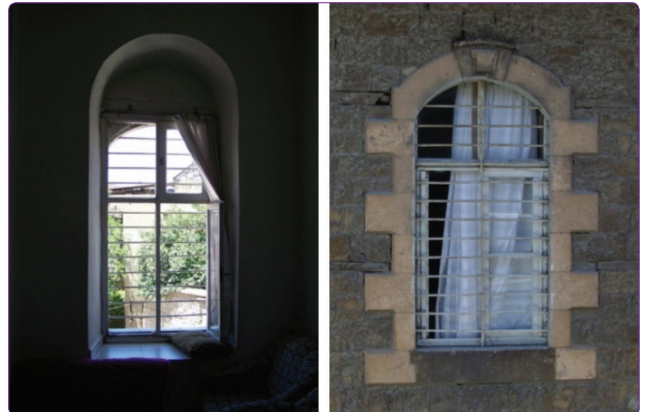
Şekil 10. Pencerenin içten ve dıştan görünüşü.

İncelenen evlerde pencere boşlukları genellikle dikdörtgendir. Düz atkılı veya kemerli olan bu pencerelerin doğramaları ahşaptır ve genellikle düşey sürme (giyotin) veya kanatlı sistemdir. Pencerelerin çoğunun dış kısmında yatay olarak sıralanmış demir parmaklıklar bulunmaktadır. Taş duvarlı evlerde pencere boşluklarının iç mekânda büyütülerek daha fazla ışığın içeri alındığı görülmektedir (Şekil 10).

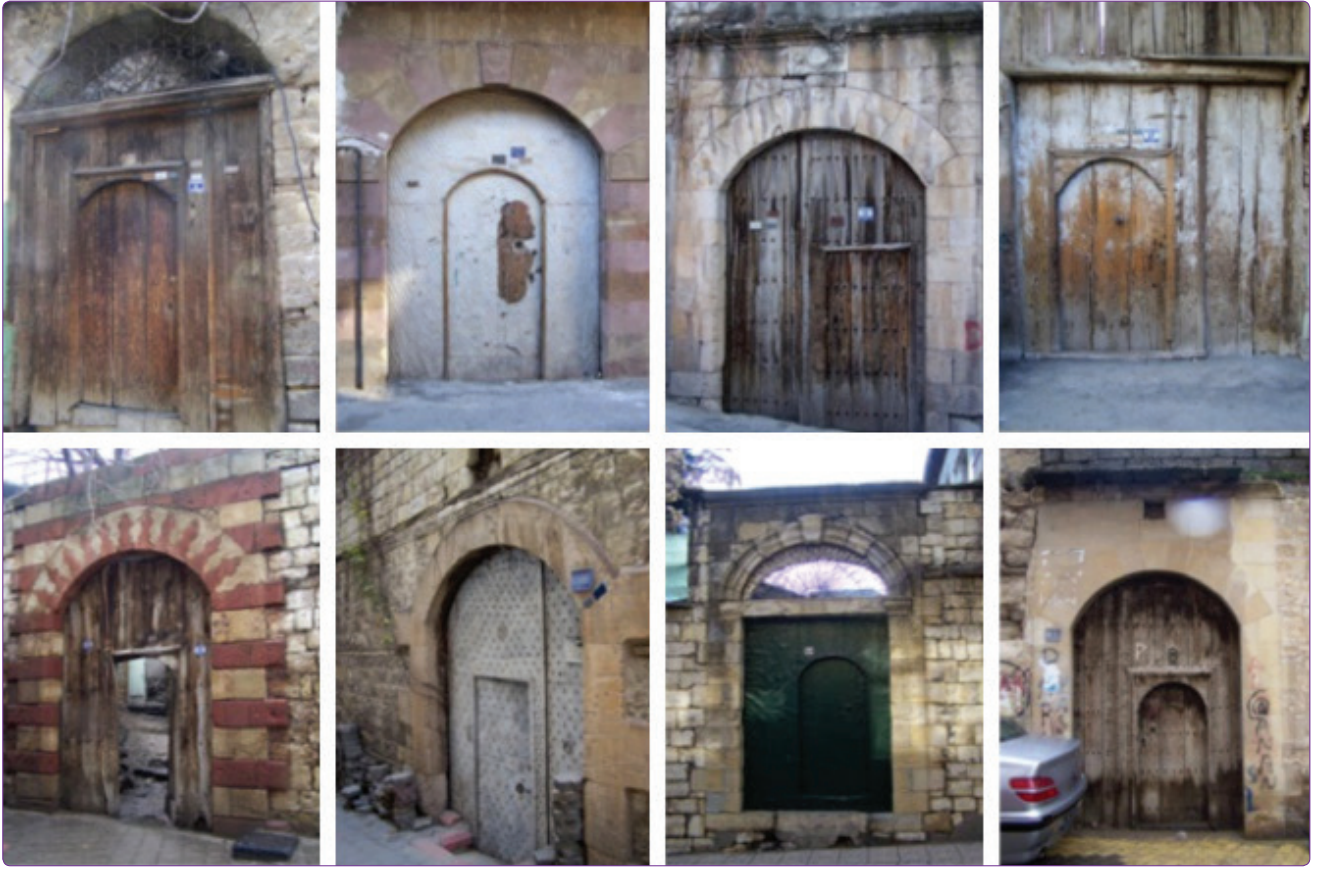
Şekil 11. "Enikli kapı" örnekleri.

Maraş evlerinin çoğunda avlu giriş kapıları iç içe iki kapıdan oluşur. Büyük bir kanat içerisine açılmış olan küçük bir kanata sahip bulunan bu kapılarda, küçük kapı insanlar için, büyük kapı ise hayvan ve yük girişi için tasarlanmıştır. Çoğunlukla kemerli veya düz atkılı şekilde olabilen bu kapılara büyüklü küçüklü iki kapıdan oluşmasından dolayı "enikli kapı" ya da "kuzulu kapı" denilmektedir¹¹ (Şekil 11).

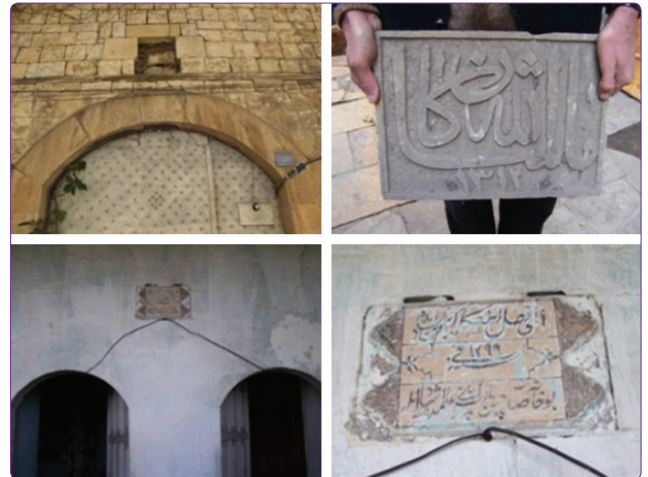
Şekil 12. Kapı üzerinde bulunan kitabe örnekleri.

Bazı evlerde kapı üzerinde kitabe bulunmaktadır ve bu kitabeler avlu kapısı üzerinde ya da dış sofaya bakan iç kapı üzerinde olabilmektedir (Şekil 12).

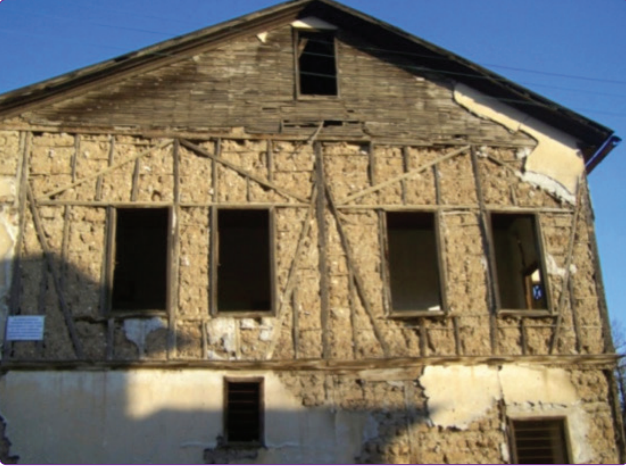
Şekil 13. Aşşap karkas arasına kerpiç dolgu tekniği.

rının kalınlığı 0.60-1.10 metre arasında değişmektedir. Bu duvarlar ahşap hatlıların arasına kaba yonu taşların döşenmesi ve derz dolgu malzemesi olarak çamur harcı veya kireç kullanılması ile oluşturulmuştur. Genellikle ahşap hatlılar arasında üst üste 4-5 sıra taş yerleştirildiği görülmektedir. Üst katlar ahşap karkas arasına kerpiç dolgu tekniği veya ahşap karkas üzeri bağdadi çıta tekniği ile yapılmış, üzerlerine sıva uygulanmıştır (Şekil 13, 14).

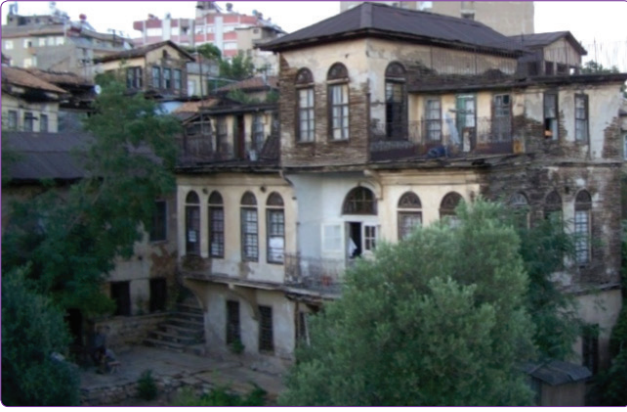
Şekil 18. Gözlüklü Ali Evi ana yapı görünüşü (ek yapı solda).

lüklü Ali Evi'nin ana yapısı parselin doğusunda, ek yapı ise parselin kuzeyinde bulunmaktadır. Evin bulunduğu arsanın batısında dere yatağı (Akdere) bulunduğu ana yapı topografya uygun olarak batıya yönlendirilmiştir (Şekil 18).

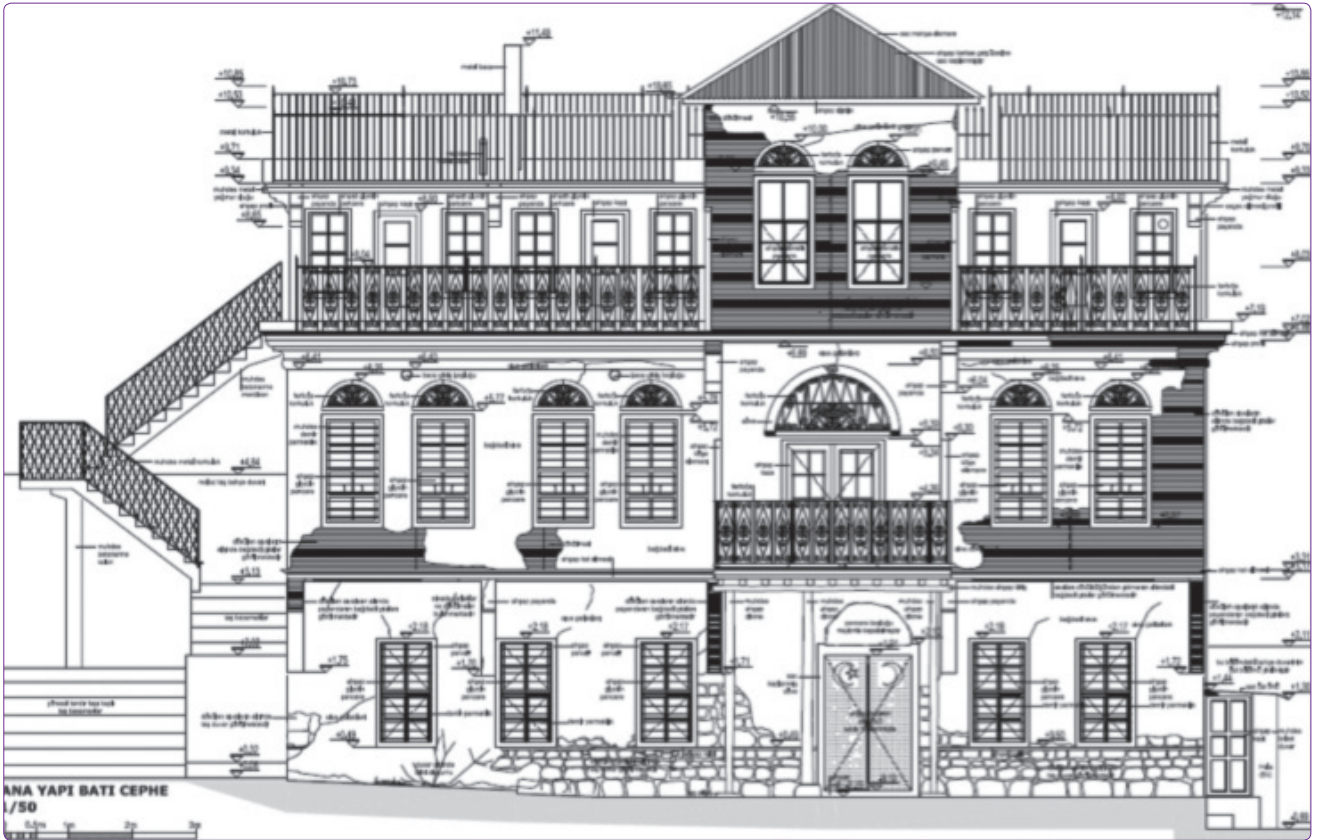
Şekil 25. Ana yapı batı cephe.

Ana yapının zemin kat girişinin yer aldığı batı cephesi, yapının ön cephesidir. Birinci katta sofada balkon çıkması, diğer odalarda kapalı çıkma bulunmaktadır. İkinci katta açık ve kapalı çıkmaların yerleri birinci katın tam tersidir; balkon üzerine gelen odada kapalı çıkma, kapalı çıkmaların üzerine gelen odalarda balkon bulunmaktadır. Yapının diğer cephelerinde çıkma yoktur. Tüm katlarda bağdadi sıva ile kaplanmış olan cephelerde yer yer dökülen sıvaların altında zemin katta ahşap hatlı arası kaba yonu yığma taş duvar, birinci ve ikinci katlarda ahşap karkas üzeri bağdadi çitaller görülmektedir (Şekil 25).

Ana yapıda zemin katta ahşap pencereler kanatlı sistemdir. Birinci katın tüm pencereleri ile çıkmalı oda dışında ikinci katın tüm ahşap pencereleri düşey sürme sistemdir. Birinci kattaki tüm pencerelerin ve ikinci kattaki çıkmalı odanın pencerelerinin üzerinde yarım daire formunda sabit pencere; zemin kattaki ve birinci kattaki tüm pencerelerin önünde yatay olarak sıralanmış parmaklık bulunmaktadır. Zemin kat giriş kapısı ile birinci kattaki balkon kapısı çift kanatlı ahşap kapıdır ve üstlerinde yarım daire formunda sabit pencere vardır. Kapı ve pencere üstlerindeki tüm sabit pencerelerin önünde ferforje korkuluklar bulunmaktadır. Birinci kattaki balkon kapısının üstündeki dairesel pencerede ayrıca söve bulunmaktadır.

Batı cephede birinci kattaki balkon altına eklenen ahşap dikme ve kirişler muhdestir. Balkon zeminine yapılan muhdes şap kaplama kaldırılarak şap içerisinde kalan özgün ferforje balkon korkulukları temizlenmelidir. Bu ekler kaldırılarak balkon özgün görüntüsüne kavuşturulmalıdır.

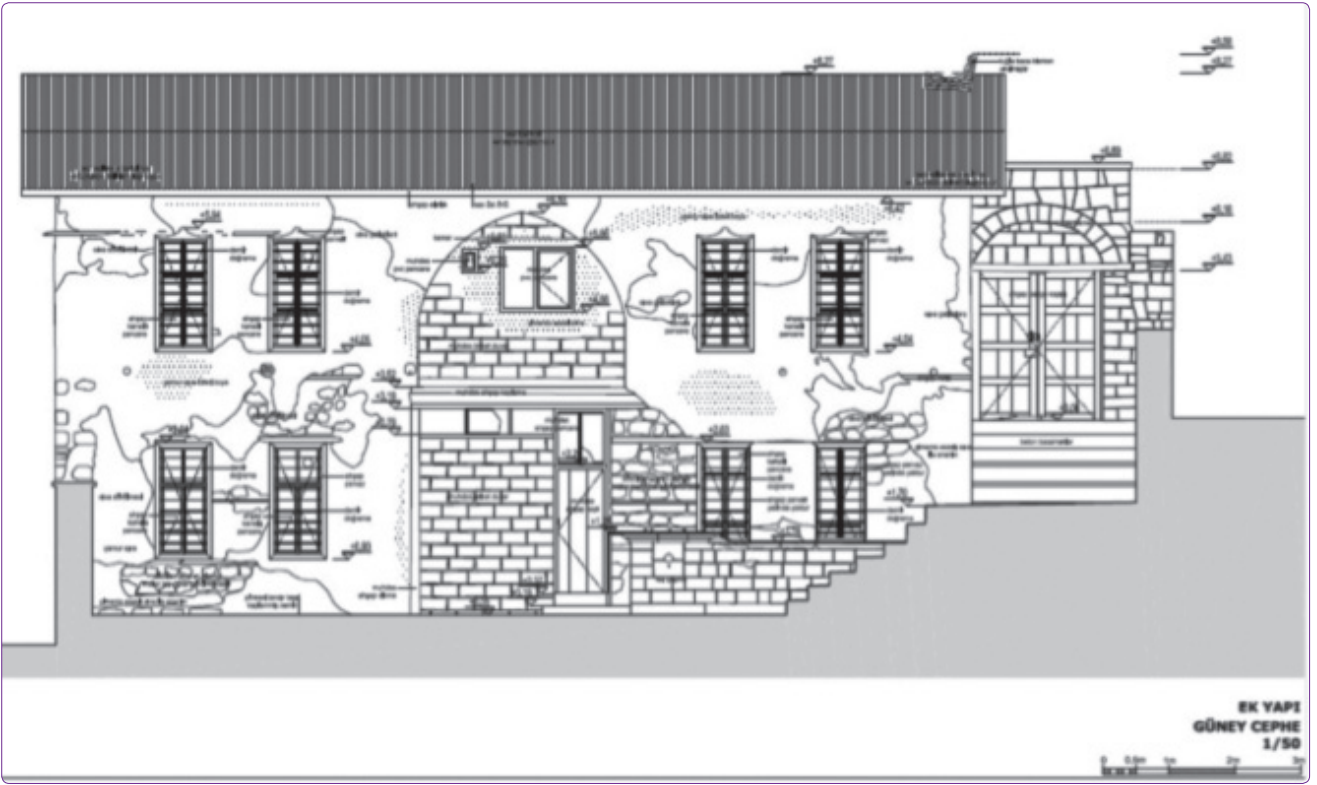
Şekil 26. Ek yapı güney cephe.

Ek yapının ön cephesi olan güney cephede iki katta da bulunan açık sofalar günümüzde briket duvarla kapatılmıştır ve yapının zemin kat girişi bu duvarda açılan niteliksiz ahşap kapıdan sağlanmaktadır (Şekil 26).

Ek yapının güney cephesinin sıvalarının büyük bölümü dökülmüştür ve ahşap hatlı arası kaba yonu taş duvar görülmektedir. Zemin ve birinci kattaki tüm pencere-ler ahşap ve kanatlı sistemdir, önlerinde yatay olarak sıralanmış demir parmaklıklar bulunmaktadır. Güney cephede sofanın sağında kalan kısımda kesme taştan parapet ve bu parapetin devamında çeşme bulunmaktadır.
