Özgün Bir Yerleşim Olarak Kalkan'ın Tarihi ve Mimari Nitelikleri

Architectural and Historical Qualities of Kalkan as an Authentic Settlement

Kutay KARABAĞ

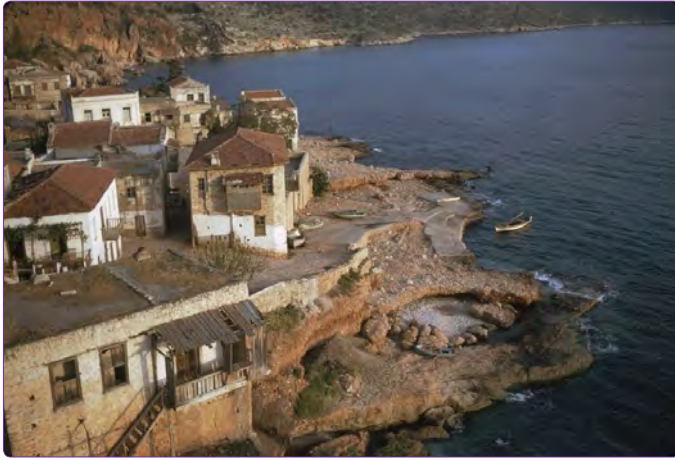
Şekil 5. Kıyıda kayalıklar, rıhtım ve rampanın kuzeybatıdan görünümü.

Koyun kıyısı boyunca geçit vermeden devam eden 10-40 m. yükseklikteki kayalık yar yapısı, Kalkan yerleşiminin doğu ve batısındaki iki vadi ile kesintiye uğramakta, vadilerin arasındaki birkaç yüz metrelik bir kısımda en alçak seviyelerine ulaşmaktadır. Vadilerin suya ulaştığı noktalarda oluşan iki çakıl sahilin arasında, denizden içeri doğru uzanan üçgen şeklindeki alçak ve eğimli kayalık zemin, denizle kara arasında bir geçiş noktası yaratmaktadır (Şekil 5). Ti-

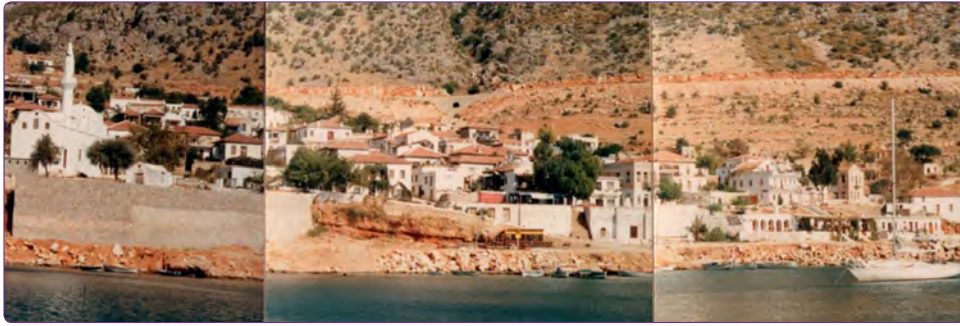
Şekil 8. Sahilden iç bölgelere erişen rampa ve istinat duvarları, 1980'ler.

şen dik merdivenin ilk birkaç basamağı günümüzde halen kullanılmaktadır (Şekil 7 ve 8).

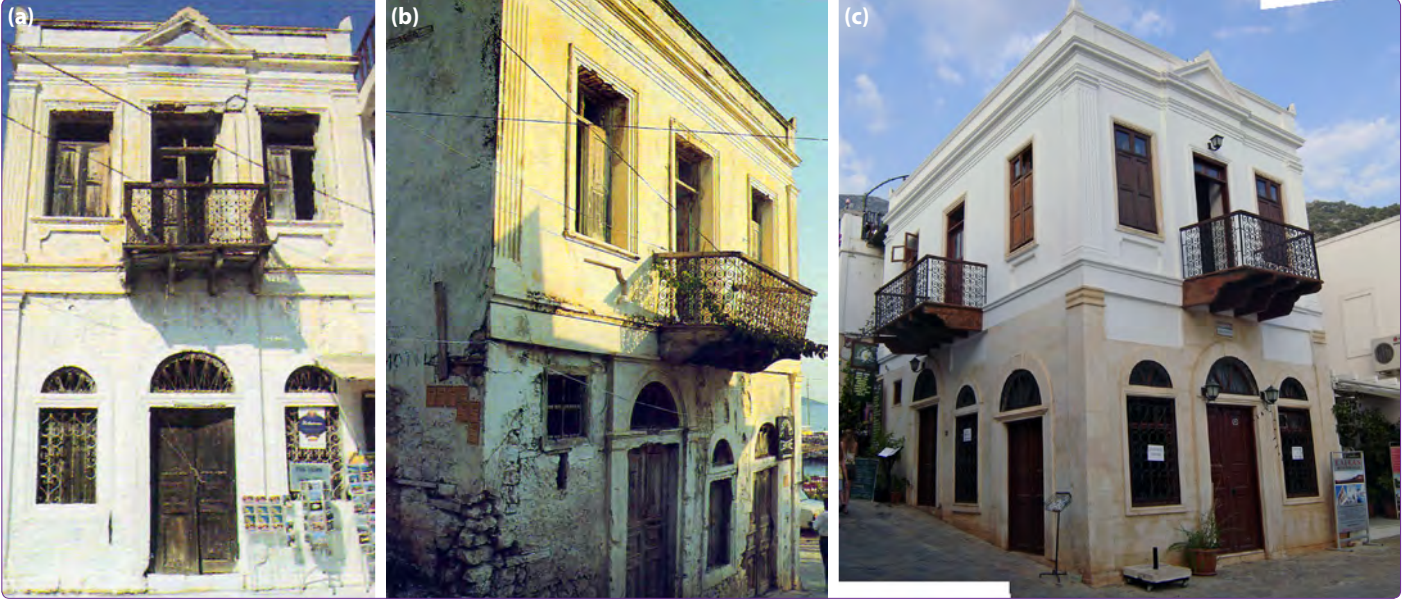
Şekil 11. (a, b) Bir süre Nahiye Müdürü lojmanı olarak kullanılan yapının restorasyon öncesi ve (c) sonrası görünüşleri.

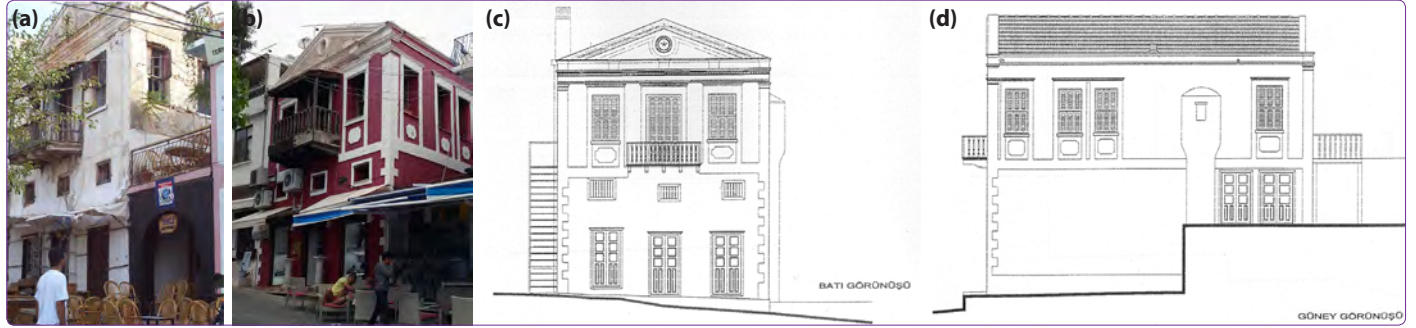
Şekil 17. (a, b) Ara katlı bir yapı olarak Kemal Koca Evi'nin restorasyondan önce ve sonra görünüşleri, (c, d) restitüsyon önerisi 2. dönem batı ve güney görünüş çizimleri.

bazı yapılarda depolama amaçlı alçak bir arakat bulunmaktadır (Şekil 17⁷⁰). Ara katlı örneklerden 6 tanesi günümüze ulaşmıştır.

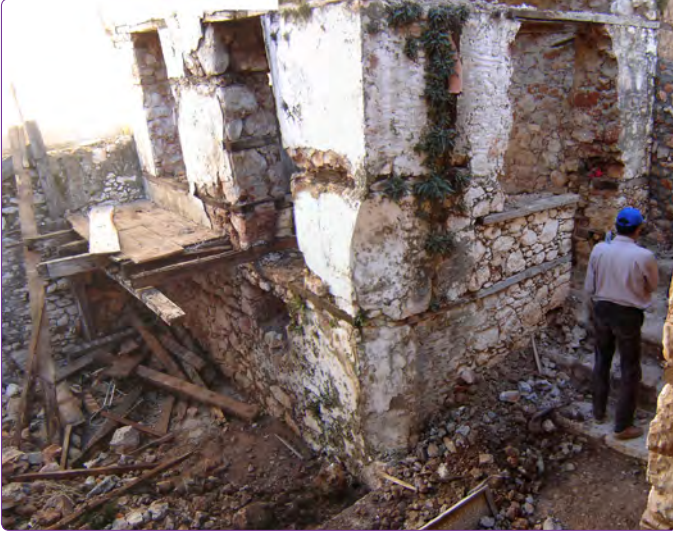
Şekil 21. Courtyard Otel (Hüseyin Ağa Evi)'nden taş duvar örgüsü, ahşap hatıllar, sıva malzemesi gibi detaylar, 2011 restorasyon inşaatı.

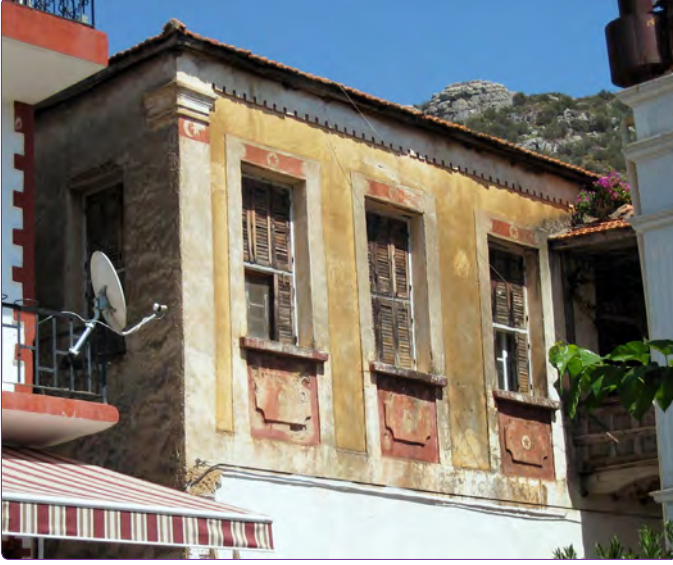
Şekil 23. Dürdali Karasan Evi, güney cephede pencere, söve, kepenk ve süsleme öğeleri.

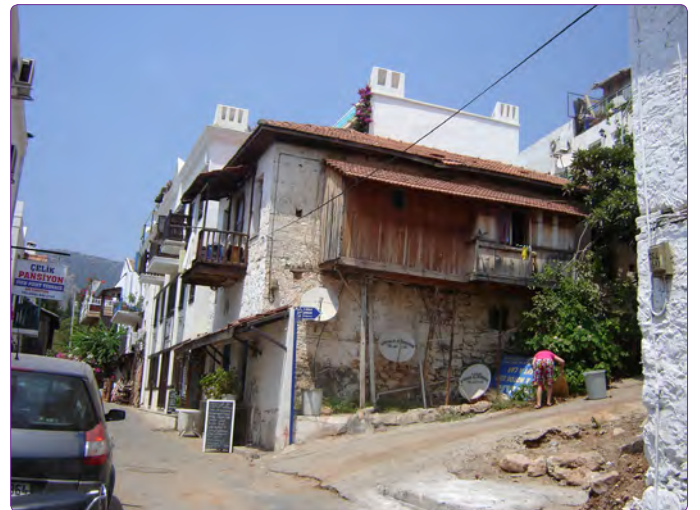
Şekil 25. Yan cephede hem üst kota giriş hem de servis işlevleriyle mekanlaşan yarı-açık çıkma.

Diğer taraftan, taban alanı sınırlı yapılarda form ve yerleşim özellikleri bakımından özgün çıkma örnekleri ortaya çıkmıştır (Şekil 25,⁸⁰ 26,⁸¹ 27,⁸² 28,⁸³ 29⁸⁴). Ön cephenin çok dar olduğu küçük yapılarda, yan cephede de açık, yarı-açık ve kapalı çıkma formları denenmiştir. Örneğin, yan cephede tutunan merdivenin devamında hem giriş sahanlığı hem de balkon olarak kullanılan açık çıkma bir ucunda kısmen

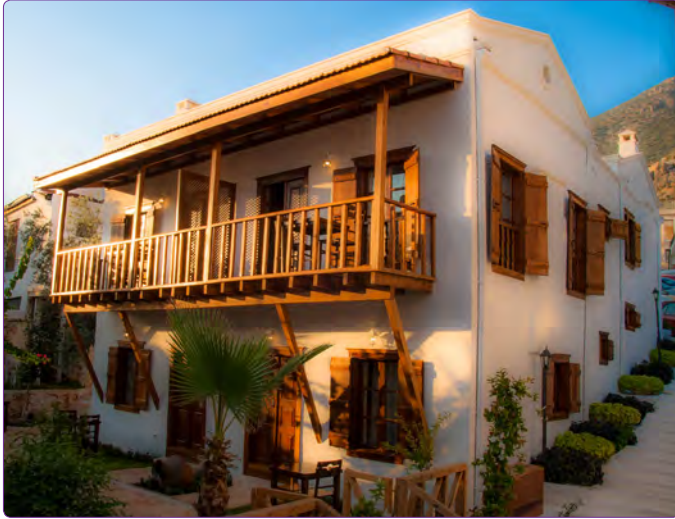
Şekil 26. Courtyard Otel (Hüseyin Ağa Evi)'nden güney cephesinde geniş çıkma, 2013 restorasyondan sonra.

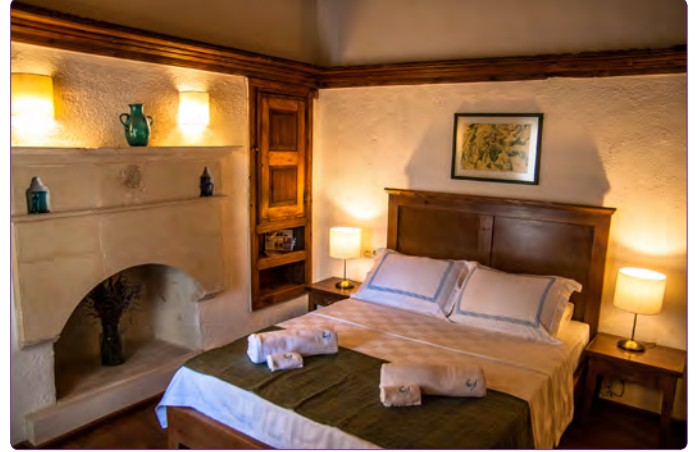
**Şekil 30.** Courtyard Otel, ana oda iç görünümü. Özgün öğelerin onararak kullanıldığı restorasyon sonrası, yüklük kapakları, ocak ve raflar.

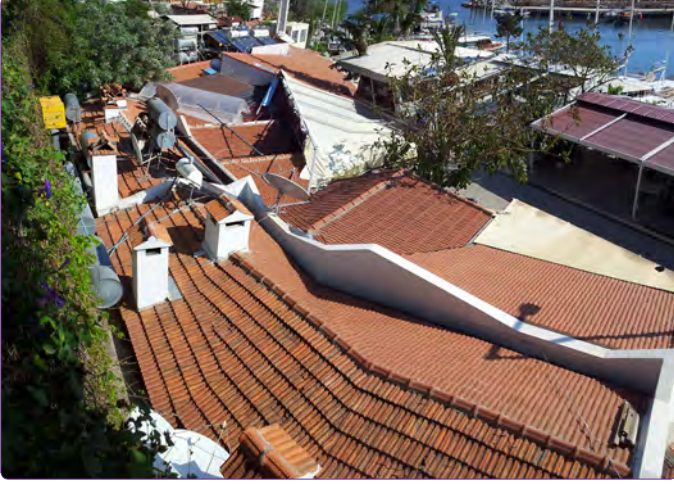
Şekil 35. Sahildeki kamusal açık alanı turizm işlevlerine yönelik kapalı veya yarı-açık hacimlere dönüştüren çatı ve örtüler.

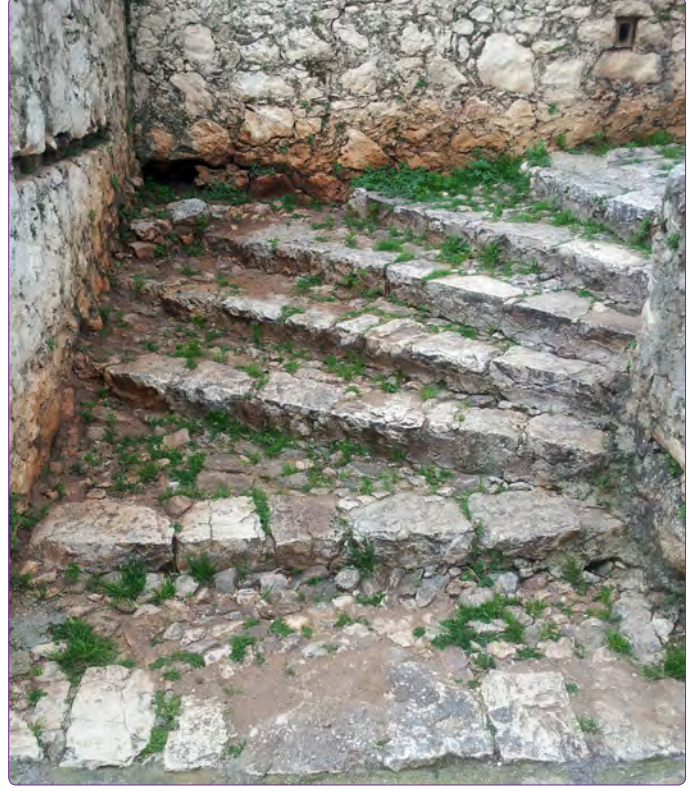
Şekil 36. Yeni kaplama katmanlarıyla neredeyse tüm sokakların yükseltildiği dokuda, özgün sokak kaplamasının günümüze ulaşan ender örneklerinden biri.
