Yeniden Kullanıma Adaptasyon ve Sosyokültürel Sürdürülebilirlik Bağlamında Afyonkarahisar Millet Hamamının Değerlendirilmesi

Assessing the Afyonkarahisar Millet Hamam in the Context of Reuse Adaptation and Sociocultural Sustainability

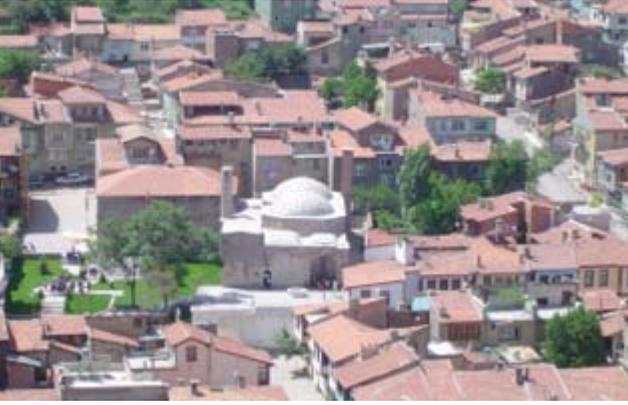
Şekil 2. Millet Hamamı'nın işlev değişikliği sonrası kaleden görünüşü ve dokudaki geleneksel konutlar.

Afyonkarahisar ilinde bulunan ve Millet (Gâvur) hamamı olarak adlandırılan kültür varlığı, konum itibarıyla şehrin merkezinde, kentin bir simgesi olan Afyonkarahisar kalesinin güneybatı yönünde geniş bir alana yayılan geleneksel dokuda yer almaktadır. Tarihi Afyon evlerinin olduğu dokuda konumlanan hamamın yakın çevresinde Kuyulu Camii, Türbe Camii, Tabak Hamamı ve Cumhuriyet ilköğretim okulu bulunmaktadır (Şekil 1). Millet Hamamı’nın bulunduğu bölge sınırlandırılarak koruma altına alınmıştır. Koruma altında bulunan yakın çevredeki evlerden bazıları restore edilmiş ve kullanılmaktadır (Şekil 2).

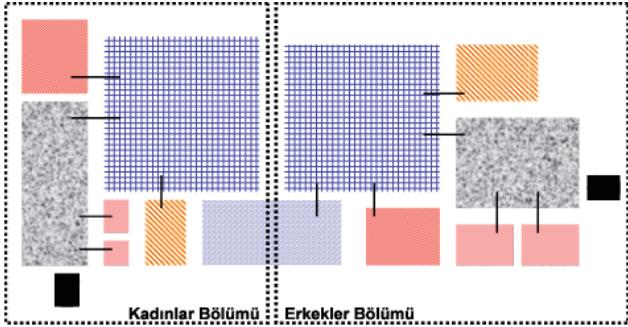
Şekil 3. Millet hamamı özgün plan şemasında mekânların birbirleriyle ilişkisi (Erkek ve kadınlar için soğukluk mekânı eklenmeden önce).

Bu sınıflama dikkate alındığında çalışma konumuz olan Millet Hamamı yeni kullanımlar için düzenlenmiş hamamlar sınıfına girmektedir. Her hamamda karşımıza çıkan sıcaklık, halvet, ılıklik ve soğukluk mekânları yer almakta, işlevin gereği olarak birbirleriyle bağlantılı, büyüklükleri farklı mekânların ilişkileri söz konusu olmaktadır. Şekil 3 tekrarlanan mekânların ilişkilerini göstermektedir.

Mekânlar girişten itibaren sırasıyla ılıklik, sıcaklık, sıcaklıkla bağlantılı halvet ve yine sıcaklıkla bağlantılı buharlık mekânından oluşmaktadır. Bu akış kadın ve erkek hamamı için değişmemektedir. Hamamın özgün durumu, hangi tarihte eklendiği tam olarak bilinmeyen, ancak girişinin kilit taşında 1911 tarihinin yazılı olduğu kadınlar bölümü soğukluk mekânı ile bozulmuştur. Güney yöne yapılan bu mekânın benzeri, erkekler soğukluk adıyla kuzey yönde de gerçekleştirilmiştir (Şekil 4). Betonarme yapım tekniği ile gerçekleştirilen erkekler soğukluk bölümü yakın döneme tarihlenmektedir.^[20] Erkekler bölümüne sonradan eklenen soğukluk mekânı restorasyon sürecinde kaldırılmış sadece havuz, giriş önu düzlüğünde bırakılmıştır. Giriş önündeki bu düzlük

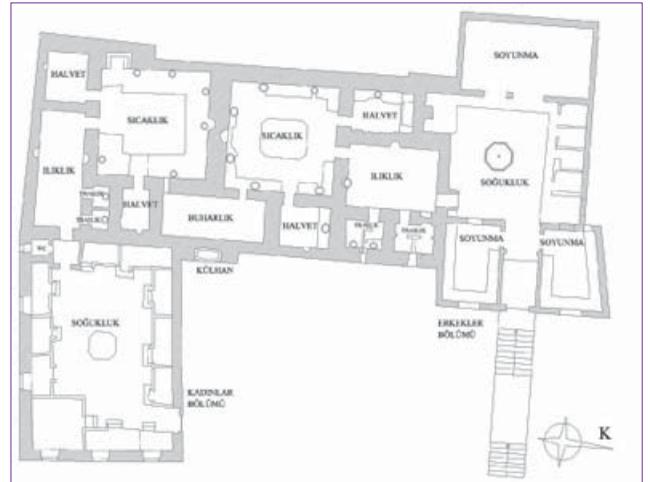
Şekil 4. Millet hamamına eklenen kadınlar ve erkekler soğukluk bölümleri.

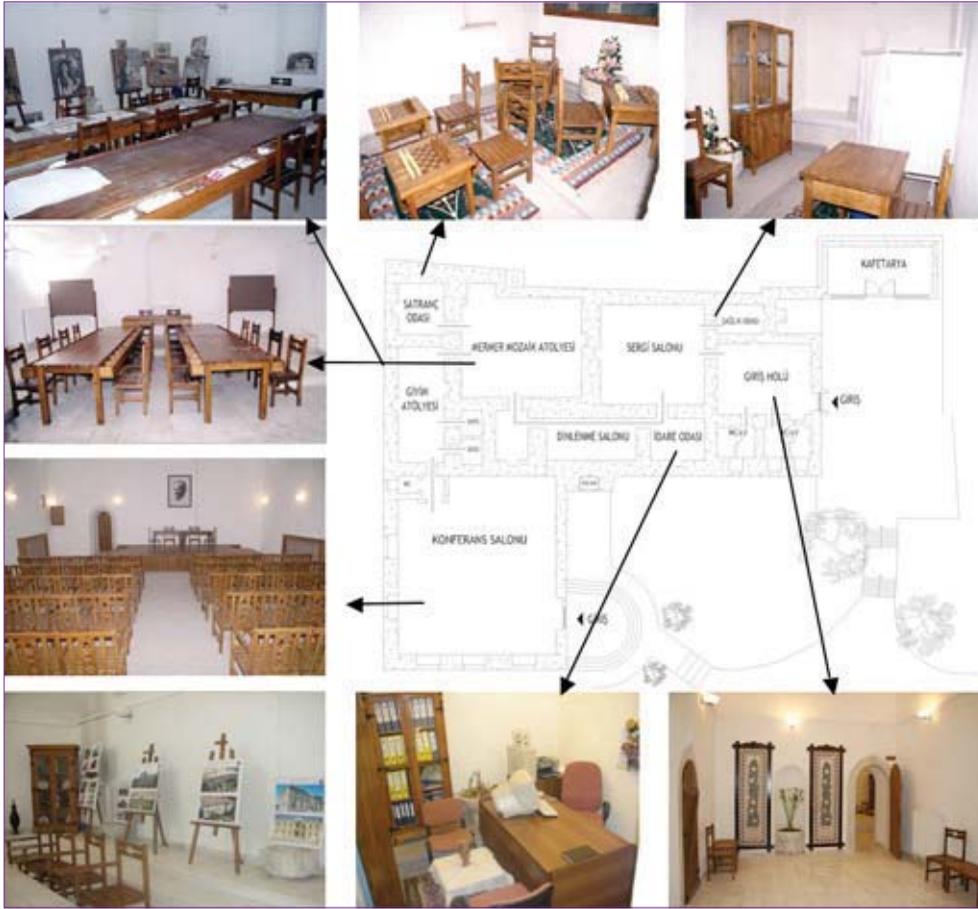
Şekil 5. Kùltür ve semt evi kullanımıyla millet hamamının düzenlenmesi.

Hamamın sıcaklık bölümleri mekân büyüklüğü açısından diğerlerinden farklıdır. Bu mekânlar sergileme ve eğitim amaçlı kullanılmaktadır. Kursların, haftanın belirli günlerinde, gün içinde ise belirli saatlerde ayarlanması mekânların sürekli kullanılmasına imkân vermektedir. Kursların niteliği, kimlere hitap ettiği gün ve saatlerin belirlenmesinde etkindir. Hamamın eğitimler için en yoğun kullanılan mekânı bayanlar sıcaklık ve ılık bölümleri ile erkekler sıcaklık bölümleridir. Şekil 5 hamamın yeni işleviyle kullanımını göstermektedir. Hamamın hücre niteliği taşıyan boyutsal olarak küçük olan mekânları satranç odası, idare ve sağlık birimi olarak düzenlenmiştir. Birbirine geçişli mekânların varlığı işlevsel olarak sıkıntı oluştursa da, grup eğitimlerinin olduğu kursların eş zamanlı gerçekleşmemesi bu sorunu ortadan kaldırmaktadır. Halkın doğrudan eğitimini amaçlayan, belirli konularda bilinç düzeyini arttırmaya yönelik düzenlenen seminerler ise kadınlar hamamının sonradan eklenen soğukluk bölümünde gerçekleşmektedir. Erkekler soğukluk bölümü kaldırılmış ve yeni işlevde kafeterya olarak kullanılan bir mekân düzenlenmiştir. Kafeterya kursiyerlerin yeme, içme gereksinimlerini karşılamaya yöneliktir. Hamam çevresinde düzenlenmiş alan ve giriş önündeki platform kursiyerlerin eğitim aralarında rahatladıkları mekânlardır.

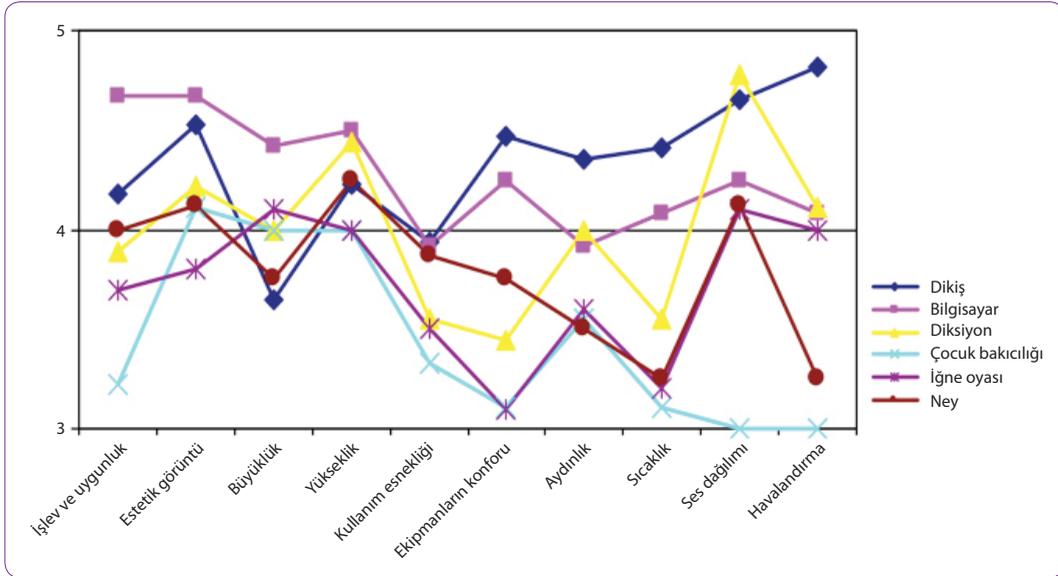
Şekil 6. Kursiyerlerin birebir kullandıkları mekânlara ilişkin değerlendirmeleri. Bütün atölyeler için toplam ortalama değerler üzerinden analiz edildiğinde $\bar{x}= 3,99$, $S=0,42$ olarak belirlenmiştir.

Millet hamamında, kursiyerlerin birebir kullandıkları eğitim ortamları analiz edildiğinde, Şekil 6'daki sonuçlar elde edilmiştir. İğne oyası ve dikiş kursu hamamın kadınlar ılık mekânında, diğer kurslar ise erkekler sıcak mekânında verilmektedir. Eğitimlerin verildiği mekânlar işleve uygunluk, estetik görünüm, büyüklük,

yükseklik, kullanım esnekliği, ekipmanların konforu, sıcaklık, havalandırma, sesin dağılımı bakımından aldığı değerler "iyi" ve "çok iyi" olarak tanımlanmıştır. Tüm atölyelere ait değerlerin genel ortalamaları üzerinden değerlendirme yapıldığında değişkenlere ilişkin değerler $\bar{X}=3,99$ ile "iyi" olduğu ortaya çıkmaktadır. Kursların

gerçekleştirildiği mekânlar kendi aralarında karşılaştırıldıklarında, özellikle çocuk bakıcılığı kursiyerlerinin erkekler sıcaklık bölümünü mekân sıcaklığı, havalandırma ve sesin mekânda dağılımı konusunda diğer kursiyerlere göre düşük değerde buldukları gözlenmektedir. Değerlerin kendi içinde farklılaşması, günün hangi saatinde mekânların kullanıldığıyla da ilgili olarak özellikle havalandırma ve ısınma yönünden farklı değerleri karşımıza çıkarmaktadır.
