# Su Değirmenlerine Yönelik Bir Belgeleme ve Koruma Yöntemi

## A Documentation and Conservation Method for Water Mills

Gülferah ÖRS ÇORAPÇIOĞLU,<sup>1</sup> Demet ULUSOY BİNAN<sup>2</sup>

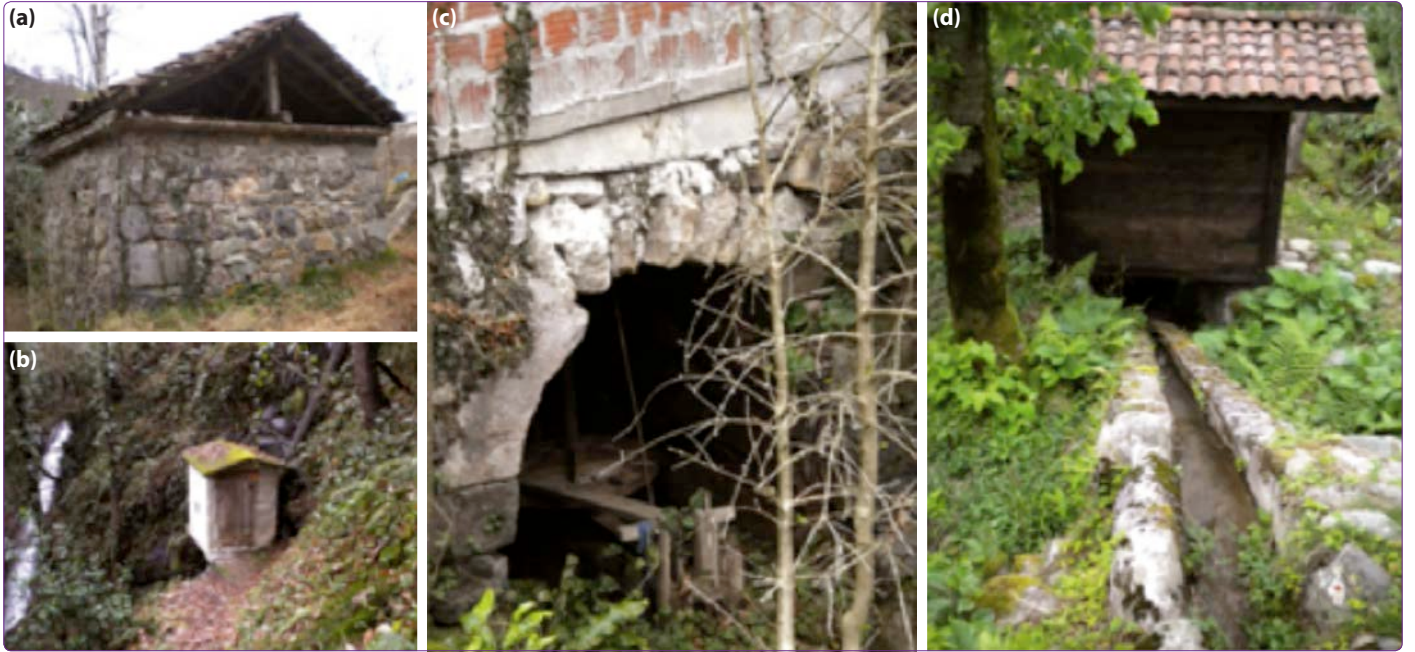
Akarsu vadilerine yakın kırsal alanlarda bulunan değirmenler, topoğrafik yapıya bağlı olarak su çarkını çevirecek yeterli su düşüşünün sağlanabileceği ve kullanılan suyun tahliye edilebileceği arazi eğiminin olduğu akarsu yataklarına yapılmıştır. Yılın dört mevsiminde kullanılabilen su değirmenleri, mısır tahılının öğütüldüğü küçük kapasiteli binalardır. Havzada, sıklıkla yapılmış değirmenlerde öğütme işlemi hane halkı tarafından, kısa süreli ihtiyaçlar için yapılmaktadır. Taban alanları yaklaşık 3 m2 civarında olan, yığma yapım tekniği ile yerel değirmen ustaları tarafından inşa edilen binalarda; zemin kotunun altında kalan ve binanın temelini oluşturan taş bölümde yatay su çarkı bulunmaktadır. Zemin kotundaki üretim bölümü ise kurulduğu alandaki malzeme temini şartlarına göre ahşap veya taş malzeme kullanılarak yapılmıştır. Özgün örneklerde kiremit örtülü kırma çatı şekilleri izlenmekle beraber, yeni yapılan onarımlarda betonarme düz çatı şekilleri görülmektedir. Ayrıca özellikle ahşap duvarlı örneklerin onarımında özgün malzemenin yerini blok tuğlanın aldığı ve değirmen binalarının özgünlüğünün bozulduğu izlenmektedir (Şekil 1).

**Şekil 1.** Doğu Karadeniz su değirmeni bina örnekleri (Çorapçioğlu 2013) (a) Şişman Değirmeni, (b) Acar Değirmeni (c) Aslan Değirmeni (d) Şevketbeyoğulları Değirmeni.

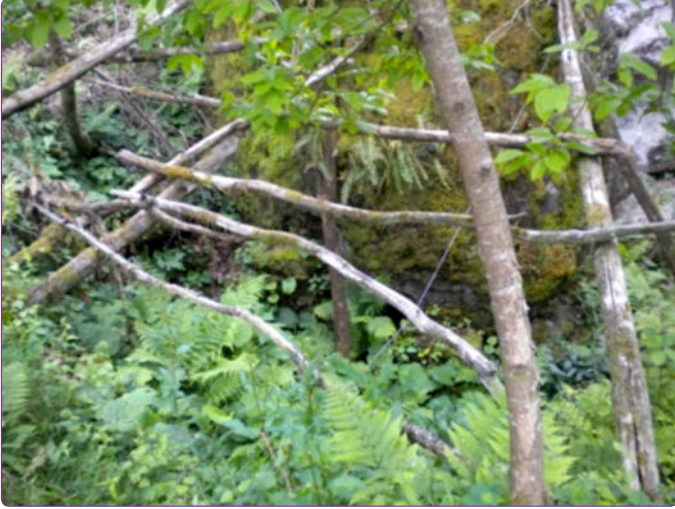
Değirmenlerin koruma önceliğine göre sıralandığı tabloda (EkB-ŞekilB6) belirtilen; birinci sırada korunması gerekli, (F46D006.G005) envanter no'lu (EkB-ŞekilB7) Arılı alt havzasında +41o11'53.36", +41o12'06.18" koordinatlarında yer alan Hindistan Değirmeni bina ve sistem olarak harap durumdadır. Bitki örtüsü ile kaplanmış taş temel kalıntıları yöre halkının yardımı ile tespit edilebilmiş, bunun dışında değirmene ait görsel malzeme bulunamamıştır (Şekil 4). Bu örnek değirmenlerin harap duruma gelmeden önce belgelenecek korumaya alınmasının gerekliliğini ve çalışmada önerilen öncelikli koruma yönteminin önemini ortaya koymaktadır.

Şekil 4. F46D006.G005 Hindistan Değirmeni.

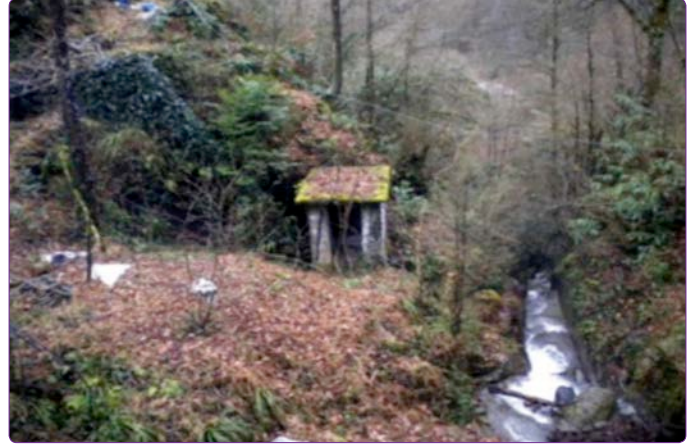
Şekil 6. F46D003.S002 Y. Şişman Değirmeni.

tadır (Şekil 5). Üçüncü sırada korunması gerekli (F46D003.S002) envanter no'lu Y. Şişman Değirmeni'ne ait özgün ahşap karkas bina yıkılmıştır. Blok tuğla kullanılarak yığılma sistemli olarak onarılan bina özgünlüğünü yitirmiştir (Şekil 6). Değirmenin öğütme sistemi sökülmüş, özgün ahşap su çarkı ise korunmuştur (Şekil 7). Her iki değirmeninde acil korumaya alınması gerekmektedir.

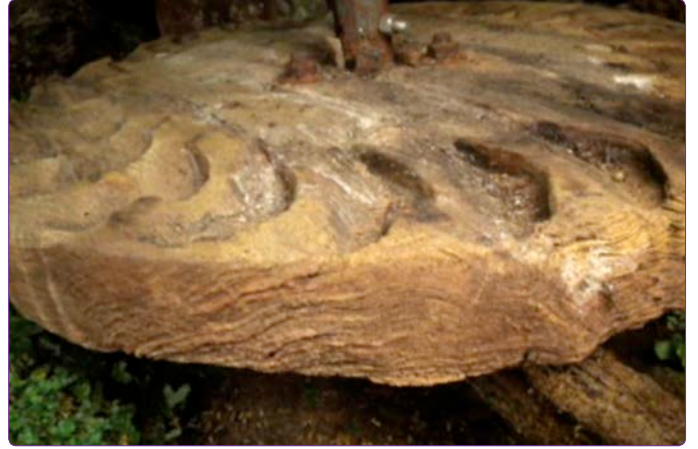
Şekil 7. (F46D003.S002) ahşap su çarkı.

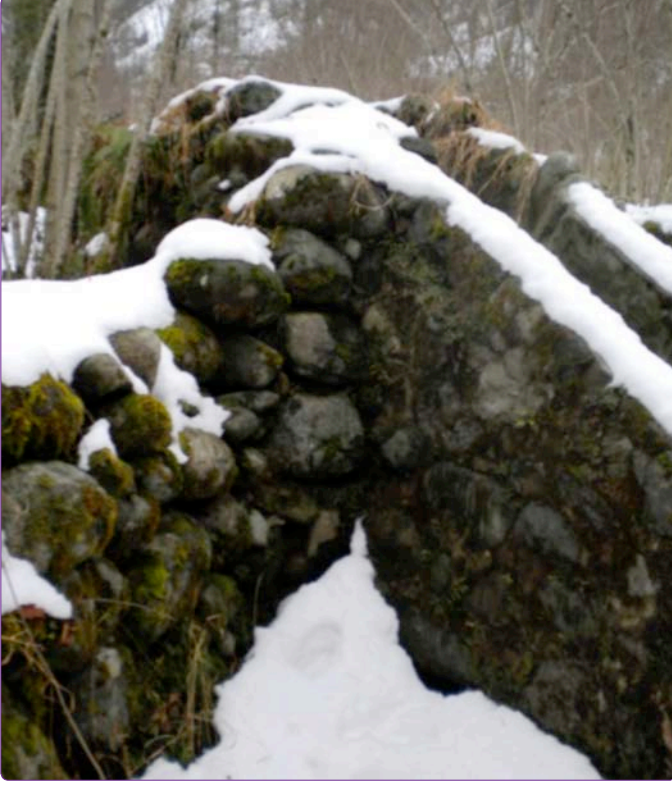
**Şekil 9.** (F46D001.Ç002) taş su oluğu.

teristik özellikleri taşımaktadır. Aynı tabloda (EkB-ŞekilB6) yine 15. ve son sırada bulunan (F46D001.Ç005) envanter no'lu Şevketbeyoğulları Değirmeni (EkA-ŞekilA2,A3,A4,A5) envanter ekinde verilen rölöve ve fotoğraf albümünde görüldüğü gibi Karadeniz Bölgesi geçme ahşap tekniği kullanılarak onarılmış değirmen binası ve Doğu Karadeniz su değirmenlerine has olan taş su oluğu ile özgün karakterini ve sağlamlığını koruyarak olumlu örnek teşkil etmektedir.
