Adana Vilayeti Hükümet Konakları

Government Offices in Adana Province

● Nur UMAR, ● Cengiz CAN

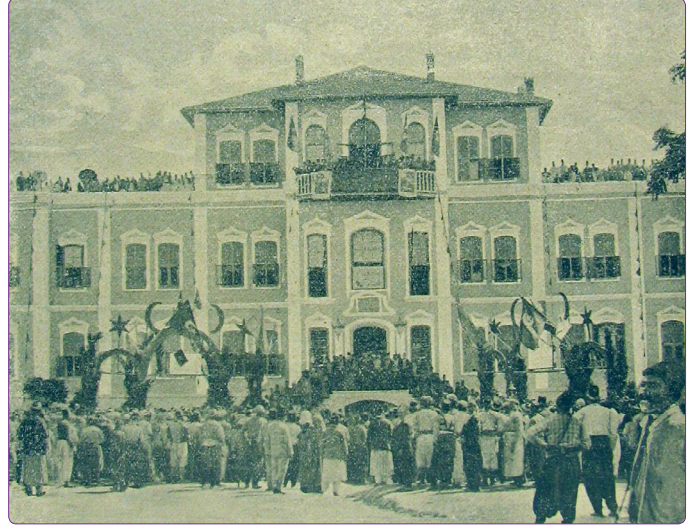
Şekil 2. Adana Hükümet Konağı Açılışı (Kaynak: Servet-i Fünun Dergisi, 1894 (552), sayfa: 1, 27 Eylül 1317).

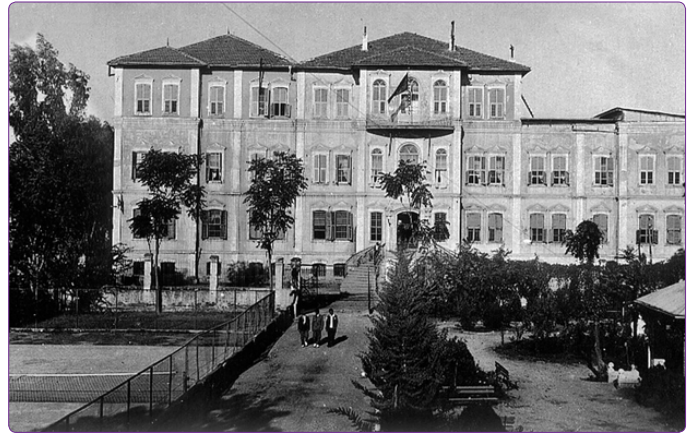
Şekil 4. Adana Hükümet Konağı II. Dönem (Kaynak: Adana Hükümet Konağı Dosyası, Adana Kültür Varlıklarını Koruma Kurulu Arşivi).

görüldüğü üzere son katta güney yönünde yer alan teras kapatılması ve cephede simetrisinin kaybolmasıdır (Şekil 4). Elde edilen fotoğraflardan yapının ilerleyen yıllarda dönemin mimari anlayışına benzer şekilde cephenin yenilediği tespit edilmiştir (Şekil 5). Binanın kemerli, üçgen alınlıklı pencereleri dikdörtgen formuna dönüştürülmüş, çevre-

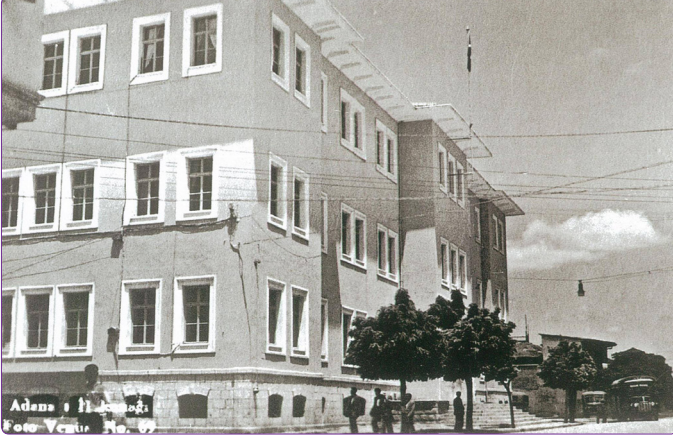
Şekil 5. Adana Hükümet Konağı III. Dönem (Kaynak: Adana Hükümet Konağı Dosyası, Adana Kültür Varlıklarını Koruma Kurulu Arşivi).

si profilli sövelerle vurgulanmıştır. Giriş kapısı dikdörtgen forma çevrilmiş, çevresi mermer ile kaplanarak modern bir görünüm kazandırılmıştır. Girişte yer alan çift kollu merdiven kaldırılmış, yerine korkuluksuz üç kollu, altı basamaklı dikdörtgen sahanlıklı bir merdiven eklenmiştir. Binanın iç merdiven bölgesinin taşıyıcı sistemi betonarmeye dönüştürülmüş, en üst kata sonradan saçak ilave edilerek çatının formu değiştirilmiştir. En az müdahaleye uğrayan kısım olarak bodrum kat özgünlüğünü muhafaza etmiş, ancak yol kotunun yükselmesinden ve sivalarının temizlenmesinden ötürü cephedeki algısı değişmiştir. 1998 depreminin ardından yapıda incelemeler yapılmış, ek bina ile üçüncü kata sonradan eklenen bölümlerin yıkılması ve binanın özgün formuna getirilmesi kararlaştırılmıştır.⁹ Ahşap olan kat döşemelerinin betonarme ile yenilenmesi, iç kısımda yer alan betonarmeye dönüştürülmüş merdivenin ise çelik sistemle değiştirilmesi önerilmiştir. Günümüzde ilk yapıldığı dönemdeki üslubuna uygun şekilde restore edilmiş, sadece giriş kapısı tek kollu bir merdiven şeklinde düzenlenerek, engelli rampası eklenmiştir.

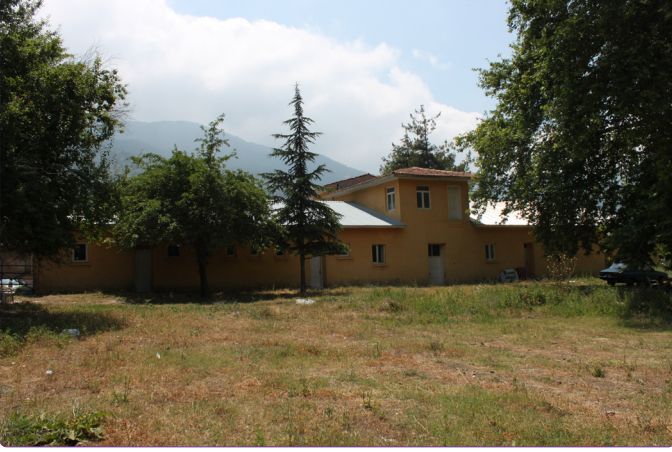
Şekil 7. Yarpuz Hükümet Konağı Arka Cephe (Kaynak: Nur Umar arşivi).

Binanın ana cephesi giriş aksına göre simetrik ve iki basamaklı bir dış merdiven ile giriş kapısına ulaşılmaktadır. Binanın giriş kısmı çıkmalı, revaklı ve sivri kemerli olup, pencere ve kapıları düz atkılıdır. Giriş cephesi, planda yan yana dizilmiş mekânların bazılarının öne çıkarılması ile hareketlilik kazanmıştır. Arka cephesi yalın ve asimetrik olup, her birim için ayrı giriş kapısı yer almaktadır. Yapı kırma çatılı olup, orta holün üzerindeki yükseltilmiş mekânın üstü kiremit, diğer yerler de çinko ile örtülmüştür. Ön ve arka cephede saçaklar 70 cm uzunluğunda ve altları ahşap ile kaplıdır (Şekil 7 ve 8).

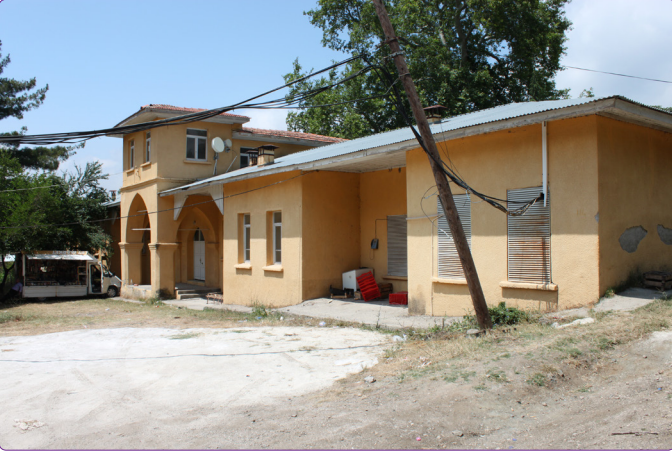
Şekil 8. Yarpuz Hükümet Konağı Ön Cephe (Kaynak: Nur Umar arşivi).

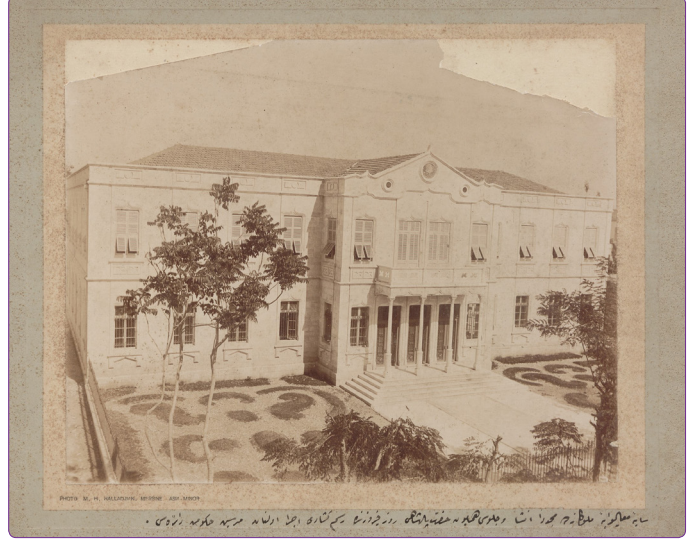
Şekil 9. Mersin Hükümet Konağı, 1906 (Kaynak: BOA, Tarih: 13/03 /1906 (Hicri) Dosya No: 1967 Gömlek No:- Fon Kodu: FTG. f..).

ği yazmaktadır. Yine aynı yıl yazılmış olan bir başka belgede hükümet konağının yeniden inşa edilmesi konusunda vilayete başvurulması gerektiği ve değerlendirilmesinin beklendiğinden söz edilmektedir.¹⁴ Yazışmalar uzun zaman devam etmiş olup, inşaat 1901 yılında başlamıştır.¹⁵ Mutasarrıf Cemil Bey şehrin ileri gelenlerine inşaatı yardım çağrısında bulunmuştur. Halk inşaat giderlerine katkı sunmuş, Belediye Meclisi de iskele gelirini 4 yıllığına bu inşaatı bağışlama kararı almıştır.¹⁶ Bina, bu katkılarla birlikte arkasında jandarma ve hapisane dairesi bulunan bir kompleks şeklinde tasarlanmıştır.¹⁷ Hükümet Konağı'nın inşası 1905 tarihinde tamamlanıp resmi açılışı yapılmış ve bazı resmi daireler Hükümet Konağı'na taşınmıştır¹⁸ (Şekil 9).

Giriş aksına göre simetrik dikdörtgen plan düzenine sahip, iki katlı ve ortası avlulu bir yapıdır. Kesme taş malzeme ile yığma olarak inşa edilmiştir. Birinci katta ana girişin her iki yanında birer oda ve karşısında üst katlara çıkan merdiven yer almaktadır. Arka cephesinde ana girişle aynı aksta ikinci bir giriş kapısı bulunmaktadır. Oda boyutları birbirine yakın olup, en geniş odalar köşelere yerleştirilmiştir. İkinci katta koridor, avlu boşluğunun etrafını çevreleyecek şekilde yer almaktadır.

Giriş aksına göre simetrik bir cepheye sahip olan yapı, girişi öne çıkarılarak, saçak hizasında üçgen bir alınlıkla tamamlanmıştır. Geçmişte beş basamakla ulaşılan giriş mekânına günümüzde üç basamakla ulaşılmaktadır. Giriş kapısının tam üstünde dikdörtgen balkon çıkması yer almakta, bu çıkma dört ince sütun ile taşınmaktadır (Şekil 10). Sütunların araları düz atkı şeklinde kapatılmış olup, üzerine

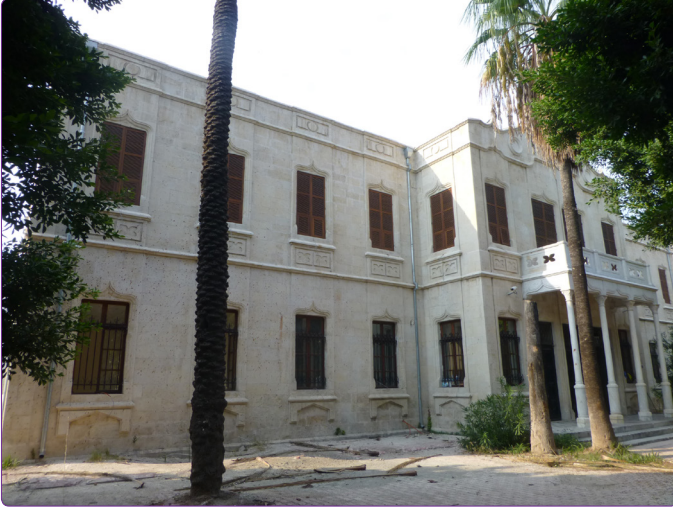
Şekil 10. Mersin Hükümet Konağı, 2014 (Kaynak: Nur Umar arşivi).

Yapı, 2012 yılına kadar İl Sağlık Müdürlüğü olarak kullanılmış olup, 2012-2014 yılları arasında restorasyon çalışması geçirmiştir. 2014 yılında restorasyon sonrası yapı yerinde incelenmiştir. Fotoğraflardan da anlaşıldığı üzere, Bu restorasyon çalışmasında, dış cephe büyük ölçüde korunmuş ve iç kısımların özgün mimarisinden farklı, betonarme olarak yeniden yapılmıştır. Pencere kapı doğramaları, korkuluklar, merdivenler, tavanlar ve yer döşemeleri yenilenmiştir.

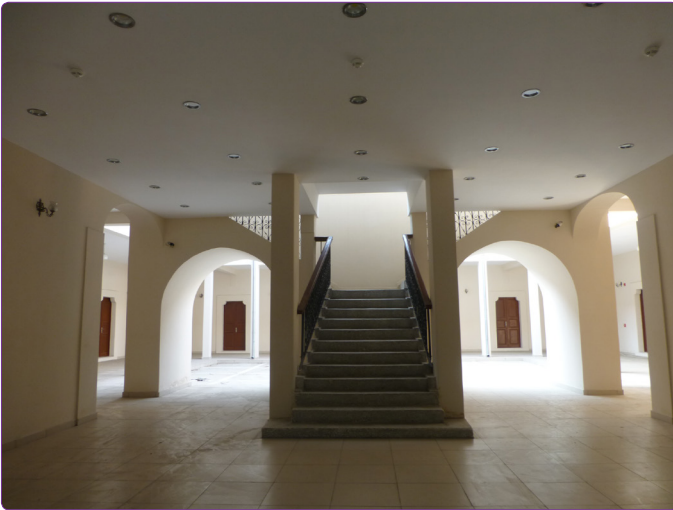
Şekil 11. Mersin Hükümet Konağı, İç Mekan, 2014 (Kaynak: Nur Umar arşivi).

kaş kemerler yapılmıştır. Pencere ahşap panjurlu ve düz atkılı olup, çevreleri söve ile belirginleştirilmiştir. Üst sövelerin içinde kaş kemerler işlenmiştir. Pencere altı bölümleri birinci ve ikinci katlarda farklı bezemelerden oluşmuştur. Kat hizalarında ve çatı birleşimlerinde silmeler yer almaktadır. Yapının diğer cepheleri, ön cepheye göre daha sade olmakla beraber, aynı pencere düzenini devam ettirmiştir. Günümüzde, kat döşemesi, iç mekânda yer alan kolonlar ve merdivenler betonarmeye çevrilmiştir (Şekil 11).

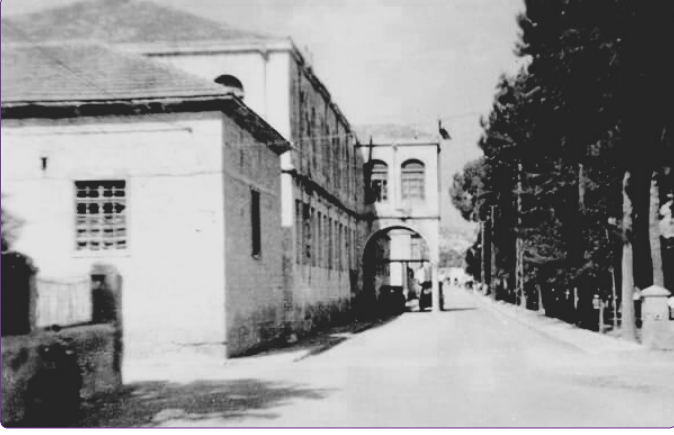
Şekil 12. Silifke Hükümet Konağı, 1925 (Kaynak: Abdul Kerim Parlattan Arşivi).

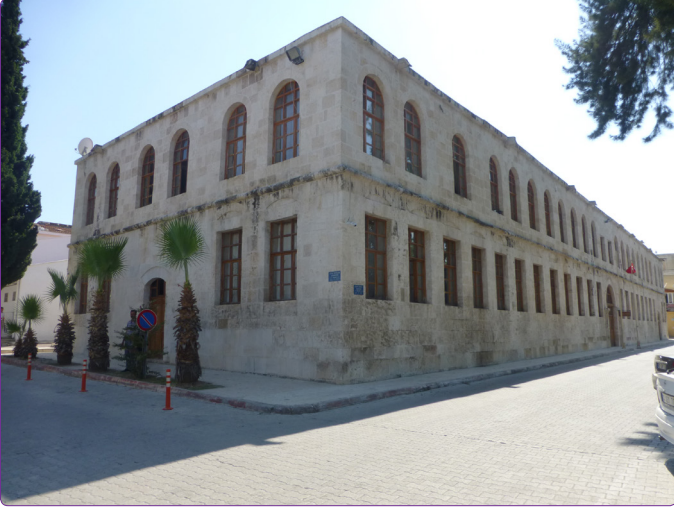
Şekil 13. Silifke Hükümet Konağı 2014 (Kaynak: Nur Umar arşivi).

23.06.2014 tarihli alan çalışmasındaki gözlemlere göre yapının yakın zamanda restorasyon geçirdiği anlaşılmaktadır. Pencere ve kapı doğramaları değiştirilmiş, iç mekânda yer döşemeleri ile tavan kaplamaları tamamen yenilenmiştir. Tavan; asma tavana dönüştürülmüştür. 1960 öncesini betimleyen tablolarından ve tarihi fotoğraflarından anlaşıldığı kadarıyla; kırma çatılı, giriş aksına göre simetrik bir cepheye sahip olan yapının giriş kapısının üzerinde iki taş sütunla taşınan kapalı bir çıkma ve ön cephede yer alan ikincil kapının yerinde pencere bulunmaktadır (Şekil 12). Günümüzde ise çıkma kaldırılmış olup, simetriyi bozan bu kapının sonradan açıldığı anlaşılmaktadır (Şekil 13).

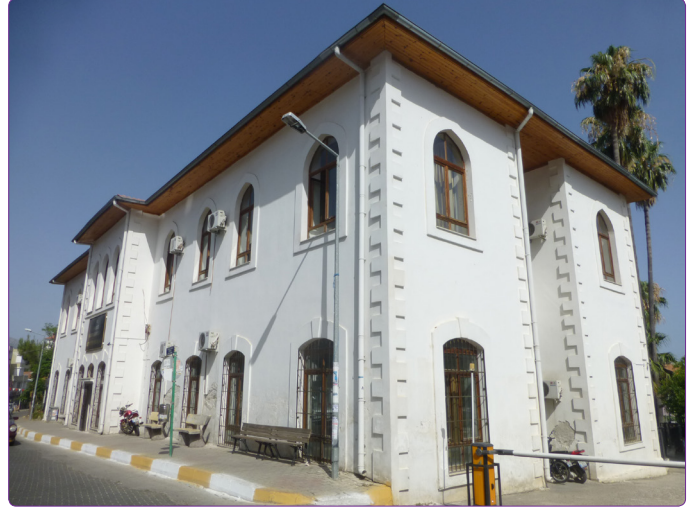
Şekil 14. Anamur Hükümet Konağı, 2014 (Kaynak: Nur Umar arşivi).

Giriş aksına göre simetrik cephe düzenine sahip olan yapının, ana girişi ile sağ ve sol yanında yer alan birimler dışa doğru çıkarılarak hareketlendirilmiştir. Bu çıkımların köşeleri kesme taş görünümlü bezeme ile vurgulanmıştır. Buna ek olarak girişin hemen üstünde dört sütunla taşınan bir balkon çıkması yer almaktadır. Sütunlar birbirine sivri kemerlerle bağlanmıştır. Yapının birinci katında dikdörtgen formda basık kemerli, söveli ve kilit taşları belirginleştirilmiş pencereler, üst katta sivri kemerli söveli pencereler bulunmaktadır. Cephede tekli, ikili ve üçlü pencere düzeni oluşturulmuştur. Kesme taş malzemeden yığma olarak inşa edilmiştir. Kat döşemesi sonradan betonarmeye çevrilen yapının pencere doğramalarında ahşap, kapı doğramalarında metal kullanılmıştır (Şekil 14).

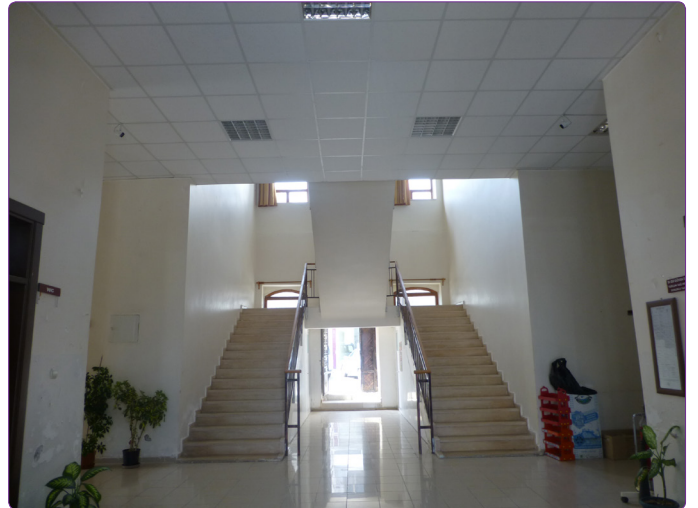
Şekil 15. Anamur Hükümet Konağı, İç Mekan, 2014 (Kaynak: Nur Umar arşivi).

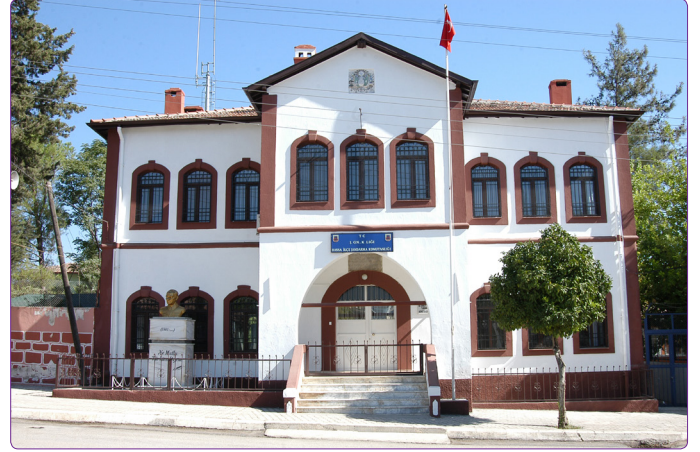
Şekil 16. Hassa Hükümet Konağı (Kaynak: Hassa Kaymakamlığı Arşivi).

Binanın ana cephesi giriş aksına göre simetrik olup, girişi üçgen alınlıklı bir çıkmaya sahip, revaklı ve dairesel kemerlidir. Pencere ve kapı dikdörtgen formda, basık kemerli olup, çevresi söve ve kilit taşı ile belirginleştirilmiştir. Beş basamaklı bir dış merdiven ile giriş kapısına ulaşılmaktadır. Kemerli giriş kapısının üzerinde, binanın ilk yapıldığı tarihlerde eklenen kitabesi yer almaktadır. Üçgen alınlığın tam ortasında Osmanlı arması bulunmaktadır. Yan ve arka cephe nispeten daha sade olup, yan cephede alt ve üstte olmak üzere 5'er pencere bulunmaktadır. Arka cephede üçlü-ikili-üçlü düzende 8 pencere, alt katta ise aynı hizalarda 6 pencere yer almaktadır. Ortadaki 2'li pencerelere denk gelen kısımda sonradan yapıldığı anlaşılan beş basamaklı çıkılan bir kapı yerleştirilmiştir. En altta ise bodrum kata açılan havalandırma menfezleri görülmektedir. Günümüzde döşemeleri betonarme olup, yapıldığı dönemde özgün

döşemesinin ahşap olduğu düşünülmektedir. Yapının pencere doğramalarında ahşap, dış kapı doğramasında demir kullanılmıştır.

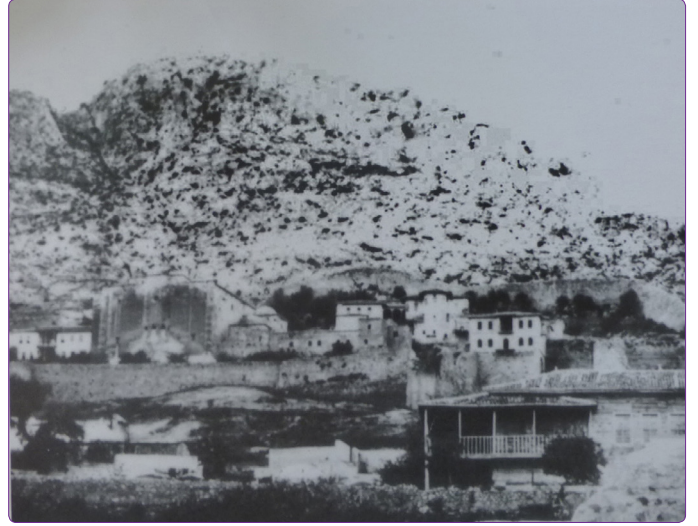
Şekil 18. Kozan Hükümet Konağı, 1920'ler (Kaynak: Kütük, A., (Tarih yok), Bir Zamanlar Kozan Ekrem Matbaası, Adana).

geçmekte olup, belgenin özetinde "Kozan kaymakamlığının merkezi olan Sis Kasabası'nda inşa edilen hükümet konağına dair" diye yazmaktadır. 21 Şubat 1905 yılına ait başka bir arşiv belgesinde ise Kozan Hükümet Dairesi'nin tamir masraflarının karşılanması gerektiği yazılıdır.³³ Bu belgeden, Kozan Sancağının merkezi olan Sis'te Hükümet Konağı'nın 1905 yılında da var olduğu çıkarımı yapılabilmektedir. 1920 tarihli Kozan haritasında da yapının yeri net bir şekilde görülmektedir. 1926 yılında ise yapının bilinmeyen bir nedenden ötürü yangın geçirdiği anlaşılmıştır.³⁴ Yangından sonraki durumu ile ilgili net bilgiler elde edilememiştir. Bazı kaynaklarda yapının yangından sonra belediye binası olarak kullanıldığı iddia edilmekle birlikte bunun doğruluğunu kanıtlayacak herhangi bir veriye ulaşılamamıştır.³⁵ 1920'li yıllara ait fotoğraflardan yapının kâgir malzeme ile yığma yapım sisteminde iki katlı ve kırma çatılı olarak inşa edildiği görülmektedir (Şekil 18). Sade bir üsluba sahip olan yapının önünde ahşap dikmelerle oluşturulmuş bir balkon çıkması yer almaktadır.

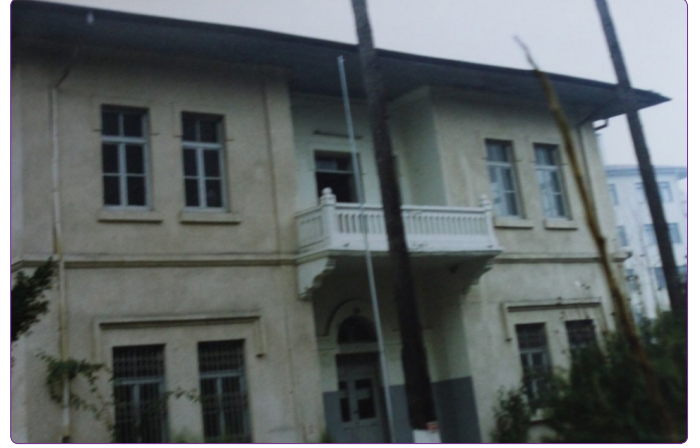
Şekil 19. Osmaniye Hükümet Konağı (Kaynak: Osmaniye Hükümet Konağı Dosyası, Adana Kültür Varlıklarını Koruma Kurulu Arşivi).

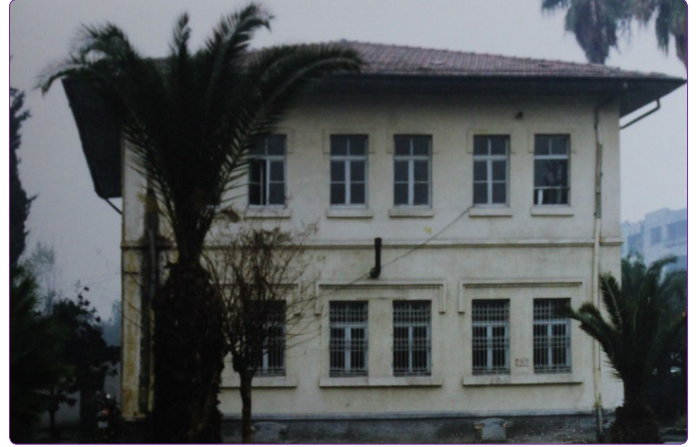
Şekil 20. Osmaniye Hükümet Konağı (Kaynak: Osmaniye Hükümet Konağı Dosyası, Adana Kültür Varlıklarını Koruma Kurulu Arşivi).

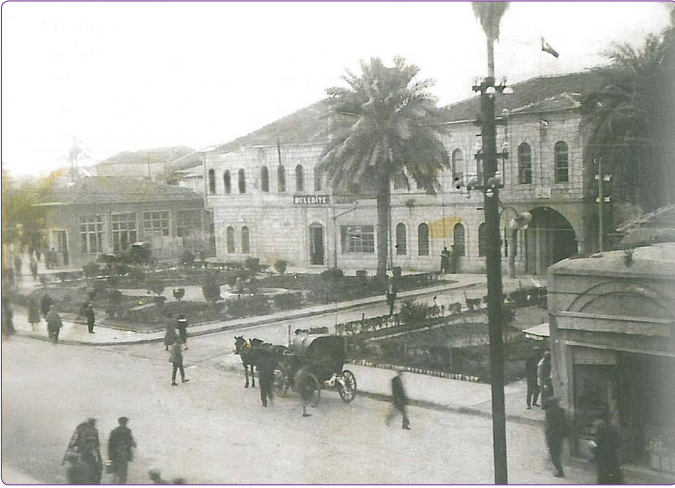
Şekil 22. Tarsus Hükümet Konağı (Kaynak: Öz, H., (2012). Yakın Tarihte Tarsus (1850-2000), Alev Dikici Basım, Adana).

Yapının mimarisine dair bilgiler 20.yy ait bir fotoğraftan elde edilmektedir (Şekil 22). Bu fotoğrafa göre; yapı düz

bir arazi üzerinde, Belediye Binası ile yan yana yerleşmiştir. Kesme taştan yığma yapım tekniği ile iki katlı ve kırma çatılı inşa edilmiştir. Sivasız cephesinde, iki kat arasında yer alan kat silmesi dikkat çekmektedir. Binanın girişi çıkmalı olup, çıkmanın altında dairesel kemerli revak yer almaktadır. Dairesel kemerler iki adet sütuna oturmakta ve bu sütunların arasından geçilerek yapıya girilmektedir. Pencereleler dikdörtgen formda dairesel kemerli olup, taş söveler ile belirginleştirilmiştir.

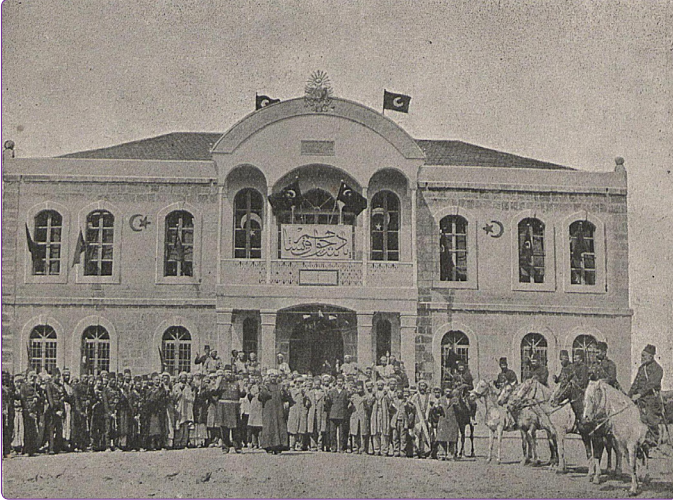
Şekil 24. İslahiye Hükümet Konağı, 1903 (Kaynak: *Servet-i Fünun Dergisi*, Sayı: 1894 (660): 1, 4 Kanunievvel 1319).

kat ile neredeyse aynı olmakla birlikte, koridorun biraz kısalarak giriş üstünün cami olarak tasarlanmış olması dikkat çekmektedir. Üst katta sol yanda kaymakamlık, tahrirat kâtibi, meclis-i idare; sağ yanda mal müdürü, sandık emini, vergi, belediye gibi birimler bulunmaktadır. Bu birimlerden anlaşıldığı kadarıyla hükümet konağı; polis, mahkeme, ziraat bankası ve belediye olarak da hizmet vermektedir.
