İbrahim Paşa Mahallesi'nde Bir Grup Geleneksel Erzurum Evi Üzerine Plan Restitüsyonu Denemesi

A Restitution Study for the Plans of a Group of Traditional Erzurum Houses in İbrahim Paşa District

Emriye KAZAZ

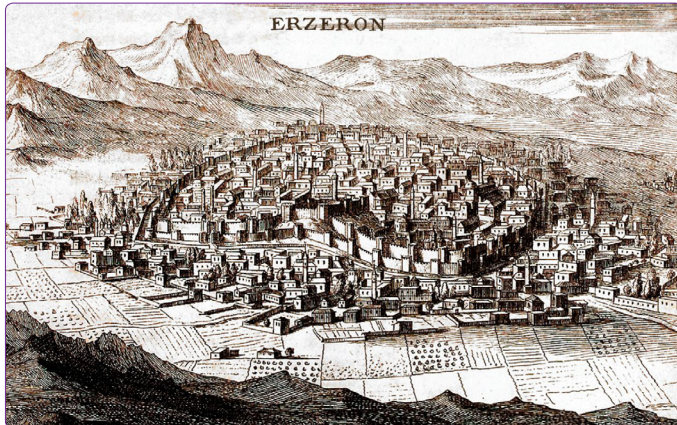
Şekil 1'de gösterilen Tournefourt'un 1702 yılına ait Erzurum gravürü (Küçük, 1995), Palandöken dağının eteğinde kurulmuş şehirde iç kale, çevresindeki dış surlar ve içindeki birçok anıtsal yapı ve sivil mimarlık örnekleri hakkında bilgi vermektedir.

Şekil 1. 1702 yılında Tournefourt'un Erzurum gravürü (Küçük, 1995).

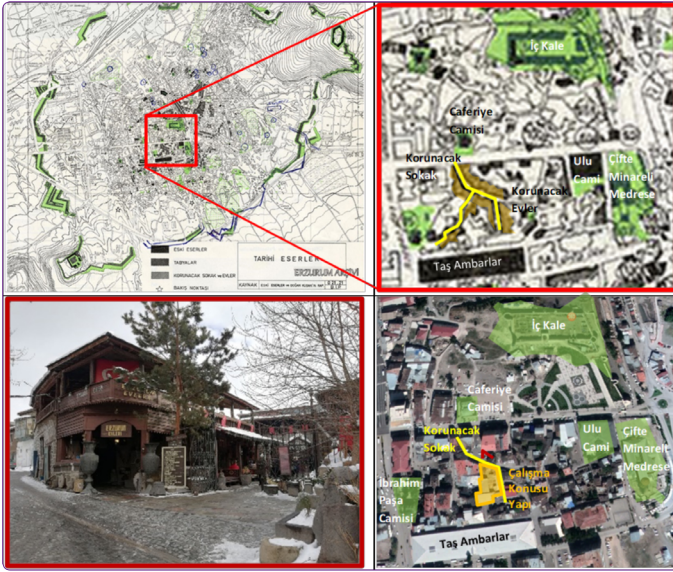
Şekil 4. 1960 yıllarına ait Doğan Kuban'ın hazırlamış olduğu Erzurum şehir haritası (Erzurum Arşivi, 2021) ve çalışma konusu yapının güncel uydur görüntülerinin karşılaştırılması (üst sıra: Kuban'ın haritasından işlenerek; sol alt: çalışma konusu yapılara ait fotoğraf (Kazaz, 2019); sağ alt: çalışma konusu yapılar grubu ve çevresi uydur görüntüsü).

Erzurum ile ilgili tarihi haritalar, gravürler ve görsellerden de takip edilebileceği gibi çalışma konusu yapı grubu, İç Kale'nin güneybatısındaki tarihi kent çekirdeğinde yer almaktadır. Nitekim Kuban'ın (2019), 1960'lı yıllarda Erzurum'un korunması gereken anıtsal yapıları, tabyaları, sokakları, evleri ve bakı noktaları için hazırlamış olduğu haritada, yapılar ve çevresi "Korunacak Sokak ve Evler" başlığı altında işlenmiştir. Dolayısıyla kafe-restoran olarak işletilen ve ticari adı "Erzurum Evleri" olarak bilinen çalışma konusu yapı grubunu; tarihi bir mahallede, geçmişten beri izi devam eden tarihi bir sokak üzerinde, geleneksel Erzurum evleri karakterini devam ettiren birbirine bitişik

konumlanmış evler olarak da ifade etmek mümkündür (Şekil 4). Ne var ki, aradan geçen zaman içinde korunması gereken geleneksel evlerin sayısı giderek azalmıştır.

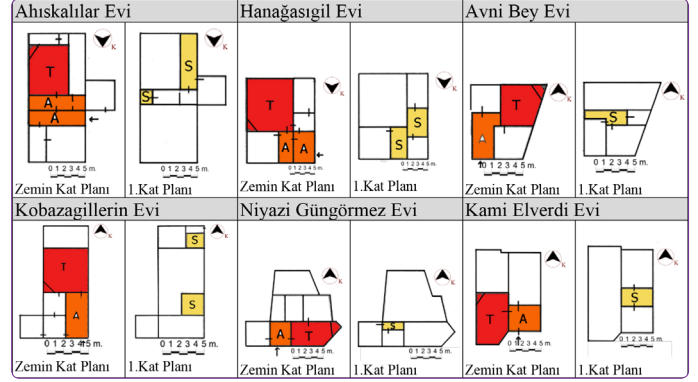
Şekil 7. Geleneksel Erzurum evlerinde tandirevi (T) (kırmızı), avlu (A) (turuncu) ve sofaya (S) (sarı) göre mekan organizasyonu (Karpuz'dan işlenerek) (Karpuz, 1993).

işleme, oturma, yatma gibi neredeyse tüm günlük yaşamın geçtiği çok fonksiyonlu bir mekândır (Karpuz, 1993). Eldem (1984), sosyal yaşamın geçtiği ve Türk Evi'nde en önemli mekânlardan biri olarak tanımladığı “sofa”nın zengin kullanım işlevlerini geleneksel Erzurum evlerinde “tandirevi”nin aldığını ifade etmektedir (Şekil 7).

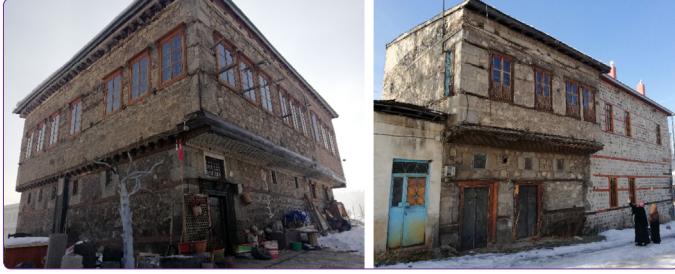
Şekil 10. Hanağasıgil Evi ve Kümbet Sokak'ta geleneksel Erzurum evleri (Kazaz, 2019).

İki katlı olan evlerin genellikle sağır olan zemin kat duvarlarında pencere açıklığı az olup, küçük boyutlu, tavana yakın ve mazgal biçimindedir. Üst katlarda ise zeminin tersine odalara gün ışığı bolca girecek şekilde açıklık sayısı fazla, uzun dikdörtgen biçimli ve belli bir ritmik düzen içindedir (Şekil 10).

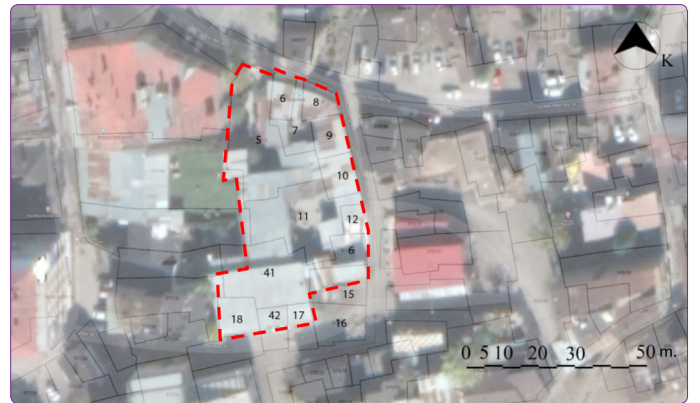
Şekil 11. Yapı grubunun mevcut kadastral planı ve uydu görüntüsünün çakıştırılması (Erzurum Tapu Kadastro Müdürlüğü Dijital Arşivi, 2020).

Tapu kayıtlarına göre 5, 15, 16, 17, 18, 41 ve 42 numaralı parseller özel mülkiyete, 6, 7, 8, 9, 10, 11 numaralı parseller ise “Nene Saliha Hanım” adında bir vakfa ait olup arşivlerde mazbut vakıf olarak kayıtlıdır (Şekil 11).

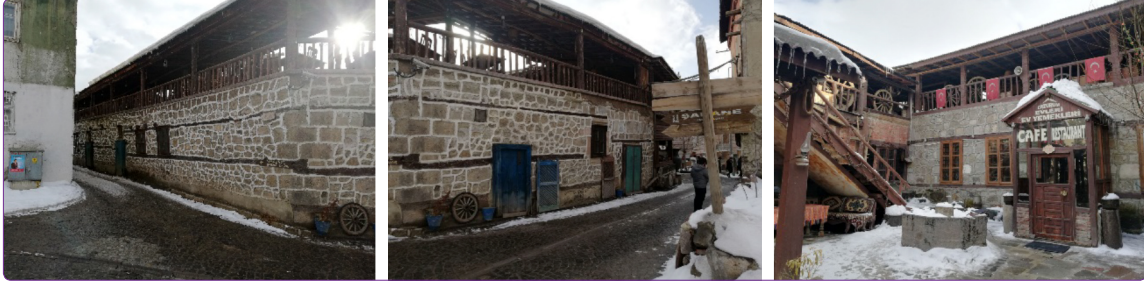
Şekil 12. Bir grup geleneksel Erzurum evinin doğu cephesi (solda ve ortada) ve kuzeydeki bahçe girişi (sağda) (Kazaz, 2019).

Yapı grubu, kuzeydoğu ve doğu cephesi geniş açı ile kıvrılarak birbirini takip ettiğinden sokak üzerinde kesintisiz devam eden bir cephe oluşturmaktadır. Bu cephe hattı üzerinde servis amaçlı kullanılan biri hariç dört adet ve güney cephesinde bir adet kapı olup hiçbiri kullanılmamaktadır. Mevcut durumda işletmenin iki ana girişi olup biri yapının kuzeydoğu köşesinde diğeri kuzeydeki bahçeden girildiğinde tam karşıda yer almaktadır (Şekil 12, 15).

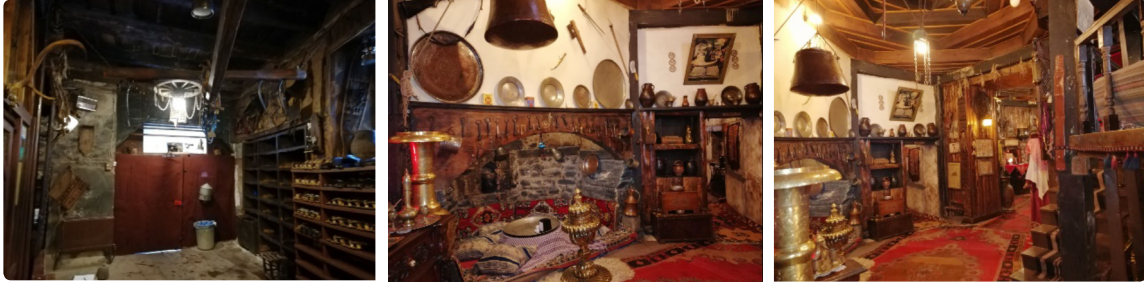
Şekil 13. Geçiş mekanı, tandırbaşı ve kırlangıç örtüsü (Kazaz, 2019).

Kuzeydoğu yönünde sokak üzerindeki yarı açık ana giriş (Şekil 4), sokağın biçimine göre köşesi pahlanmış kareye yakın dikdörtgen planlı, güney duvarında çeşmesi olan kırlangıç örtülü bir mekân olup geleneksel Erzurum evlerine kıyasla sıra dışı bir biçimlenme göstermektedir [1].⁶ Doğu yönünde sonradan eklenen çift kanatlı ahşap kapıdan “L” biçiminde, ahşap kirişlerle desteklenmiş düz ahşap tavanlı ve yerden yaklaşık 1.60 metre yükseklikte tek pencere ile aydınlatılan geçiş mekânına girilmektedir. Girişin karşısındaki duvarda bir çeşme, kapının solundaki dış cephe duvarı üzerinde yaklaşık 1.80 x 2.50 metre, sağındaki iç duvarda yaklaşık 2.00 x 1.80 metre boyutlarında ve 0.40 metre derinliğinde nişler bulunmaktadır [2]. “L” biçimin dar kolu sonunda küçük bir depo bulunurken diğer kol üzerinde sonradan yapılan ahşap camekânlı bölme ile kafenin karşılama bölümüne geçilmektedir (Şekil 13).

ve kırlangıç örtülü dikdörtgen biçimli başka bir mekâna geçilmektedir ki bu iki mekân arasındaki doğrudan bağlantı sıra dışı olarak nitelendirilebilir [5]. Yarım kat yüksekliğinde sekisi olan tandırbaşı mekân, tavana yakın dikdörtgen biçimli iki pencere ile aydınlatılıyor olup tandırbaşının her iki yanındaki açıklıklardan iki farklı bağlantı koridoruna geçilmektedir (Şekil 13, 15).

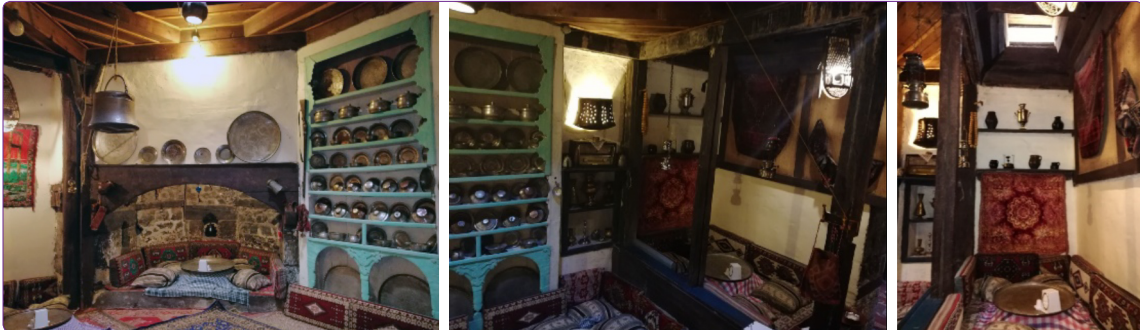
Şekil 14. Tandırbaşı, sekisi ve terekleri olan kırlangıç örtülü bir mekân (Kazaz, 2019).

Soldaki açıklıktan yine tandırbaşı ve kırlangıç örtülü başka bir mekâna ulaşılmaktadır [14] ki girişin sağında yerden bir basamakla yükseltilmiş ve düz ahşap tavanında ışıklık bulunan dikdörtgen planlı bir oturma bölümü bulunurken solda ahşap merdivenli, yarım kat yüksekliğinde ve üzeri düz ahşap tavanlı bir seki bulunmaktadır [15] (Şekil 14). Tandırbaşının yanında yaklaşık 1.10 metre genişliğinde 0,40 metre derinliğinde kesik ahşap hatlı izleri olan tavana kadar bir girinti vardır. Yine tandirevi ile diğer mekânların ilişkileri öncekinde olduğu gibi sıra dışı niteliktedir.

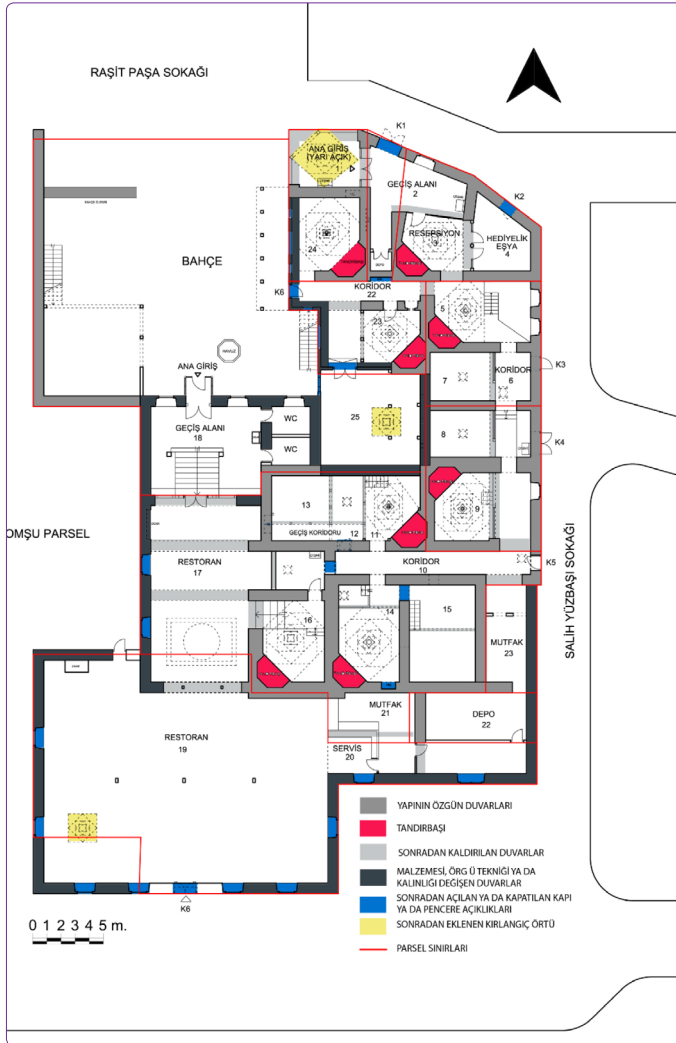
Şekil 15. İbrahim Paşa Mahallesi'nde bir grup geleneksel Erzurum evi planında değişmişlikler ve izler (Kazaz, 2019).

Tandırbaşı ve kırlangıç örtülü bu mekân kareye yakın bir yamuktur [3]. Doğu ve güney duvarları üzerinde diğer mekânlara geçişi sağlayan açıklıklar bulunmaktadır. Doğu yönünde sırt sırta yerleştirilmiş tek kanatlı iki ahşap kapı ile yöresel ev ürünlerinin sergilendiği yamuk planlı bir mekâna [4] geçilirken güney yönündeki açıklıktan yine tandırbaşı

⁶ “Plan Özellikleri ve Yapıdan Gelen İzler” başlığı altında [1]’den [25]’e kadar verilen numaralar Şekil 15’teki plana referans vermektedir.

Dikdörtgen mekânın güney yönündeki diğer kısa kenarı üzerinde ahşap direklerle desteklenen üç bölmeli bir açıklık bulunmaktadır. Buradan doğu batı aksında uzunlamasına yaklaşık 13.50 x 20.20 metre boyutlarında, yalnızca güneybatı köşesi kırlangıç örtülü diğer kısımları ahşap kirişlerle desteklenen düz ahşap tavanlı bir mekâna geçilmektedir [19] ki sözlü kaynaklarda bu mekânın eskiden bir han olduğu ifade edilmektedir. Karşıdaki duvarın ortasında, genellikle Erzurum evlerinde harem odasında yer alan bezemeli bir çiçeklik nişi bulunmaktadır. Kuzey duvarında mevcutta kullanılmayan bir kapı ve hemen yanında sonradan ilave edilen bir ocak görülür. Mekânın dış cepheye rastlayan güney, doğu ve batı duvarlarında belli aralıklarla dikdörtgen pencere açıklıkları vardır. Sonradan ilave edilen ocağı ile kareye yakın dikdörtgen planlı servis mutfak [20, 21] mekânın kuzeydoğu köşesinin uzantısı niteliğindedir ve buradan depo [22] ve daha önce bahsedilen mutfak [23] kısmına bağlantı sağlanmaktadır. Yalnız diğer mekânlarına oranla ana mekânın büyük olmasının yanı sıra cephe açıklıkları, tavanı destekleyen çelik dikmeleri, tavan biçimlenmesi ve duvarlardaki taş örgü işçiliği gibi birçok soru sorduran izlerden dolayı yapı grubunun en çok müdahale gören kısımlarından biri olduğu anlaşılmaktadır (Şekil 15).

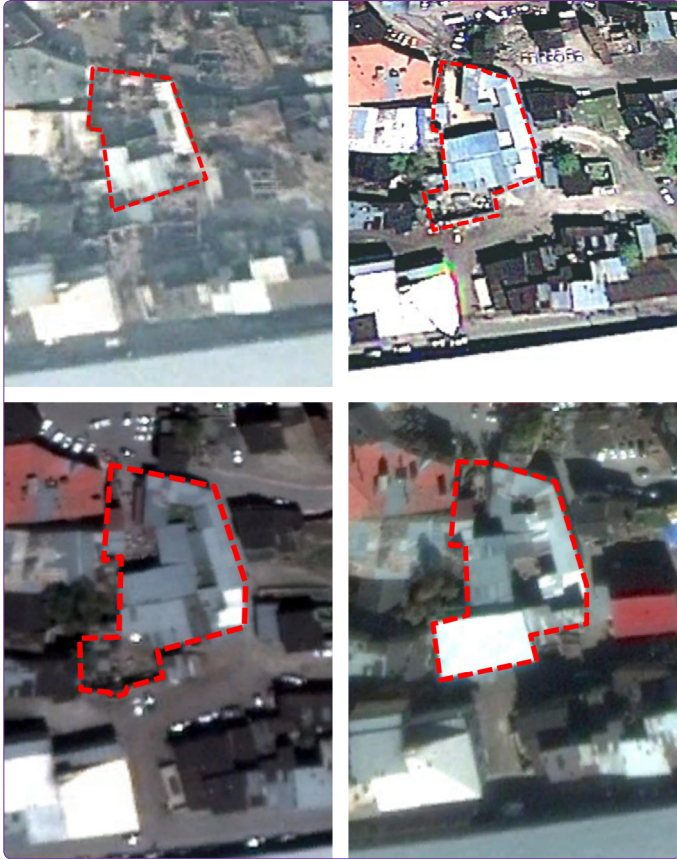
Şekil 17. 2005, 2009, 2012 ve 2015 yılları uydur görüntülerinde yapı grubu ve çevresi.

2000'li yılların başında "Nene Saliha Hanım Vakfı"na ait yapılarda kafe-restorana dönüşümü başlayan yapı grubuna yönelik müdahalelerin 2000 ve 2006 yılları arasında güney kısmında yoğunlaştığı anlaşılmaktadır. Şöyle ki, 2005 yılı uydu görüntüsünde güneydeki 15, 16, 17, 18, 42 numaralı ve kuzeydeki 5 numaralı parselde yapı kalıntıları mevcutken 2009 yılına ait uydu görüntüsünde hepsinin yıkıldığı, 41 numaralı parseldeki yapının duvar kalıntıları devam ederken yapı grubuna muhdes çatılar eklendiği görülmektedir (Şekil 17).

İkinci müdahale dönemi olan 2012 ile 2015 yılları arasında, yalnızca dış beden duvarları kalan 41 numaralı parseldeki yapı kalıntısı işletmeye dâhil edilirken kuzyedeki bahçeye kütle ekleri gelmiştir (Şekil 17).

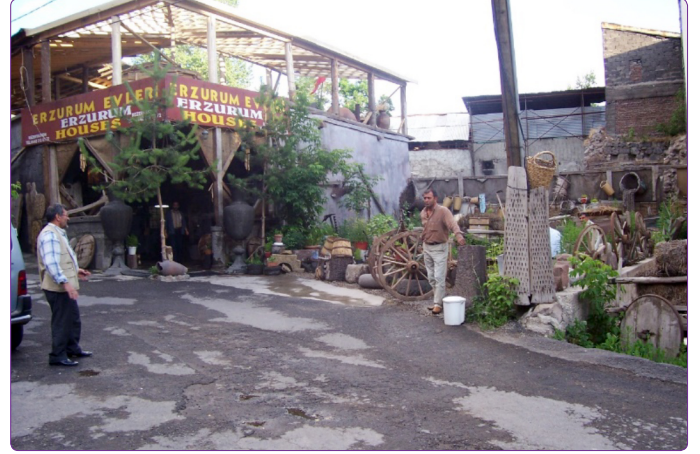
Şekil 19. Ev-1 ve kuzeydeki bahçe (2013), (Vakıflar Bölge Müdürlüğü Dijital Arşivi, 2013).

duvarında malzeme farklılığı ve büyük açıklıklı pencereler olması burada bir müdahale olduğunu kanıtlar niteliktedir ki eski bir fotoğrafta da sağır duvar olarak görülmektedir. Ayrıca tandirevinde alışlagelen seki kullanımının yeri kesin olmamakla beraber tandirbaşının karşı köşesinde olması muhtemeldir [1c]. Vakfiye'de üç bölmeli olarak tarif edilen bu evlerin bir odası kapalı avlu kısmında yer almış olmalıdır [1d] (Şekil 19, 24).

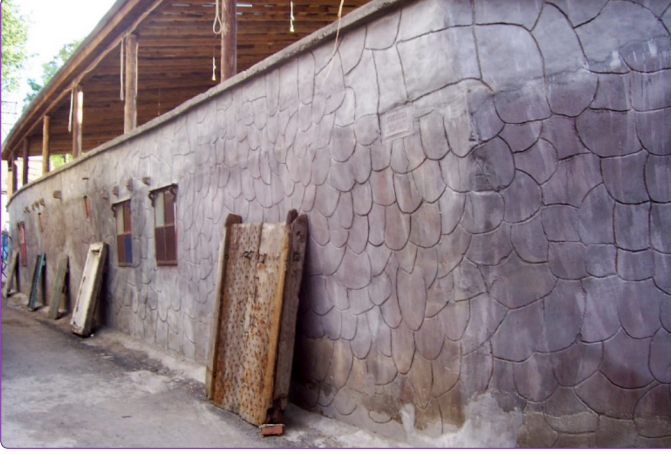
Şekil 20. Doğu cephesine sonradan uygulanan çimento esaslı sıva (2013), (Vakıflar Bölge Müdürlüğü Dijital Arşivi, 2013).

Sokak boyunca kuzeydoğu yönünde ilerlendiğinde ilk karşılaşılan kapı, içte ayakkabı dolabı olarak kullanılan niş rastlamaktadır ki, 7 numaralı parseldeki (Ev-2) evin ana giriş kapısı olması muhtemeldir. Ana giriş kapısından sonra kapalı avlu olması beklenen bu kısımda camekânlı bölücü duvar olması, duvar kalıntısı izi, mekânın biçimi, boyutu gibi soru sorduran birçok konu dikkate alındığında "L biçimindeki bu mekânın kapı eksenini üzerindeki kolu bu eve aitken diğer kolunun bitişik eve ait olduğu anlaşılmaktadır. Nitekim sokakla evin bağlantısının sağlandığı kapalı iç sokak [2a] niteliğindeki bu kısmın sonundaki duvar üzerinde kapı açıklığı olması muhtemel bir niş vardır. Buradan evin asıl avlusuna [2b], avludan tandirevi [2c] ve tavandaki izlerden tandirevinin batısında olması muhtemel odaya [2e] bir geçiş olabilir. Tam olarak bir izden bahsetmek mümkün değilse de tandirevinde yerden yarım kat yüksekliğinde bir seki ve altında kiler kullanımı olması mümkündür [2d] (Şekil 20, 24).

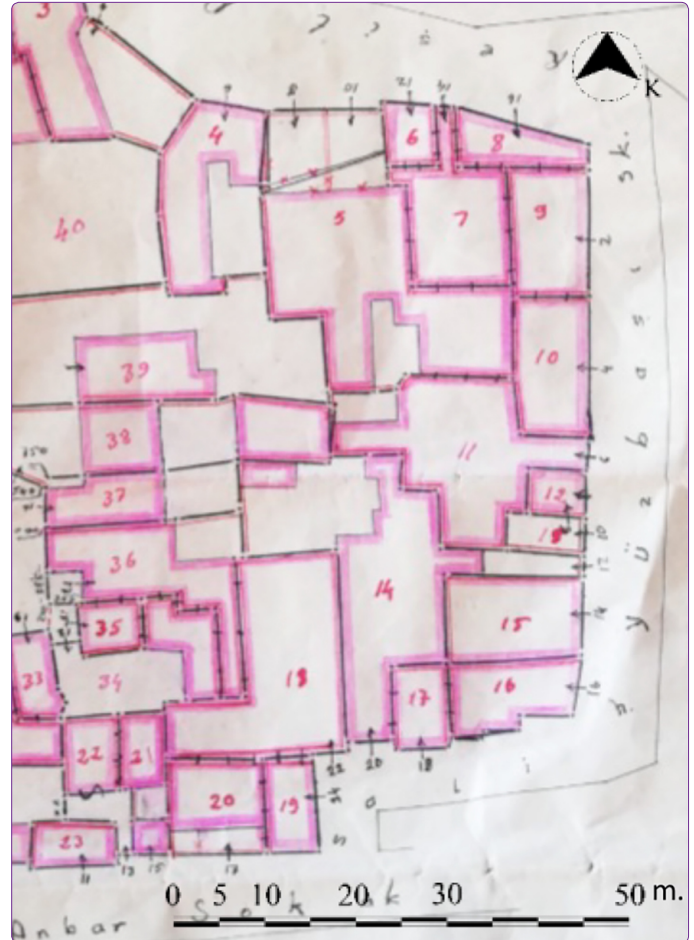
Şekil 21. Sınırlandırılmış kadastral plan (Erzurum Tapu Kadaströ Müdürlüğü Dijital Arşivi, 1961).

başına ait fotoğraf ve 2005 yılına ait uydu görüntüsü dışında başka bir belgeye ulaşılamamıştır (Şekil 17, 19). Yalnız yapı grubunun mekânsal dönüşümünü bizzat yapan işletme sahibinin; “bahçe üzerinde üç ev daha olduğu” biçimindeki ifadesi irdelendiğinde, ilk kadastral plandan sonra parsel geometrisinde herhangi bir değişiklik olmadığı ve “bahçeli kâgir ev” olarak kaydedildiği anlaşılmaktadır. Sınırlandırılmış kadastral planda ise parselin sokak tarafındaki kuzey kısmında bir ön bahçesi ve güney kısmında bir arka bahçesi olduğu anlaşılmaktadır. Tapu kayıtları incelendiğinde ise 1961 yılında parsel mülkiyetinin üç kişiye ait olduğu, zaman içinde birçok el değişiminden sonra 2007 yılında işletme sahibi tarafından satın alındığı bilgisine ulaşılmaktadır.

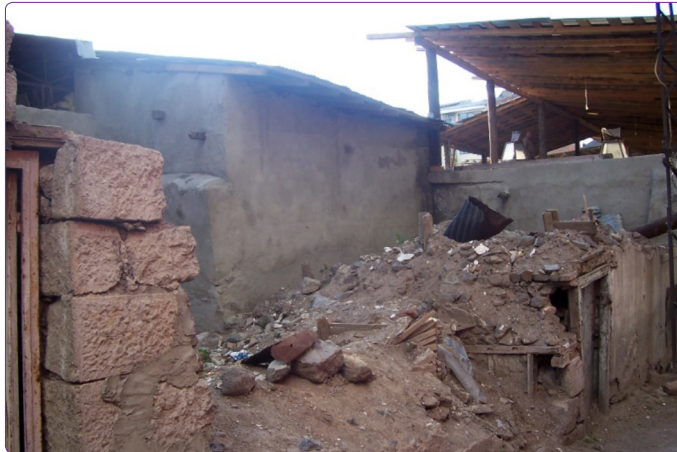
Şekil 22. Mevcut mutfak kısmının yerindeki yıkılan yapı (2013) (Vakıflar Bölge Müdürlüğü Dijital Arşivi, 2013).

Hanın batısında restoranın mutfağı olarak kullanılan 12 numaralı parsel, sonradan betonarme ek olsa da 2000'li yılların başında çekilen bir fotoğraftan yerinde bir ya da iki odalı tek katlı bir yapı kalıntısı olduğu görülmektedir (Şekil 22). Yalnız 1961 yılı kadastral planda “arsa” olarak işlendiğinden fotoğraftaki yapının 1961 yılından sonraki bir tarihte inşa edilmiş olması muhtemeldir.

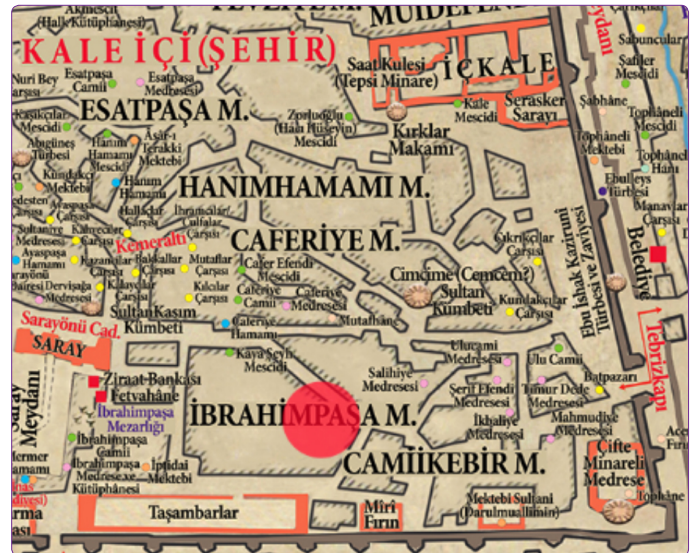
Şekil 23. Tarihi Erzurum haritasında yapı grubunun konumu ve bölgedeki yapıların işlevleri (Küçükuğurlu, Tüfekçi, 2017).

Küçükuğurlu ve Tüfekçi (2017), 1828-1829 Osmanlı-Rus savaşına katılmış olan Rus Komutan Ushakov tarafından ilk olarak çizilmiş, 1840 yılında Fransızlar ve 1855 yılında İngilizlerin yapmış olduğu revizyonlarla son halini alan tarihi “Erzurum Planı” haritasına, çeşitli arşiv belgelerinden yararlanarak Osmanlı dönemi anıtsal, askeri, ticari ve sivil yapılarını işlemişlerdir ki yapı grubunun bulunduğu bölgede bir han ya da menzil yapısı görülmemektedir (Şekil 23). Yalnız eski haritaya işlenmemiş olsa da Nene Saliha Hanım Vakfı Vakfiyesi'nden İbrahim Paşa Mahallesi'nde bir hanın varlığı öğrenilmektedir. Kırk bir ve 42 numaralı parseller olarak ifraz olmadan önce 14 numaralı parselin geometrisi incelendiğinde parçalı ve diğerlerinden belirgin biçimde büyük oluşu dikkat çekmektedir. Nitekim Erzurum'da ilk kadastral plan ve tapu kayıtlarının 1961 yılında oluşturulduğu dikkate alınacak olursa öncesinde bu parseller üzerinde bir han olmadığını kesin olarak ifade etmek mümkün değildir.
