Revzenlerin Yapım Teknikleri, Bozulmaları ve Restorasyon Sorunları

Manufacturing Techniques, Deterioration, and Restoration Problems of Traditional Gypsum Windows

✉ Drağsan UĞURYOL, ✉ Mehmet UĞURYOL

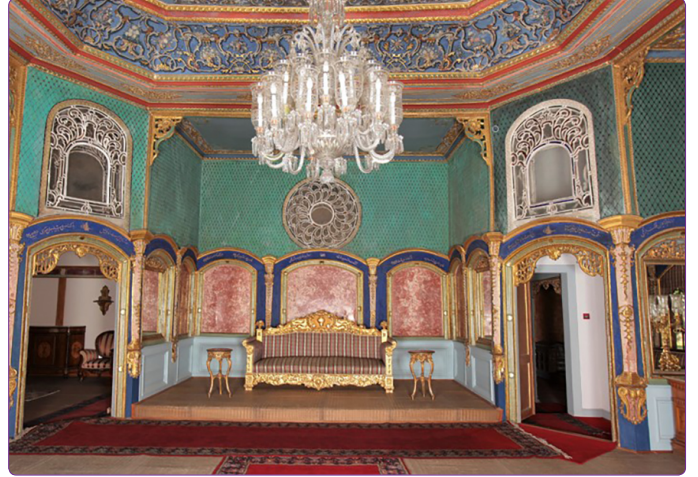
Şekil 4. Aynalıkavak Kasrı'nın iç duvarlarında bulunan çift taraflı revzenler (Draşan Uğuryol Arşivi, 2016).

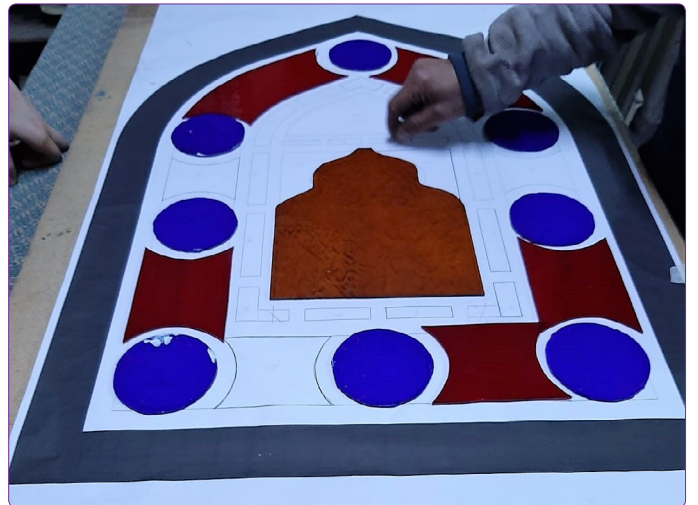
Şekil 5. Desendeki cam boşluklarından biraz daha büyük kesilerek kayıt bölgesine taşacak şekilde zemindeki çizimin üzerine yerleştirilen cam parçaları (Draşan Uğuryol Arşivi, 2020).

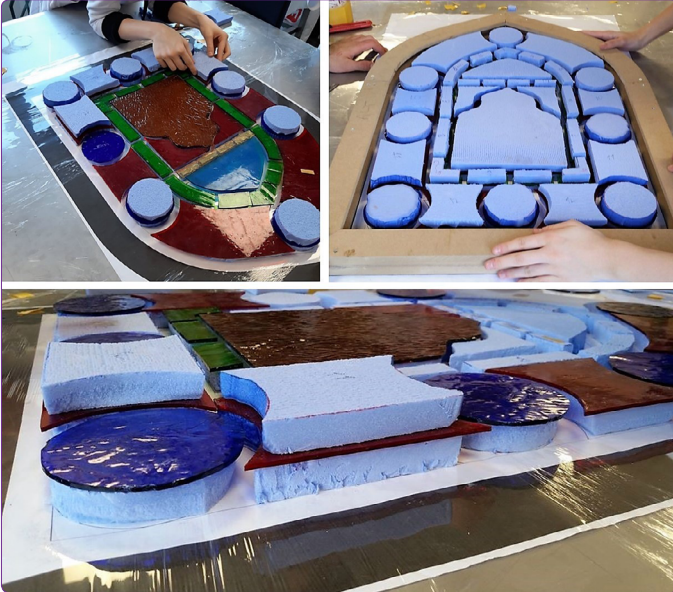
Şekil 7. Kil yerine polistiren köpük kullanılarak yapılan bir çift taraflı revzenin camlarının kenarları kayıt boşluklarına doğru taşırılmış olarak polistiren levhalar arasına yerleştirilmesi (Drağşan Uğuryol Arşivi, 2020).

yerine model hamuru, şekil verilmiş polistiren köpük levha (Şekil 7), özgün kısımların kopyalanmasına imkân veren kalıp silikonu, oyma tekniği için ucuna delici ve aşındırıcı uçlar takılan el motorları gibi çağdaş malzemelerden yararlanılabilir. Bu işlemlerde dikkat edilmesi gereken önemli bir mesele ise alçının suyla teması neticesinde hafif asidik bir çözelti oluşturması ve asidik ortamın demir korozyonuna olanak sağlamasıdır (Torraca, 2009, s. 29, 49; English Heritage, 2012b, s. 127). Bu nedenle donatı olarak demir kullanılacak ise kullanım öncesinde mutlaka korozyon önleyici işlem yapmak gerekir. Hatta paslanmaz çelik tercih edilse dahi bu işlemi yapmakta fayda vardır zira çelik de alçının etkisi ile korozyona uğrayabilir (Rovnanikova, 2007, s. 227, 228). Geçmişte bu durumu önlemek için demir donatı önce üzerine sülyen[1], sonra yağlı boya uygulanarak koruma altına alınmıştır (Şişman, 1990, s. 17). Mümkünse özgün olan donatılar da korozyon ürünleri temizlendikten sonra korozyona karşı işleme tabi tutulmalıdır (Özakın, 2007, s. 99; Beşkonaklı, 2012, s. 153). Bu kapsamda galvanik koruma sağlayan çinko içerikli bir antipas ve sonrasında akrilik reçine gibi bir koruyucu kaplama, sülyen ve yağlı boyanın çağdaş alternatifi olarak temizlenmiş (korozyon ürünlerinden arındırılmış) demir yüzeyine uygulanabilir. Korozyon ihtimalini ortadan kaldırmak için cam elyafı takviyeli epoksi çubukların donatı olarak kullanımı tercih edilebilir.

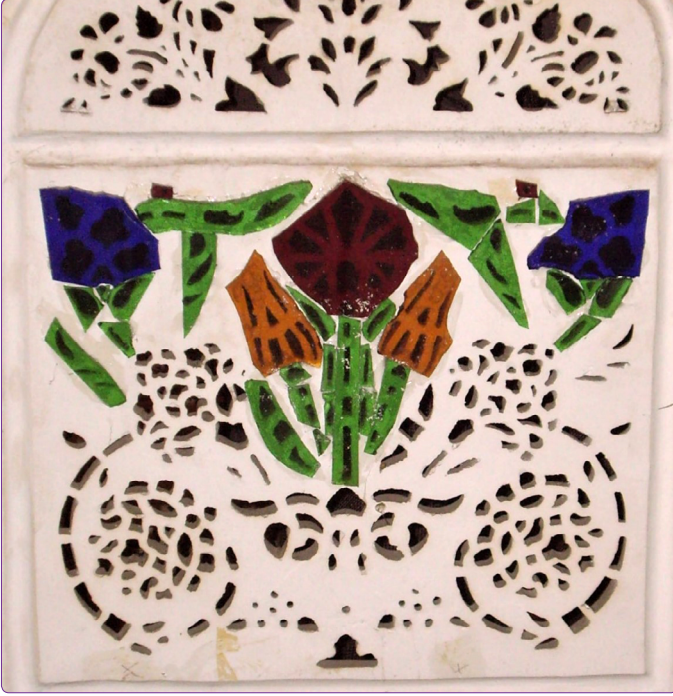
Şekil 9. Oyma tekniği kullanılan revzene arkadan uygulanan camların alçı ile sabitlenmeden önceki görünümü (Drağsan Uğuryol Arşivi, 2011).

- Oyma işleminden sonra revzenin arka tarafına motiflerden biraz büyük kesilen camlar yerleştirilir (Şişman, 1990, s. 22, 23; Milli Eğitim Bakanlığı, 2008, s. 14, 15, 27) (Şekil 9).
- Camları arkadan sabitleme işlemi, tek taraflı revzenlerde olduğu gibi, önceki bölümde anlatılan şekilde alçı dökülerek gerçekleştirilir (Şişman, 1990, s. 23; Özgümüş, 1993, s. 41).

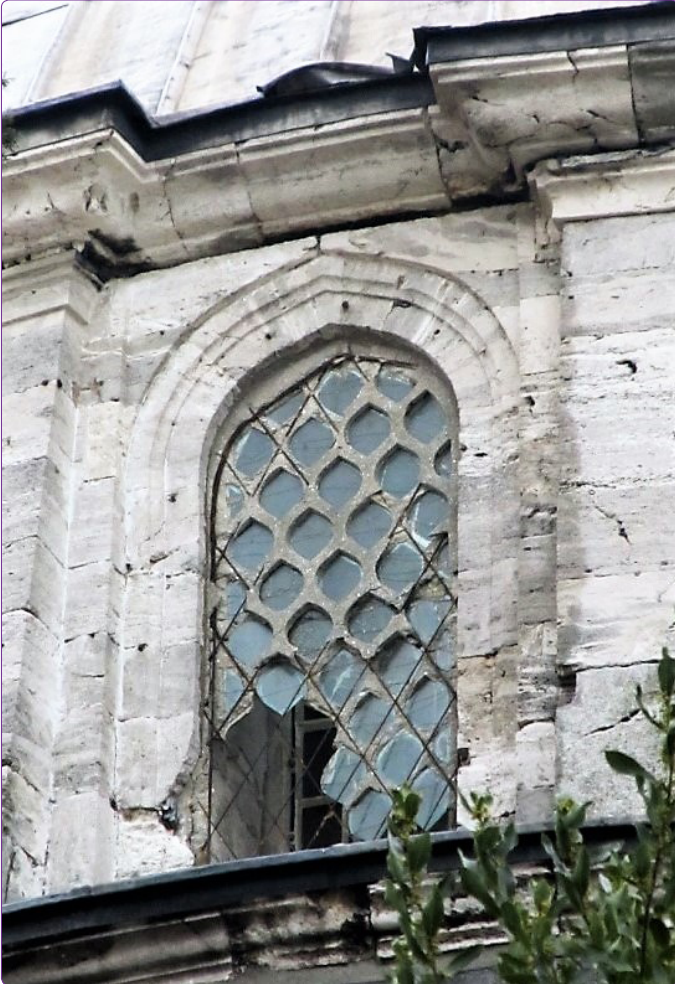
Şekil 10. Dışlık kayıtlarında demir donatının bozulmasından kaynaklanan parçalanmalar (Ayazma Camisi) (Drahşan Uğuryol Arşivi, 2016).

Özgün olan ya da yenilenen revzenlerin pencere boşluğuna sabitlenmesi ya da kayıtlarının takviye edilmesi için kullanılan demir donatıların uzun dönemler boyunca rutubete veya suya maruz kalması nedeniyle korozyona uğraması sık görülen bir bozulma çeşididir. Korozyon neticesinde demir donatıların kesitinin genişlemesi kayıtlarda gerilim oluşturarak çatlak ve parça kayıplarına (Şekil 10), demir korozyon ürünlerinin su ile kayıtların yüzeyine taşınması ise temizlenmesi güç lekelerin belirmesine sebep olmaktadır.

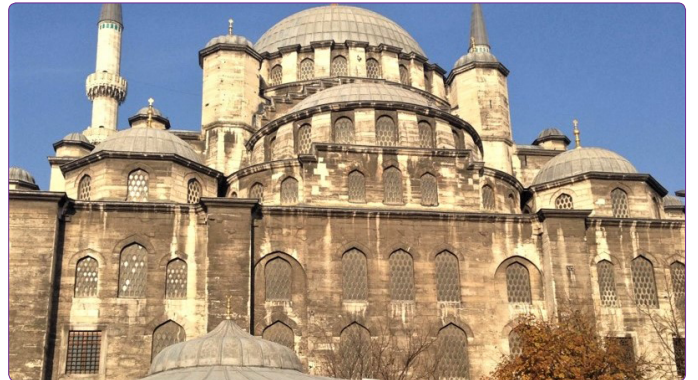
Şekil 11. Revzenlerin yüzeyinde çevre kirliliğinden kaynaklanan kir birikimi (Yeni Cami) (Drahşan Uğuryol Arşivi, 2014).

Revzenlerin özgün görünümünün değişmesinde en büyük etken çevre kirliliğidir. Dışlıklarda fosil yakıtlarının tüketiminden, içliklerde ise buna ek olarak eski aydınlatma ve ısıtma tesisatından kaynaklanan is, kurum gibi yakıtın tam yanmamasıyla ortaya çıkan karbonlu parçacıkların oluşturduğu koyu renkli birikimlerin sebep olduğu çeşitli tonlarda kararma sıklıkla rastlanan bir sorundur (Şekil 11, 12). Ayrıca yol, toprak tozu, sanayi kaynaklı tozlar gibi içeriği yöreye göre değişebilen mikron mertebesinde pek çok katı madde revzenler üzerinde birikmektedir. Bunları uzaklaştırmak için revzenlerin hassas yapısına uygun olmayan temizlik yöntemlerinin uygulanması hem kayıtların hem de camların zarar görmesi sonucunu doğurmaktadır. Ayrıca alçının gözenekli yüzeyine iyi tutunan bu dış kaynaklı maddeleri gizlemek için kayıtların üzerlerinin alçı ile sıvanması ya da kat kat boyanması (Beşkonaklı, 2012, s. 148, 149) gibi özensiz uygulamalar sonucunda bezeme detaylarının kaybolmasıyla da özgün görünümün değişmesi söz konusu olabilmektedir. Fosil yakıtlarının tüketimiyle ortaya çıkan kirleticiler revzenlerin kayıt ve camlarında kararmanın yanı sıra kimyasal bozulmalara da sebep olmaktadır. Örneğin, kalsiyum sülfatın çözünürlüğü sülfat iyonu varlığında azalmaktadır fakat fosil yakıtlarının yanmasıyla açığa çıkan kükkürtdioksidin nem ve yağmur suyuyla tepkimesi ile oluşan sülfürik asit, aynı anyona (sülfat iyonu) sahip olmasına rağmen, kalsiyum sülfat ile birlikte çözünürlüğü yüksek olan bileşikler üretir (Rovnanikova, 2007, s. 227).

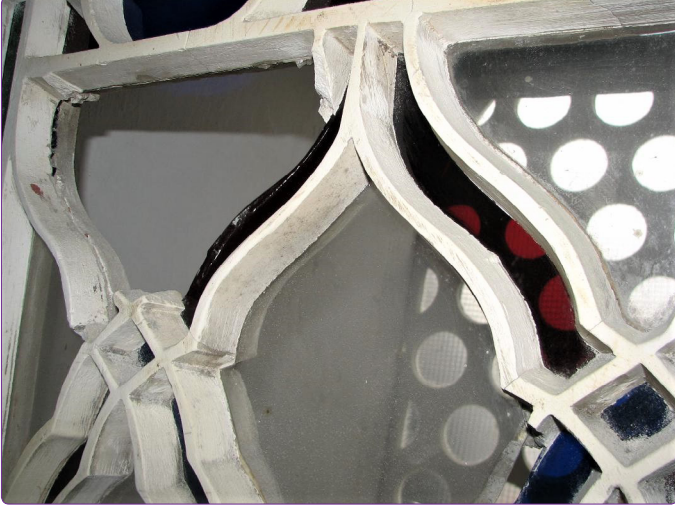
Şekil 13. Yavuz Sultan Selim Camisi'ndeki bir içliğin cam ve kayıtlarında parça kayıpları (Drağsan Uğuryol Arşivi, 2015).

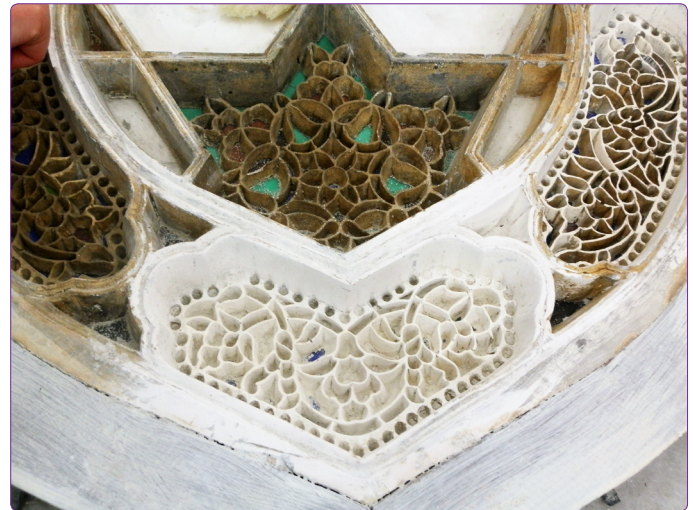
Şekil 14. Kayıtlarındaki kir birikimi zımpara ile aşındırılarak temizlenen bir revzen (Mehmet Uğuryol Arşivi, 2012).

Öte yandan, ülkemizdeki restorasyon şantiyelerinde revzen temizliği çoğunlukla teknik bilgi gerektirmeyen basit mekanik işlemler ile yapılmaktadır (Özakın, 2007, s. 99). Alçının duyarlılıkları dikkate alınmadan icra edilen bu tür temizlik uygulamalardan en yaygın olanları kirli yüzeyin bisturi ile kazınarak ya da ince zımpara ile aşındırılarak temizlenmesidir (Şekil 14). Bu işlemler sonrasında kayıtların incelen kesiti, genellikle sulandırılarak şerbet haline getirilmiş alçı ile sıvanarak eski haline döndürülmektedir. Beraberinde çok fazla müdahale getiren böyle uygulamalar

özgün malzeme ve detay kaybına yol açarak kabaca özgün formun korunmasını sağlarken otantikliği bozmaktadır.
