Dinar-Bademli Cami: Mimari Özellikleri ve Kalem İşleri

Dinar-Bademli Mosque: Architectural Characteristics and Hand-Made Decorations on Plaster

Bademli Mosque, in Bademli village of Afyonkarahisar, dates back to the late Ottoman period. In Afyonkarahisar, as in many other Anatolian cities, the influence of this period is visible in the adorning of mosques. Bademli Mosque is an important example as it has an extensive decoration program and preserves its original features. The mosque has timber posts and a flat roof, clad with timber. Its walls are adorned with colorful handmade decorations on plaster, the most noticeable one being Sultan Abdülhamid II's tughra in the last prayer hall. In addition, the calligraphy program that extends inward from the entrance of the mosque is remarkable in that it shows how the symbolic reflection of worship in the place was perceived at the beginning of the 20th century. The present study focuses on the mosque's rich handmade decorations, as well as its architectural characteristic. The study also provides suggestions for the preservation of the unique features of the Bademli Mosque, which have been poorly protected due to user-related problems a

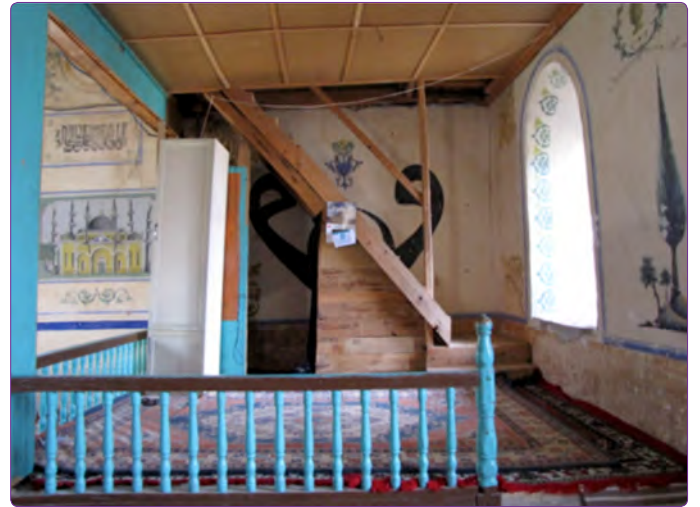
Şekil 7. Kadınlar mahfiline çıkış merdiveni (Fotoğraf: Zeynep Gül Ünal).

fusa sahip köyün, camiye yoğun kullanacak bir cemaati de olmadığından bu bölümlerin kullanımı ile ilgili gözlemlere dayalı bir veri elde edilememiştir.² Zemin kat döşemesinden 3.30 m yükseklikteki kısmi üst katta kadınlar mahfili bulunmaktadır. Bu mekâna ulaşım, dışarıdan son cemaat mahallinden bir ahşap merdivenle ve içeriden zemin kat-taki zeminden yükseltilmiş bölümden diğer bir ahşap merdivenle sağlanabilmektedir (Şekil 6). Ana mekânın batı duvarında bulunan bezemelerin bir kısmı, üst kattaki kadınlar mahfiline ulaşımı bu sağlayan merdivenin altında kalmıştır (Şekil 7). Bu durum üst kattaki kadınlar mahfilinin yapıya sonrada eklendiğinin bir işareti olarak değerlendirilmektedir. Son cemaat mahallinden üst kata çıkışı sağlayan ahşap merdiven ise harap olmuştur ve günümüzde kullanılmaz durumdadır. Bu merdivenin sahanlığından batı cephesinde yer alan konsol bir balkona da çıkış vardır. Bu balkonun

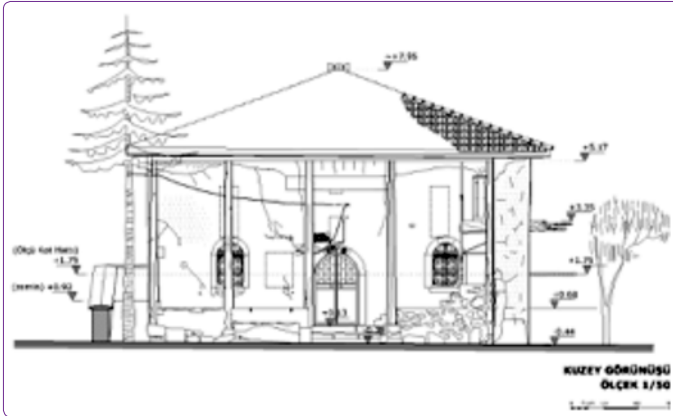
Şekil 10. Kuzey Görünüşü (Çizim: Aslıhan Ece Paköz).

Cephe Özellikleri: Yapının dört cephesinde de iki adet yarım kemerli pencere mevcuttur. Pencere kenarlarında dışta kesme taş söveler, içte alçı silmeler görülmektedir (Şekil 14, 15). Pencere doğramaları ahşaptır ve dışlarında metal parmaklıklar vardır. Giriş kapısı yarım yuvarlak kemerlidir ve kapı doğraması metaldir. Yapı içinde ve dışında cephelerde kıtıklı siva kullanılmıştır. İç mekânda tüm duvar-

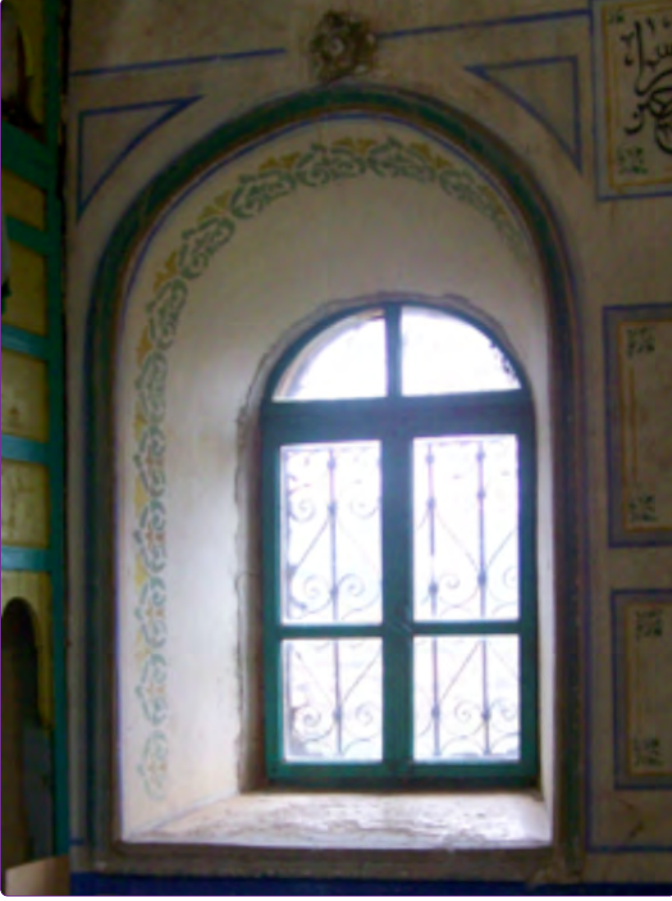
Şekil 14. İç mekândan pencere görünüşü (Fotoğraf: Zeynep Gül Ünal).

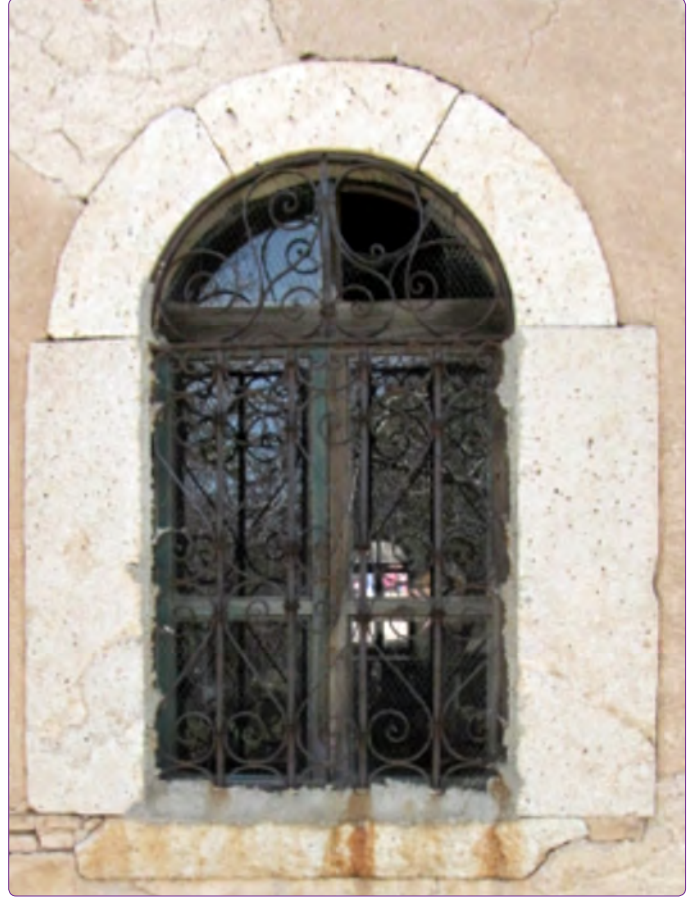
Şekil 15. Dış mekândan pencere görünüşü (Fotoğraf: Zeynep Gül Ünal).

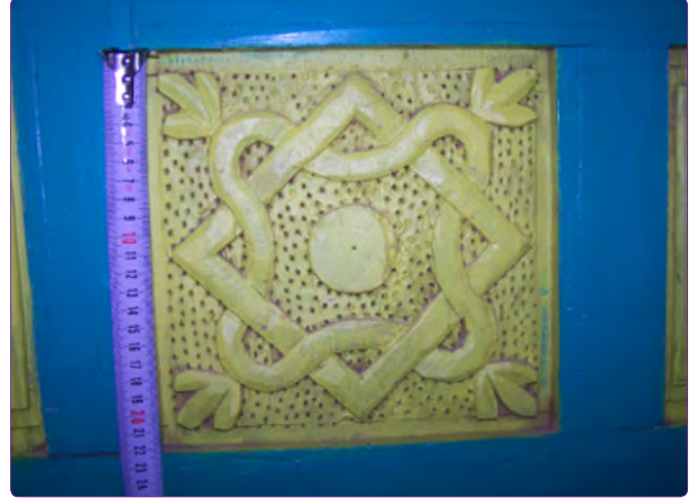
Şekil 22. Minberdeki ahşap bezeme (Fotoğraf: Zeynep Gül Ünal).

Bu süslemelerin dışında camide pencerelerin çevresinde alçı silmeler ve kemer üstlerinde aynı şekilde kabartma gülçeler (Şekil 20); tavanda, minberde ve vaaz kürsüsünde ahşap bezemeler (Şekil 21-23); giriş kapısının kemer taşlarında kabartma süslemeler bulunmaktadır (Şekil 24). Son cemaat yerinin kuzey duvarında kalem işlerinin üzeri boyandığından, motiflerin sadece izleri görülebilmektedir (Şekil 25).

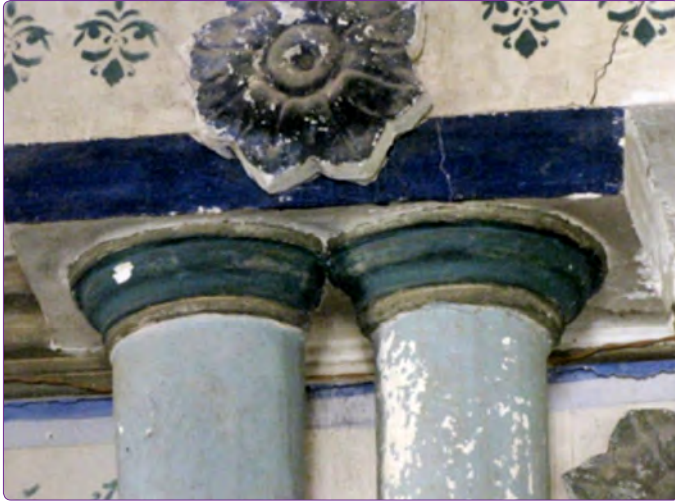
Şekil 20. Mihraptaki kabartma gülçe (Fotoğraf: Zeynep Gül Ünal).

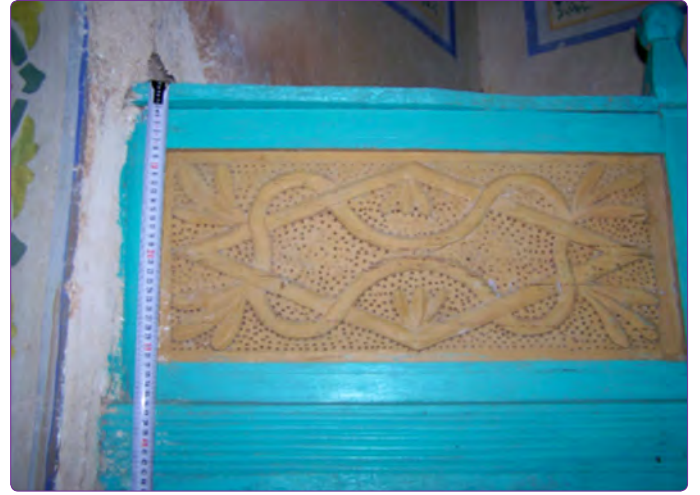
Şekil 23. Vaaz kürsüsündeki ahşap bezeme (Fotoğraf: Zeynep Gül Ünal).

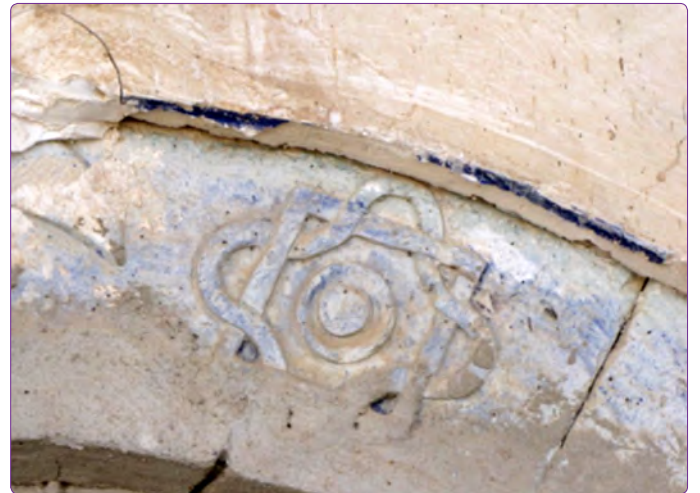
Şekil 24. Giriş kapısı kemer taşındaki kabartma süsleme (Fotoğraf: Zeynep Gül Ünal).

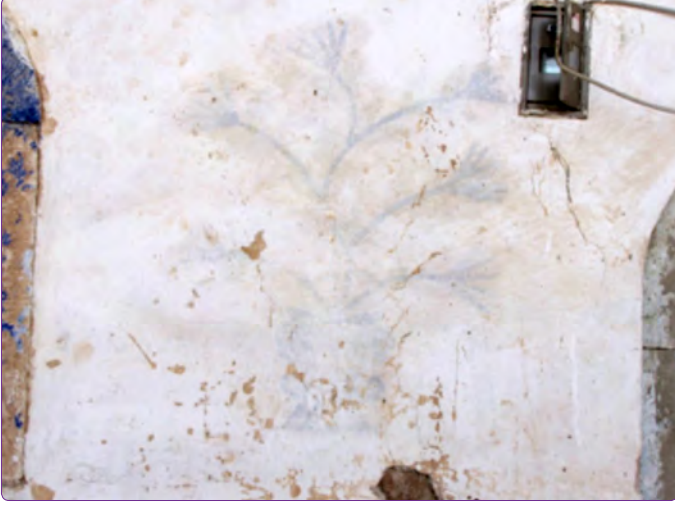
Şekil 25. Son cemaat yerinin kuzey duvarında üzeri boyanmış kalem işi (Fotoğraf: Zeynep Gül Ünal).
