# Tarihi Bahçelerin Korunmasında Tarihsel Araştırma, Tespit ve Belgeleme: Maslak Kasırları Bahçeleri Örneği

## Historical Research, Survey and Documentation in Preservation of Historical Gardens: Example of Maslak Pavilions' Gardens

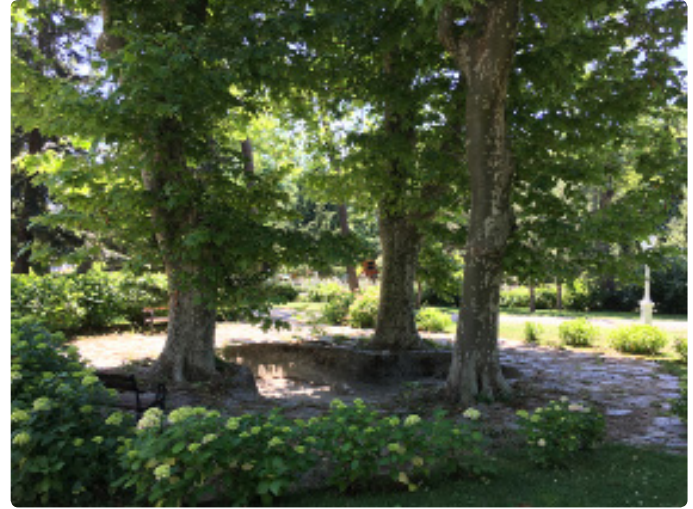
Şekil 4. Üçgen planlı peyzaj düzeni içinde yer alan havuz.

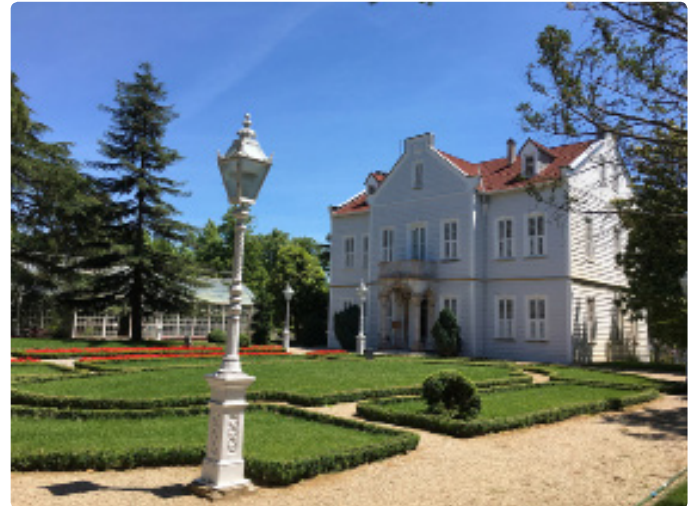
lik çiçekler ile simetrik düzenlemelerin yapıldığı yeşil alanlardan oluşturulmuş, ağaçlar tek başına kullanılmıştır.

Şekil 5. Kasr-ı Hümayun'un ön bahçesindeki yeşil alanlar.

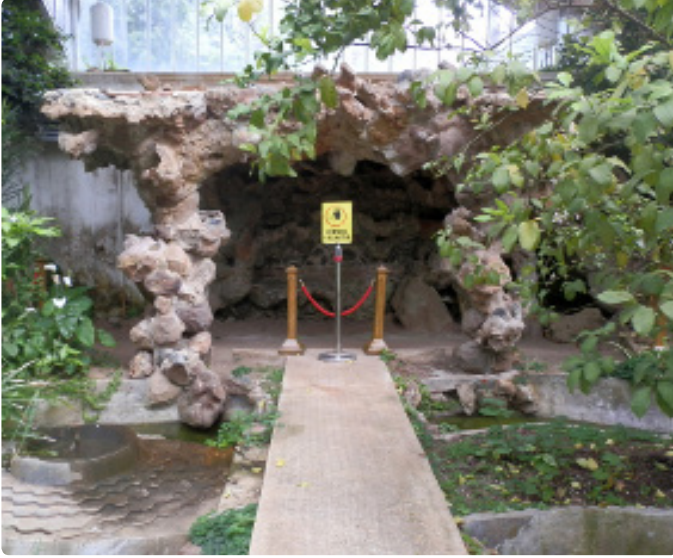
Şekil 6. Sera içindeki grotto.

Ayrıca Kasrı Hümayun'un güneybatısındaki bahçe duvarında bulunan, bir zamanlar üzerinden akan suların söz konusu kanala ulaştığı anlaşılan grotto bugün oldukça bozulmuş durumdadır. Harcı bozulmuş olan grottoda kısmi yıkılmalar meydana gelmiştir.

Toğral yaptığı araştırmada, limonluğun içindeki grotto-nun üzerine meşe ağacından imal edilmiş bir seyir köşkü inşa edildiğini, yine limonluğun içinde özgün halinde moloz taş ve tuğla, sıva için ise İngiliz ya da gırnobel çimentosu kullanılan üç adet lak havuzu bulunduğunu ve bu havuzlardan karşıya geçmek için demir köprülerin kullanıldığını ifade etmektedir.<sup>34</sup> Osmanlı dönemine tarihlenen bir fotoğrafta görülebilen söz konusu seyir köşkü (Şekil 19) günümüze ulaşmamıştır İç mekânda olması ve serada yapılan restorasyon sırasında sağlamlaştırma çalışması yapıldığı anlaşılan grotto sağlam durumdadır. Ayrıca serada yapılan restorasyon çalışması sonucu Toğral'ın söz ettiği havuzlar form değişikliğine uğramıştır. Köprüler ise günümüze ulaşmamıştır. Yalnız ön bahçede iki adet demir köprü kanal üzerinde bulunmaktadır. Bahçelerin eski planlarında bu kanal üzerinde köprülerin gösterilmemiş olması söz konusu köprülerin limonluk içinde olan köprüler olduğunu düşündürmektedir. II. Abdülhamid döneminde sera içinde yetiştirmek amacıyla Fransa'dan kamelya ağaçları getirildiği ve bu dönemde asırlık sikas ağaçlarının burada bulunduğu bilinmektedir.<sup>35</sup> Günümüzde de sera içinde bitkiler yetiştirilmektedir.

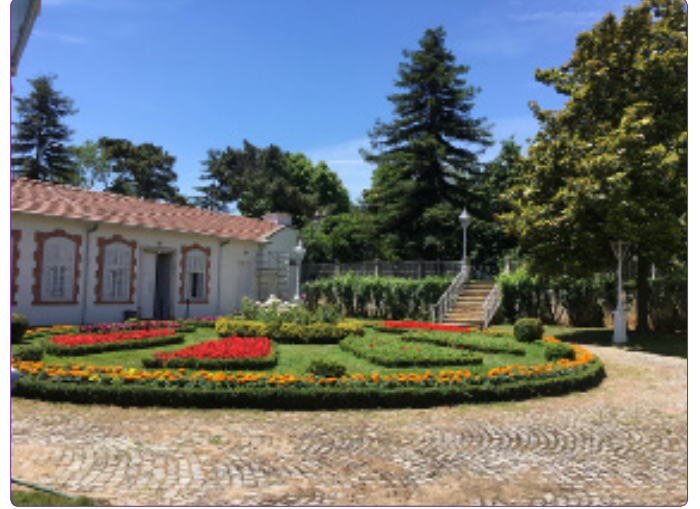
Şekil 8. Kasrı Hümayun'un arka bahçesinde bulunan yuvarlak planlı yeşil alanlar.

mevsimlik çiçeklerin ekildiği yuvarlak planlı çiçek tarhları ve bunların ortalarında küçük yuvarlak bir havuz bulunmaktadır (Şekil 8).

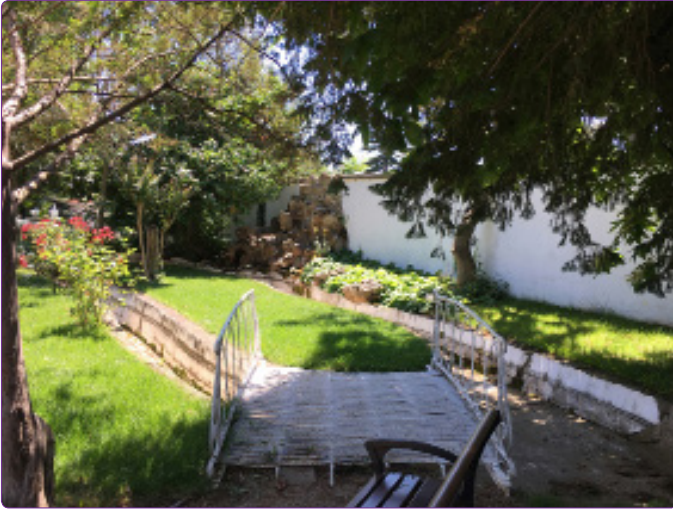
Bu alanda Kasr-ı Hümayun'un kuzeyindeki bahçe duvarına konumlandırılmış, Mabeyn-i Hümayun'a bitişik olarak tasarlanan, içerisinde ılıman bölge bitkileri yetiştirilen, demir ve camdan inşa edilmiş bir sera yapısı bulunmaktadır (Şekil 5). İstanbul'daki tarihi bahçelerin önemli öğelerinden olan bu seranın içinde, ortada kıvrımlı şekilde uzanan kanal şeklinde bir su ögesi ve girişin karşısındaki duvara konumlandırılmış bir grotto yer almaktadır (Şekil 6). Kasr-ı Hümayun'un güneyindeki bahçe duvarında ise bir grotto ve bu grottodan akan suların içine ulaştığı, üzerinde iki adet demir köprü bulunan, ortasında bir adası olan kanal biçiminde bir su ögesi bulunmaktadır (Şekil 7).

Şekil 7. Kasrı Hümayun'un ön bahçesindeki kanal şeklinde su ögesi.

Bahçedeki bir diğer su öğesindeki değişiklik ise Kasrı Hümayun'un ön bahçesinde yer alan ve kanal şeklinde uzanan su öğesinin her iki tarafına, yaşanan yangın hadisesi sonrasında derin bir su toplama alanı ilave edilmesidir.<sup>29</sup>

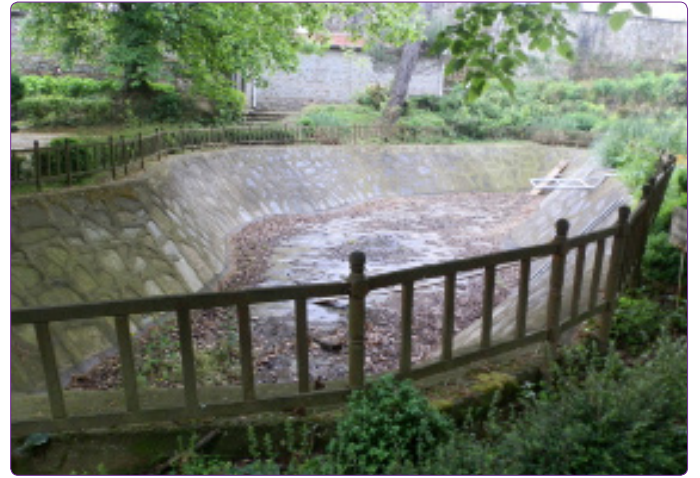
Şekil 9. Yapay gölet şeklinde su ögesi.

Bahçedeki seranın kuzeyinde yapay gölet şeklinde bir su ögesi yer almaktadır. Doğal bahçe üslubuna ait öğelerden olan göletin çevresi bu üsluba uygun olarak doğal hali ile bırakılmıştır (Şekil 9). Bu kısımda yüksek ağaçlar ve çeşitli çalı türleri vardır.

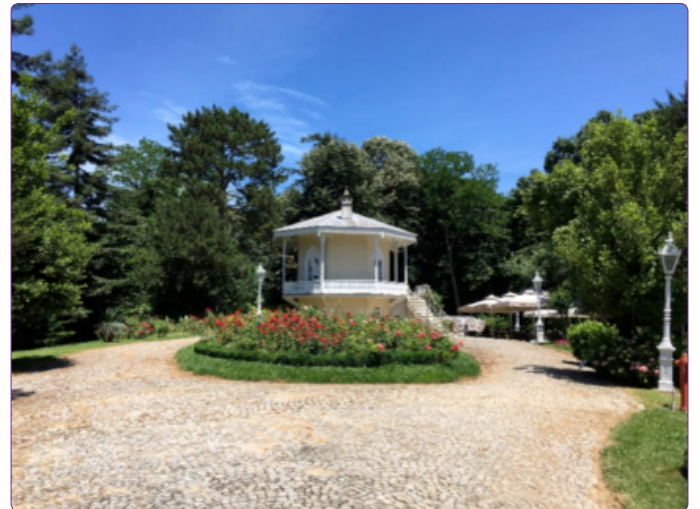
Kasrı Hümayun'un kuzeybatısında Çadır Köşkü yer almaktadır (Şekil 10). Sekizgen plan şemasına sahip Çadır Köşkü alt katta sonradan eklenmiş ocaklı bir mekân, üstte ise tek odadan oluşmaktadır. Kısa süreli konaklama için uygun olan bu yapı seyir amaçlı oluşturulmuştur.<sup>14</sup>

Şekil 10. Çadır Köşkü.

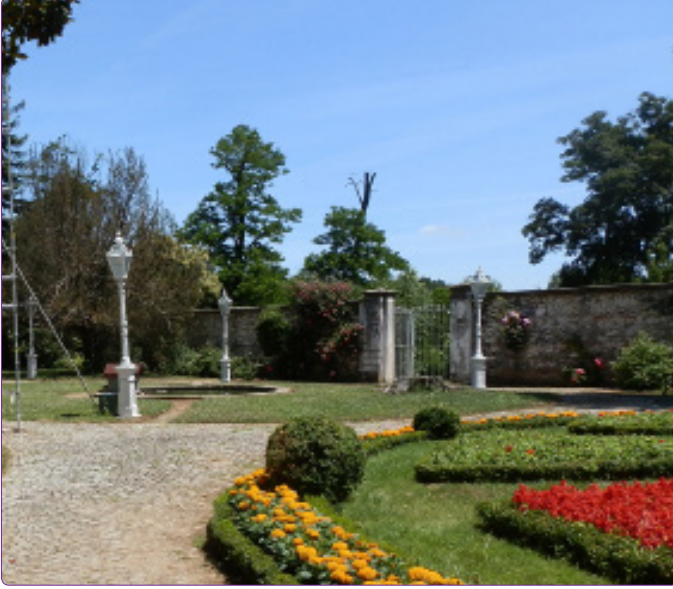
**Şekil 12.** Kasr-ı Hümayun'un ve çevresindeki yapıların etrafını saran duvar üzerindeki bahçe kapısı ve bahçedeki aydınlatma öğeleri.

Maslak Kasırları'nın Maslak Caddesi üzerinde olan cephesi demir parmaklıklar, yapıların çevresi ise kaba yontu taş ile örülmüş yaklaşık üç metre yüksekliğinde bir duvar ile sınırlandırılmıştır. Kasır bahçelerine giriş bu öğelerde açılan demir parmaklıklı kapılar ile sağlanmaktadır (Şekil 12). Bahçelerdeki aydınlatma öğeleri dökme demirden yapılmış kaide, direk ve fener olmak üzere üç parçadan oluşan lambalardır (Şekil 12). Kapı girişlerini, binaların ön kısımlarını ve yürüyüş yollarını aydınlatacak şekilde düzenli olarak konumlandırılmış bu lambalar, gölet çevresine ve ağaçların arasına serbest olarak yerleştirilmiştir. Bahçe

kapısının sağ ve solundaki aydınlatma öğeleri fenerli baba şeklindedir.

Yapılan incelemeler bahçedeki mimari öğelerde malzeme bozulmalarının olduğunu göstermiştir. Demir aplik ve direkli fenerlerde, demir köprüde ve seranın demir konstrüksiyonunda paslanma göze çarpmaktadır.

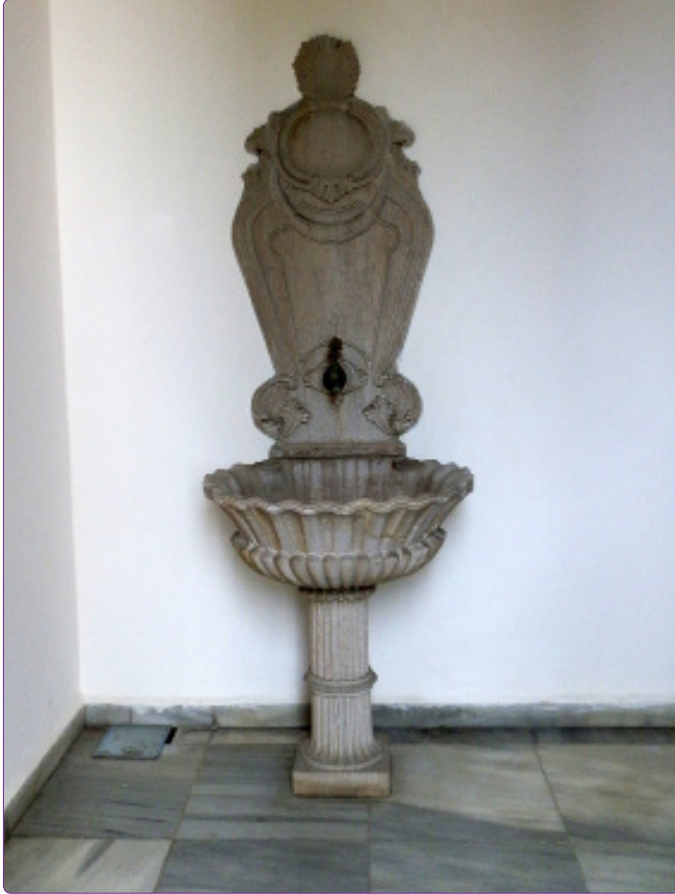
olarak kullanıldığı dönemde bahçenin özgün tasarımında yer alan çeşmelerin yerlerinin değişikliğe uğradığı anlaşılmaktadır. Bu dönemde çeşmeler betondan yapılan taşıyıcı duvarlara monte edilerek bahçelerin muhtelif yerlerinde konumlandırılmıştır. Bu çeşmelerden bazıları, kasırların Milli Saraylar'a devri sonrasında yapılan onarımlarda Paşalar Dairesi'nin içine, girişin tam karşısına ve Çadır Köşkü'nün içerisine yerleştirilmiştir (Şekil 20, 21).

Şekil 20. Bahçeden Paşalar Dairesi'nin içine taşınan çeşme.

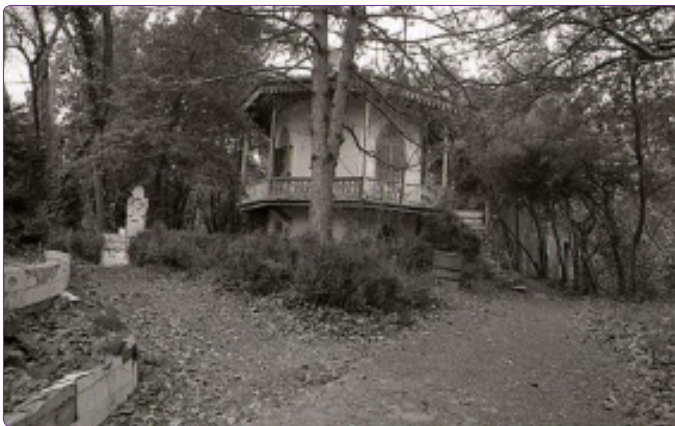
Şekil 21. Maslak Askeri Prevantoryumu döneminde Çadır Köşkü'nün hemen yanında bulunan bir çeşme. Bu çeşme günümüzde Çadır Köşkü'nün içinde yer almaktadır.<sup>37</sup>

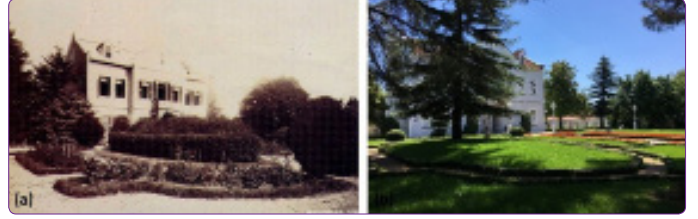
Şekil 22. Kasrı Hümayûn'un ön bahçesinin 20. yüzyılın başına tarihlenen fotoğraftaki görünümü<sup>38</sup> (a); Kasrı Hümayûn'un ön bahçesinin günümüz görünümü (b).

Eski fotoğraflar aracılığı ile bahçe içindeki bitki çeşitleri değerlendirildiğinde bitki türlerinde değişiklikler olduğu görülmektedir. Bahçe içindeki ağaçların bazıları günümüze ulaşmamış, ağaçlara kıyasla daha kısa ömürlü olan çalı ve fidan şeklindeki bitki türlerinin yaşamlarını tamamlaması sonrasında bahçeye yeni türler eklenmiş ve tekrar eden süreçlerde bitki düzeninde değişiklikler olmuştur (Şekil 22, 23).

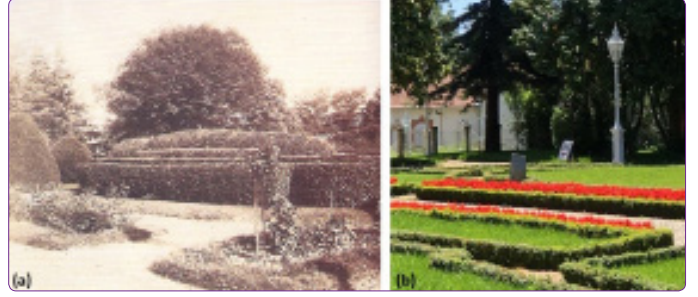
Şekil 23. Kasrı Hümayûn'un ön bahçesinin 20. yüzyılın başına tarihlenen fotoğraftaki görünümü<sup>39</sup> (a); Kasrı Hümayûn'un ön bahçesinin günümüz görünümü (b).

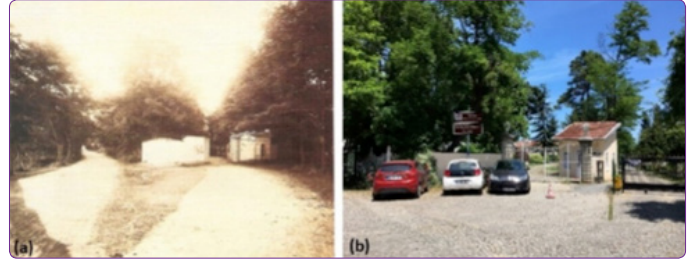
Şekil 24. Maslak Kasırları'nın giriş kapısının 20. yüzyıl başındaki görünümü<sup>40</sup> (a); Maslak Kasırları'nın giriş kapısının günümüz durumu (b).

Kasırların müze haline getirilmesi üzerine bahçenin özgün giriş kapısı kapatılarak hemen yan tarafından müzeye ait bilet gişesi ve güvenlik kulübesinin yer aldığı yeni bir giriş açılmıştır (Şekil 24a). Bu sırada Ayazağa'ya ulaş-

mı sağlayan eski yol (Şekil 24b) Maslak Kasırları'nın sınırlarına dahil edilmiş, bu yol üzerinde Kasrı Hümayûn'un ön bahçesine denk gelen bir noktada oluşturulan merdiven ile bağlantı sağlanmıştır. Bu merdivenlerden çıkıldığında Kasrı Hümayûn'un ve ön bahçesinin görülmesi amacıyla daha önce bahsedilen Mabeyn-i Hümayûn'a
