Bursa Yeşil Külliyesi Medresesi'nin Müze İşleviyle Kullanımına Yönelik Koruma ve Projelendirme Yaklaşımı

Preservation and Projecting Approach for Bursa Yeşil Kulliyah Madrasa to be used with Museum Function

Ayşe Esin KULELİ,¹ Demet BİNAN²

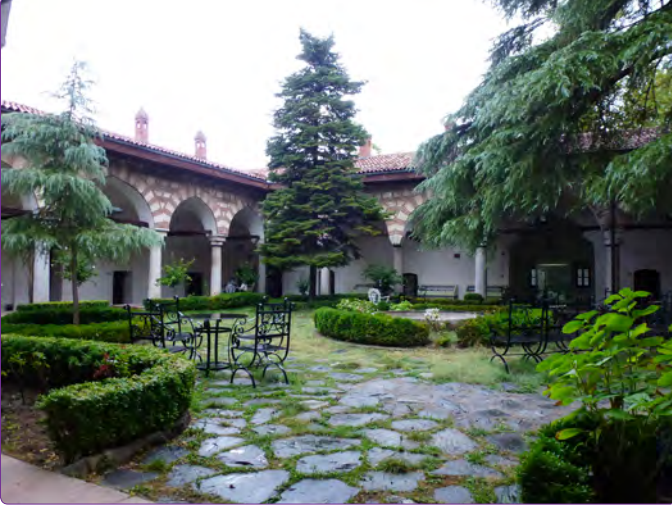
Şekil 3. Avlu, havuz ve revakların görünümü.

Yeşil Medrese, yaklaşık olarak 38 x 36 m boyutlarında, açık avlulu, dört eyvanlı plan şemasına sahiptir (Şekil 2 ve 3). Dikdörtgen planlı avlunun ortasında daire formu ve yekpare mermerden imal edilmiş bir havuz yer almaktadır. Bu havuzun ana ekseninin üzerinde, güney doğu yönde sivri kemerli ve kubbeli dersane eyvanı yerleştirilmiş, doğu ve batı yönde hücrelerin bulunduğu kanatların ortasında aynalı tonoz örtülü birer küçük eyvan konumlandırılmıştır.

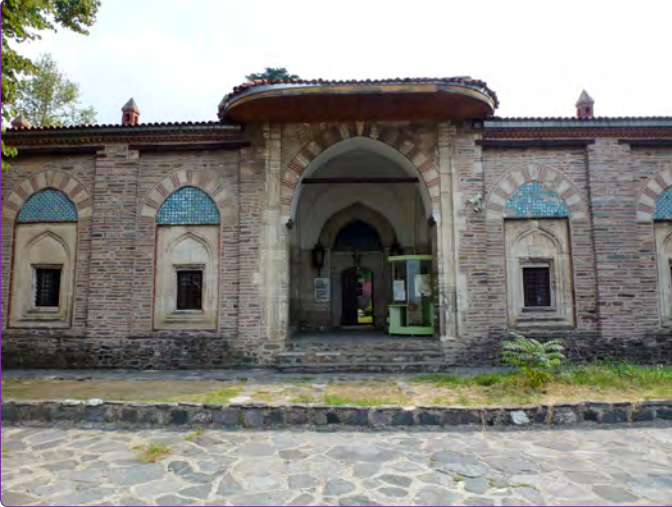
Şekil 4. Medresenin kuzeybatı cephesi/giriş eyvanı.

Yapının giriş aksındaki, kare planlı giriş eyvanına iki basamakla çıkılmaktadır. Giriş eyvanının üst örtüsü iki hatlı üç yüzlü aynalı yıldız tonozlu olarak biçimlendirilmiştir. Tonozun iç yüzeyi dikdörtgen şekilli, firuze ve lacivert sırlı tuğlalarla oluşturulan geometrik bir kompozisyon ile kaplanmıştır¹⁰ (Şekil 4–6).

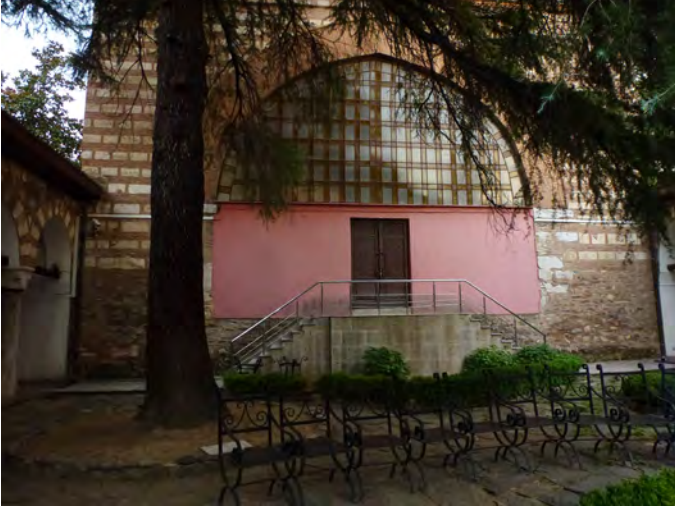
Şekil 7. Avludan ana eyvan/derslik cephesinin görünüşü.

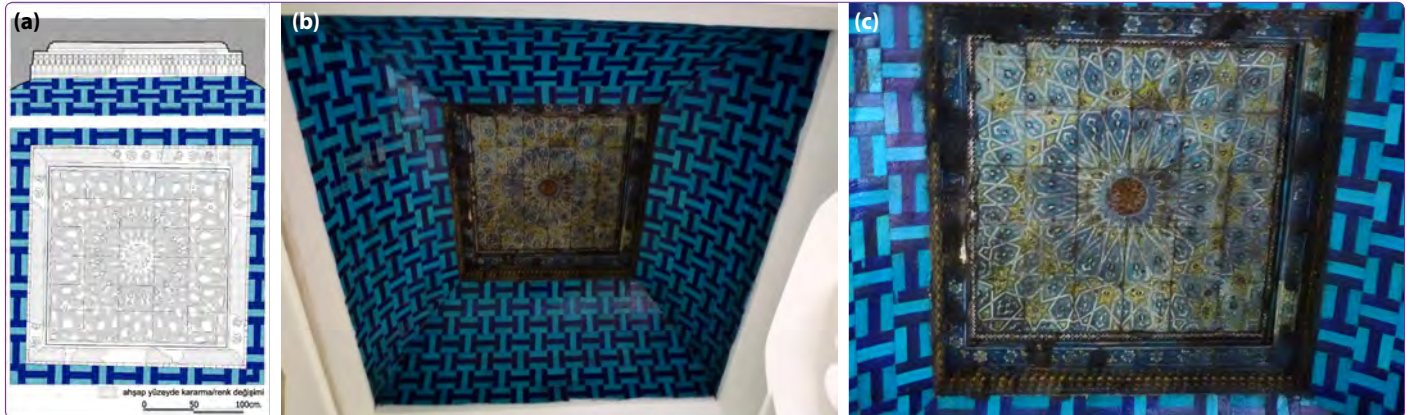
Şekil 8. (a-c) Yan eyvanın tavanı (ZK-14).

Birbirine benzer nitelik taşıyan ZK-08 ve ZK-14 kodlu kareye yakın planlı yan eyvanlar, revak döşemesinden yükseltilmiş olup, üstteki dilimli sivri kemerli açıklığın arkasında, profilli bir kemer yer almaktadır. Her iki eyvanda da, girişin karşısındaki duvarda, iki adet dikdörtgen formlu pencere bulunmaktadır. Döşeme, altıgen biçimli imitasyon tuğla ile kaplanmıştır. Tüm duvarlar sıvalı ve beyaz renkte boyalıdır. ZK-14 kodlu yan eyvanın diğer yan eyvandan farkı, tonozun iç yüzeyindeki firuze ve lacivert sırlı tuğlalarla şekillendirilen bezemelerdir. Bu bezeme tarzı, giriş eyvanında yer alan yarım tonozun yüzeyindeki sırlı tuğla bezeme ile benzeşmektedir. Sırlı tuğlalı, geometrik örgü düzenlemesini içeren bu kompozisyon tonozun ayna kısmında devam ettirilmeyerek, orta bölümde ahşap üzerine boya ile bezeme yapılmıştır (Şekil 8a-c).

- ZK-14 kodlu yan eyvanın aynalı çapraz tonozunun ayna kısmında yer alan bezemeli ahşap tavanın konservasyonu yapılmalıdır.
- Giriş eyvanının kapı kemerinden başlayarak tonoz boyunca devam eden çatlağın çevresinin raspası yapılarak, çatlağın yapısal olup olmadığı kontrol edilmelidir. Alınacak sonuca göre çatlağın izlenmesi ve önlem alınması gerekmektedir.

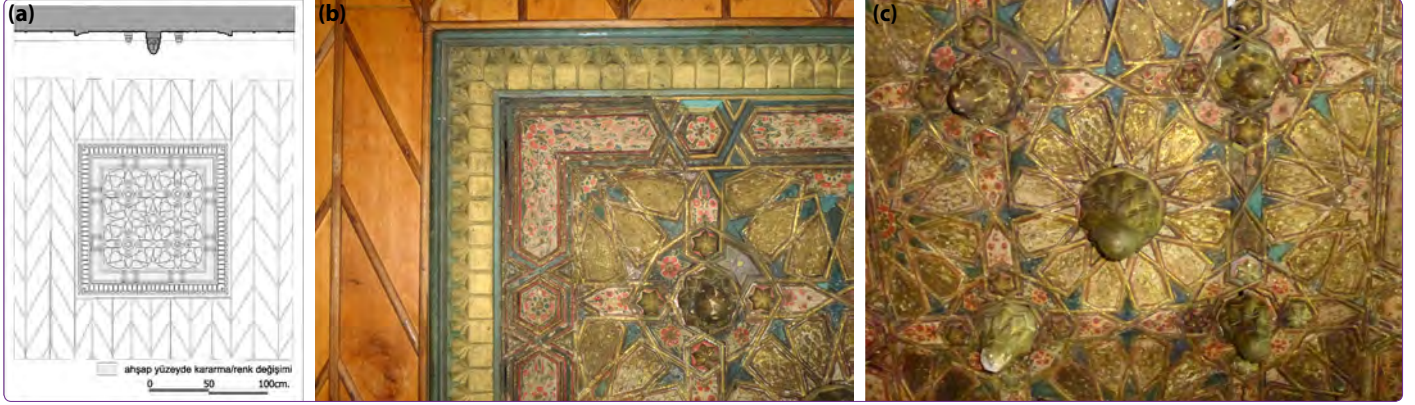
Şekil 9. (a-c) Oda tavanı muhdes çitalı tavan ve özgün tavan göbeği (ZK- 20).

Giriş eyvanının sağ yönünde yer alan ZK-20 kodlu odanın ahşap tavanı diğer odaların tavanlarından farklılık göstermektedir. Tavanda, aralarında çapraz yönde kullanılan, ince ahşap çitalarla balık sırtı etkisi veren ve cilalanan özgün nitelik taşımayan düz bir yüzey yaratılmıştır. Bu yüzeyin ortasında bulunan, çitalarla çevrili kare formlu tavan göbeği ise özgün olup, geometrik geçmelerle oluşturulan 12 kenarlı yıldızlarla süslenmiştir. Bu göbeğin, yapının Müze kullanımını sürecinde başka bir yapıdan getirildiği düşünülmektedir (Şekil 9a-c).

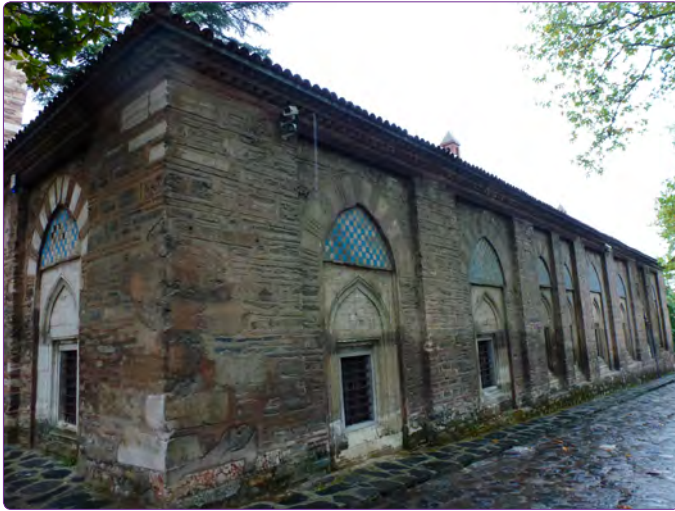
Şekil 10. Kuzeydoğu cephesi.

Tüm cephelerde pencereler, zeminden bir miktar yüksek, dikdörtgen biçimli, çökertme nişlerin içerisine yerleştirilmiştir (Şekil 10-12). Duvar ve nişlerin atlamalı dizilmeleri ile cephede ritmik bir düzen kurgulanmıştır. Çökertmeli nişler içerisinde yer alan teğet kemerlerin yüzeylerinde taş

ve tuğla almasıık örgü uygulanmış, kemer aynaları küçük boyutlu taş ve firuze sırlı tuğlalarla kaplanmıştır (Şekil 10–12). Her aynadaki düzenleme diğerinden farklıdır. Aynanın hemen altında ikinci bir sivri kemer ve içerisinde silmeli bir

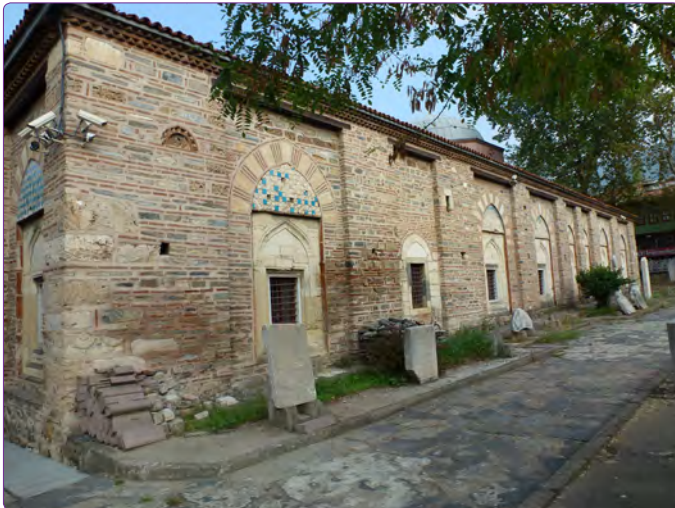
Şekil 11. Güneybatı cephesi.

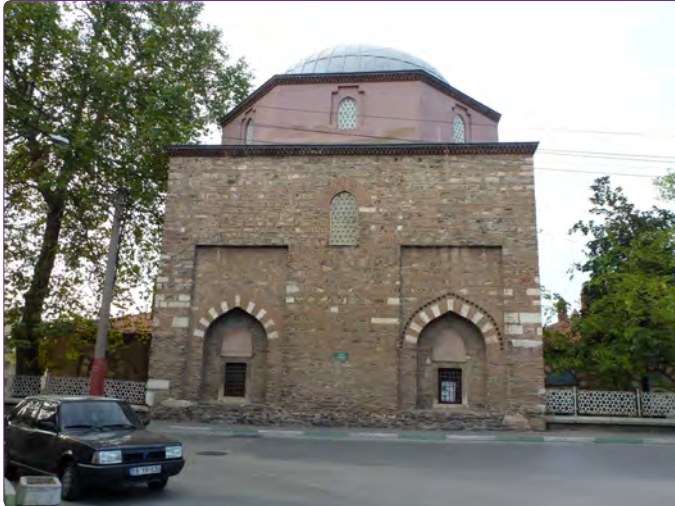
Şekil 13. Güneydoğu cephesi.

Arka cephede ana eyvan ve medrese kanatları algılanmaktadır. Pencereler, giriş cephesinde olduğu gibi duvardan içerlek niş olarak tanımlanabilecek yüzeylerin içerisinde konumlandırılmıştır. Pencerelerin kemer aynasının yüzeyinde sırlı tuğla kaplama yerine, sıvalar dikkat çekmektedir. Geçmiş tarihli onarımlar sırasında bahçe düzenlemesi nedeniyle kotlar değiştirilmiş, bu nedenle cephede eyvan çıkıntısından sonra en soldaki ilk nişin alt bölümü zemin kaplamasının altında kalmıştır. Eyvan kütlelerinde cephenin üst kısmında, tuğladan örülmüş teğet kemerli küçük tepeli penceresi ile yüksek sekizgen kasnak (tambur) kısmındaki pencereler ve badem biçimli beton dışlıklar ve kurşun kaplamalı kubbe dikkat çekmektedir (Şekil 13).

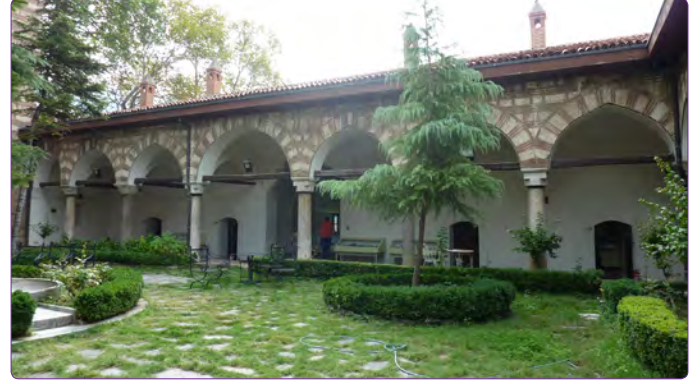
Şekil 14. Revak, revaktaki kübik başlıklı sütunlar.

Yapının avluya bakan cephelerinde kullanılan revaklar sivri kemerli olup, orta akstaki birimin kemeri, diğerlerine oranla daha geniştir. Revak kemerinin avluya bakan yüzünde 1 sıra taş, 3 sıra yatay tuğla ile almaşık örgü, köşeliklerde ise 1 sıra taş, 3 sıra yatay tuğla, 1 düşey tuğla ile almaşık örgü uygulanmıştır (Şekil 14).

tuğla kullanılmıştır. Yükseltilmiş platformlara oturan kolonların üzerindeki sütun başlıklarının çoğunun köşeleri pahlı ve kübik formlu (Şekil 14) olup, başlıklardan bir bölümü devşirme niteliklidir (Şekil 15).

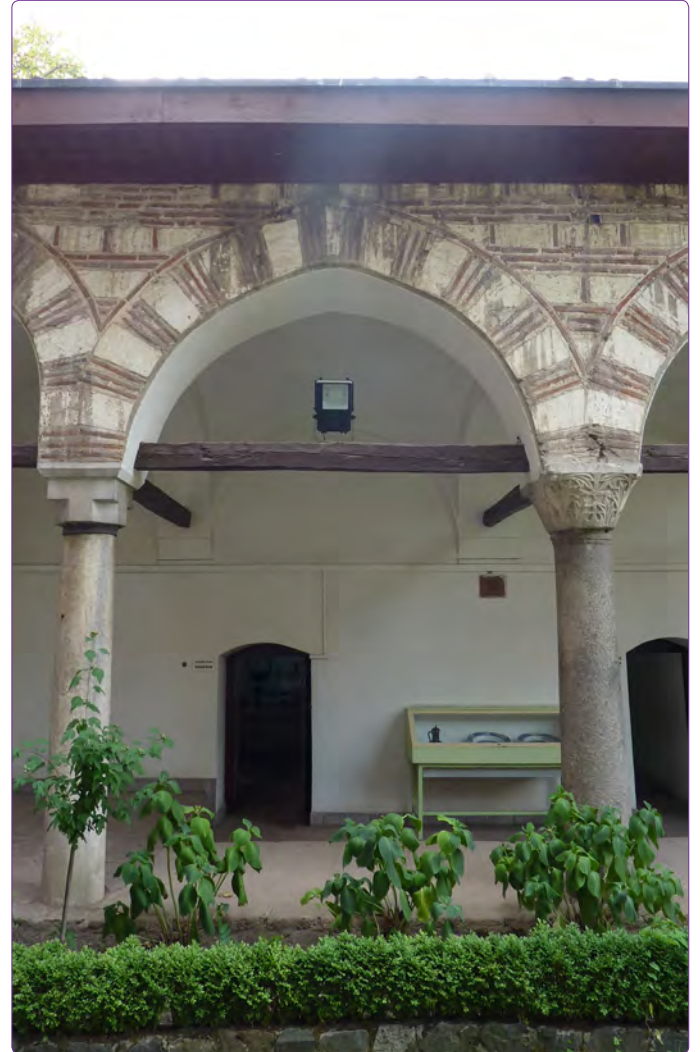
Şekil 15. Devşirme ve kübik başlıklı sütunlar.

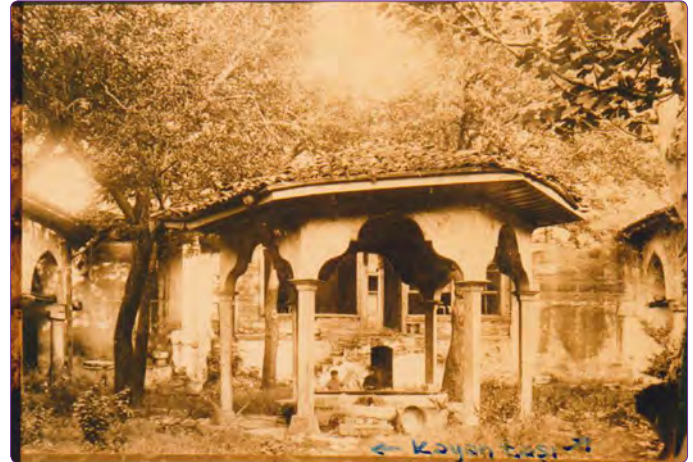
Şekil 17. Avluda şadırvan ve ana eyvana giriş (Bursa Kültür Varlıklarını Koruma Bölge Kurulu arşivinden alınan bu fotoğrafta, dershanenin altında basık kemerli girişi olan bir mekan tespit edilmiştir).

Bursa Kültür Varlıklarını Koruma Bölge Kurulu arşivinde ulaşılan bir fotoğrafta (Şekil 17) ana eyvanın altında basık kemerli bir kapı görülmekte olup, bu durum ana eyvanın altında girilebilir bir mekanın bulunduğunu düşündürmektedir. Ancak araştırmalar sırasında mekan ve boyutlarına ait yazılı ya da görsel herhangi bir belgeye ulaşılamamıştır. Ana eyvanın cephesi Çetintaş'ın çalışmasından ve yapıdan gelen bilgilerden yararlanılarak, restitüe edilmiştir (Şekil 17-19).

Bursa Kültür Varlıklarını Koruma Bölge Kurulu arşivinde ulaşılan bir fotoğrafta (Şekil 17), avluda havuzun üstünü kapatacak şekilde tasarlanan altıgen planlı, ahşap konstrüksiyonlu dikmelerle taşınan, saçaklı ve oluklu kiremit ile kaplanmış bir kameriye görülmektedir. Kameriye ile ilgili çizim için sadece bu fotoğraftan yararlanılmış olup, detayları konusunda fikir verecek başka proje, çizim, kroki vb. bir belgeye ulaşılamamıştır.

Ön planda kameriyenin görüldüğü bu fotoğrafta, kameriyenin arkasında yer alan dersane de algılanabilmektedir. Dershane işlevli ana eyvanın avluya bakan cephesinin camekanla kapatıldığı zor da olsa görülebilmektedir. Fotoğraftan yararlanılarak, ana eyvanın aksında çift kanatlı bir ahşap kapı ile kapının iki yanında kotu yüksek olmayan duvarlar çizilmiştir (Şekil 18). Fotoğraf incelendiğinde, duvarların üzerine gelen camekanlardan sol taraftaki pencere kayıtlarının tamamen yok olduğu, sağ bölümdeki pencere kayıtlarının ise yer yer sağlam kalabildiği görülmüş ve camekan projeye işlenmiştir.

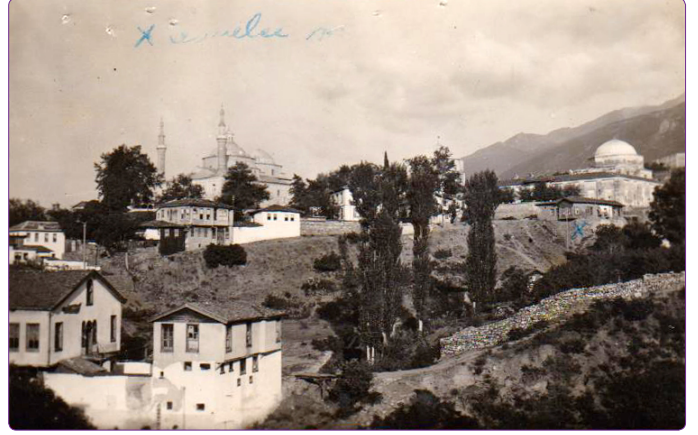
Şekil 20. Yeşil Medrese ve çevresindeki tarihi ve doğal doku. Bursa Kültür Varlıklarını Koruma Bölge Kurulu arşivinde ulaşılan bu eski fotoğraftan çevreye ilişkin veriler tespit edilmiştir.

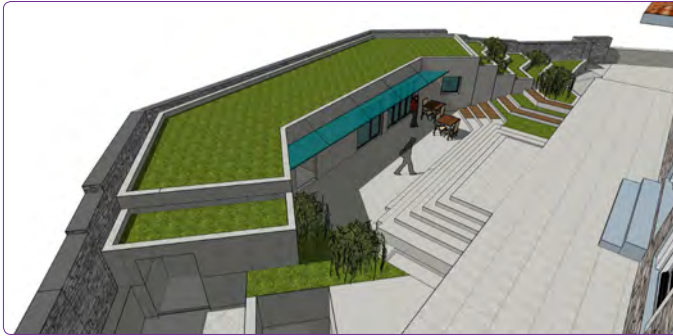
Şekil 27. Nolu ek yapının oturmuna ilişkin görsel.

deponun yerine konumlandırılması nedeniyle, alanda kazıdan kaynaklanan bir tahribat yapılmayacaktır. Ek yapı kaldırılacak olan eski depo alanına gömülerek inşa edileceği için, üst parapet kotu medrese yapısının silüetini olumsuz etkilemeyecek, yeni yapı medrese ile yarışmayacak yükseklik ve nitelikte olacaktır. Ayrıca yapının üst örtüsünde önerilen yeşil çatı ek yapının görsel etkisini hafifletecektir. (Şekil 26–29).

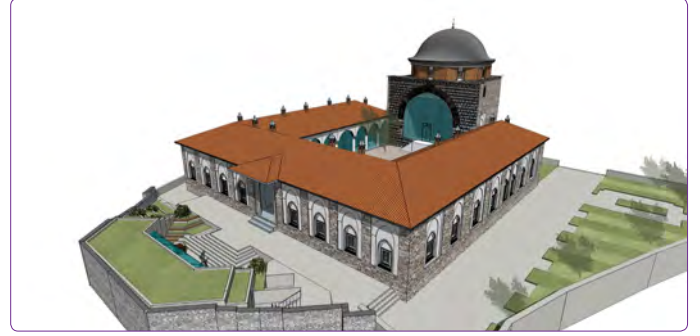
Şekil 29. Medrese ve 1 Nolu ek yapıya ilişkin görsel.
