İstanbul'un Trakya Hinterlandı'nda Bir Bizans Dönemi Yapısı: Haramidere Sarnıcı

A Byzantine Structure from the Thracian Hinterland of Istanbul: Haramidere Cistern

Mustafa Çağhan KESKİN,¹ Kerim ALTUĞ²

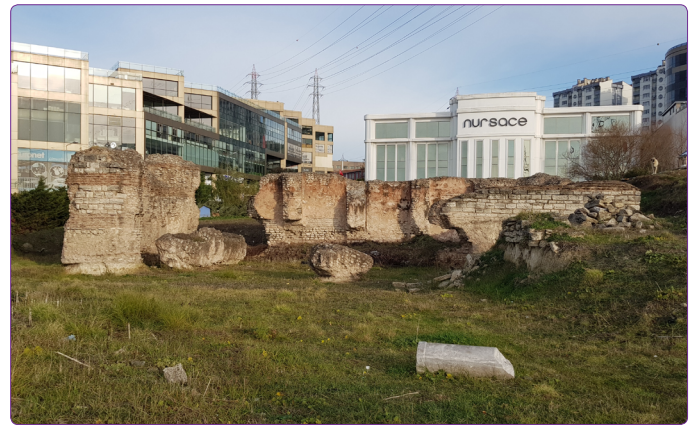
Şekil 4. Yapıya güneyden bakış (Altuğ, 2020).

Alanda izlenebilen kalıntılar, yapının dikdörtgen planlı olduğunu göstermektedir. Beden duvarları kısmen ayakta. Büyük bölümü yıkılmış, bütünlüğünü kaybetmiştir. İstanbul Arkeoloji Müzeleri Müdürlüğü tarafından 1999 yılında gerçekleştirilmiş olan kazı ve temizlik çalışmaları sonucunda, yapının yaklaşık 22 x 10 metre ölçülerinde taş-tuğla almaşık duvar örgü tekniğine sahip olduğu anlaşılmıştır. Yapının güneybatı ve kuzeybatı köşelerinin yıkıldığı, tabanının batıdan başlayarak doğuya doğru, yaklaşık yapının yarısı boyunca, tümüyle tahrip olduğu görülmektedir (Şekil 3, 4).

Alanda, yapının biraz uzağında, Marmara Adası (Prokonnesos) mermerinden yapılmış yarım bir sütun tamburu bulunmaktadır. Sütun tamburunun yapının özgün bir parçası olduğu tartışılabilir (Şekil 4).

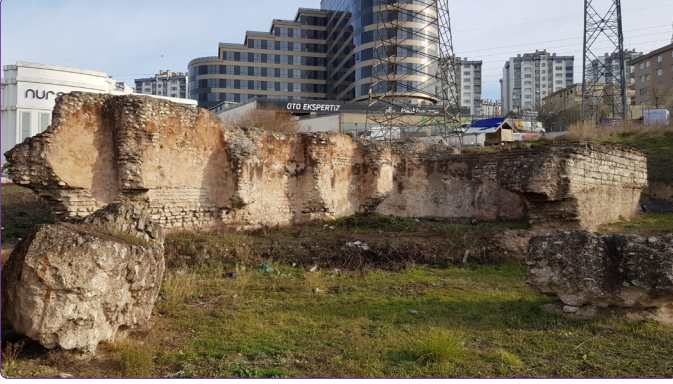
Şekil 5. İç mekân (Altuğ, 2020).

Yapının temelinin, alan tesviye edilmeksizin, topografyaya sadık kalınarak, toprak içine kazılan 22 x 10 metre ölçülerindeki çukurun tümüyle moloz ve harçla doldurularak oluşturulduğu anlaşılmaktadır. 85 cm ile 90 cm kalınlığındaki duvarların, kuzeydoğu-güneybatı doğrultusunda azalan arazi eğimine uyum gözetilerek toprak seviyesinin üst sınırına kadar yükseltildiği ve beş sıra taş, beş sıra tuğla duvar örgü tekniğinde oluşturulduğu anlaşılmaktadır. Yapı içeriden payelerle desteklenmiştir. Duvarların iç yüzeyi ile taban zemininde kalın bir sıva tabakası bulunmaktadır (Şekil 5, 6).

Yapının içerisinde zeminin moloz taşlı temel üzerinde tuğla sıralarıyla oluşturularak harçla sıvandığı görülmektedir. Zemin sıvası duvar yüzeyleri ile birleşerek içbükey bir yüzey oluşturur.

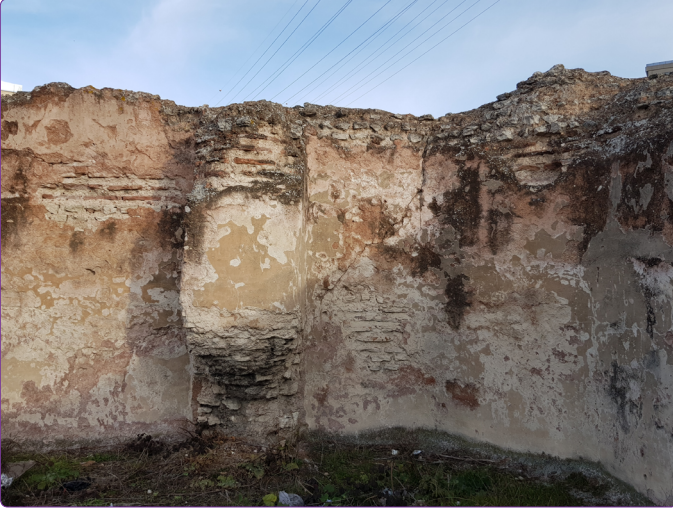
Şekil 6. Duvar örgüsü, sıva ve pahlı yüzeyler (Altuğ, 2020).

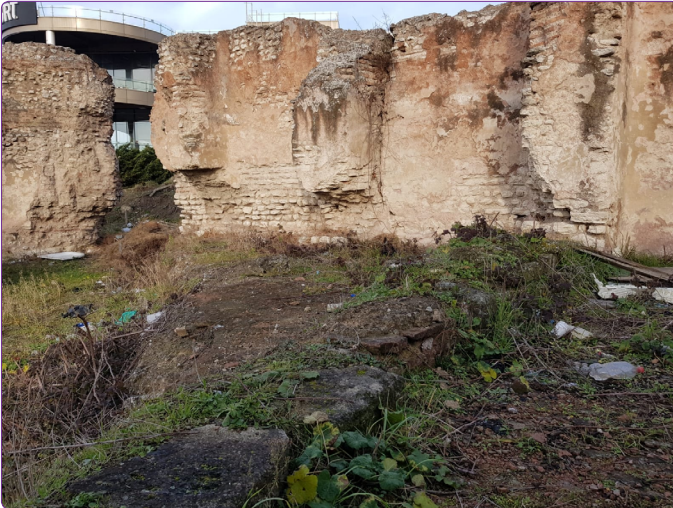
Yapının içerisinde yaklaşık 40 cm yüksekliğinde moloz taş örgü tekniğinde yapılmış kuzey-güney yönlü bir duvar kalıntısı bulunmaktadır. Özgün olmayan ve yapının farklı bir amaçla kullanımı ile ilgili bir geç dönem eki olan bu duvar, iç mekânı ikiye böler (Şekil 7). Duvarların iç yüzeyinde, sıva üzerinde izlenen boya kalıntıları da bu görüşü destekler niteliktedir.

Şekil 7. İç mekânı bölen duvar kalıntısı (Altuğ, 2020).

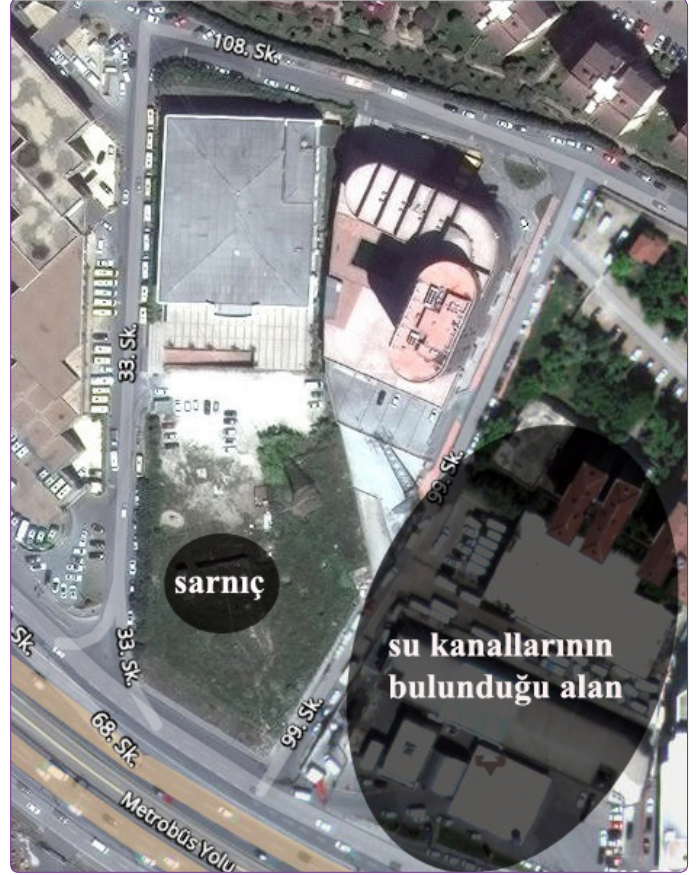
Yapının bulunduğu 1393 numaralı adaya komşu bulunan 1770 numaralı adada su isale hattı bulunmuştur. Çeşitli tarihlerde gerçekleşen incelemeler sırasında, tonozlu kanalların varlığı belgelenmiş, ancak hafriyat ve inşaa çalışmaları önüne geçilememiştir (Şekil 11, 12).⁵

Şekil 11. Sarnıç ile kanalların bulunduğu alanı gösteren hava fotoğrafı (İBB Harita'dan işlenerek).

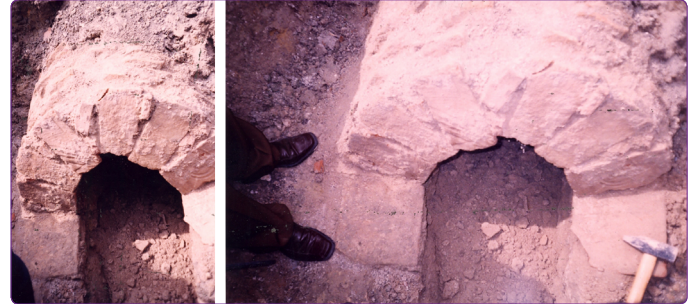
Şekil 12. Su kanallarını gösteren 2004 yılına ait fotoğraflar (Yırtal, 2004).

2004 yılında tamamlanan raporda, söz konusu alanda bir benzin istasyonu ile başka bir yapının inşasının tamamlandığı ve sözü edilen su kanallarının artık görülmediği bildirilmiştir (Anılır, 2004).

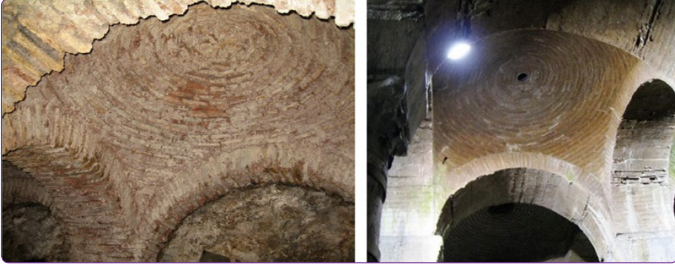
Örtü sistemi günümüze ulaşamamıştır. Kerim Altuğ tarafından yürütülen araştırmanın sonuçlarına göre; İstanbul içindeki Bizans dönemi sarnıçlarından serbest ayaksız 42 sarnıcın tamamı yarım daire beşik tonoz ile örtülüdür. Serbest ayaklı sarnıçların ise 13 adedinin beşik tonoz,⁸ 21 adedinin yelken tonoz,⁹ 28 adedinin çapraz tonoz,¹⁰ 15 adedinin ise basık görümlü, pandantifli yarım küre kesitli kubbe¹¹ ile örtülü olduğu tespit edilmiştir (Altuğ, 2013) (Şekil 15-17).

Şekil 15. İstanbul sarnıçlarından yelken tonoz örnekleri [Şeyh Murat Mescidi yakınındaki sarnıç ve Eşrefiye Sarnıcı] (Altuğ, 2013).

daha uygun bir çözüm sunmaktadır. Nitekim, İstanbul içindeki sarnıçların çoğu da radyal dizilmiş tuğla örgülü yelken ya da çapraz tonozlarla örtülüdür. Yine de Vefa Kilise Camisi batısında yer alan sarnıç ile Anemas Zindanı olarak adlandırılan Blakhernai Sarayı'nın alt yapısında izlenen beşik tonoz tercihi göz ardı edilmemelidir.

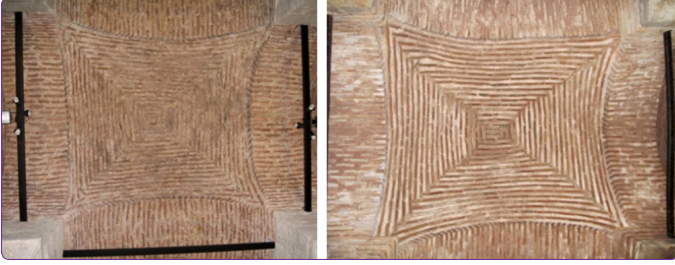
Şekil 16. İstanbul sarnıçlarından çapraz tonoz örnekleri [Sultan Sarnıcı (Bonos Sarnıcı?) ve Yerebatan (Bazilika) Sarnıcı] (Altuğ, 2013).

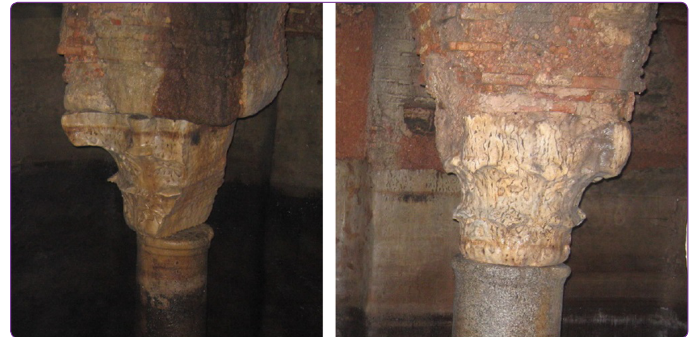
Haramidere Sarnıcı'nın iç payandalardan hareketle beş adet tekil taşıyıcı ile iki sahna ayrıldığı anlaşılmaktadır (Şekil 14). Yapının hemen yakınında bulunan üzeri silme profilli Marmara mermerinden sütun parçası olasılıkla yapının beş tekil taşıyıcısından biridir (Şekil 4). Alanda başka sütun bulunmamasıyla birlikte, İstanbul'daki hemen hemen tüm sarnıçlarda tekil taşıyıcı olarak sütunların tercih edilmiş olması, diğer tekil taşıyıcıların da sütunlar olduğunu, ancak daha sonra muhtemelen başka bir yapıda kullanılmak üzere alandan alındıklarını düşündürmektedir. Sütun başlık ve kaidelerine ilişkin ise herhangi bir veri bulunmamaktadır (Şekil 18).

Şekil 18. Sarnıçlarda sütun ve devşirme başlık örnekleri (Altuğ, 2013).

İstanbul'daki Bizans dönemi sarnıçlarında taşıyıcı strüktürü meydana getiren en önemli öğeler olan tekil taşıyıcılar neredeyse tüm örneklerde yekpare mermer ve granit sütunlardan meydana gelir. Çok az sayıda sarnıçta serbest paye kullanılmıştır. Çoğu devşirme olan sütunlar birbirinden farklı boyutlarda olabildiğinden yüksekliklerinin ayarlanabilmesi için bazen doğrudan döşeme üzerine oturur, bazen ise sütun kaidesi ya da kaide olarak kullanılmış bir sütun başlığı üzerine yerleşir. Sütunun yekpare oluşu, İstanbul'daki tüm sarnıçlar için standart bir uygulamadır (Altuğ, 2012; 2013). Sütunların üzerinde profilli bir silme yer alır, başlıklar ise genellikle başka yapılardan devşirme elemanlardır (Betsch, 1977; Altuğ, 2013).

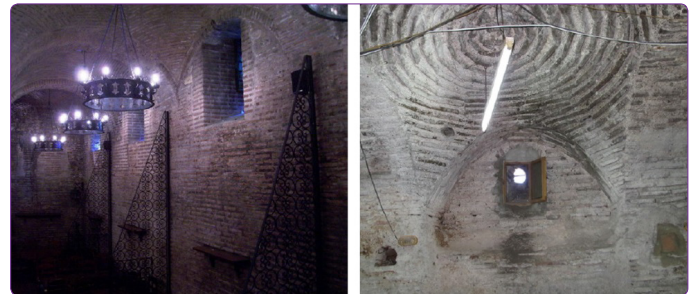
Yapının örtü sisteminin günümüze ulaşmaması nedeniyle, havalandırma menfez ya da pencerelerinin yapıdaki konumu tam olarak netleşmemiştir. Sarnıcın üzerinde ikinci bir yapıya dair iz olmaması, olasılıkla yapının bir kısmının toprak üzerinde bulunuyor olabileceğini, bu durumda havalandırmanın kemerler altında bulunan pencereler aracılığıyla sağlanması gerektiğini düşündürmektedir (Şekil 19).

Şekil 19. Soğukçeşme Sokağı Sarnıcı ile İbadethane Sokağı'nda bulunan sarnıçta havalandırma pencereleri (Altuğ, 2013).

İstanbul'daki Bizans dönemi sarnıçların içinde depolan suyun bozulmaması için, genellikle tonozlar üzerinde menfezler bulunur. Beden duvarı kısmen de olsa toprak üzerinde kalan sarnıçların duvarında kemerlerin altına gelecek şekilde havalandırma pencereleri bırakılmıştır (Altuğ, 2013).

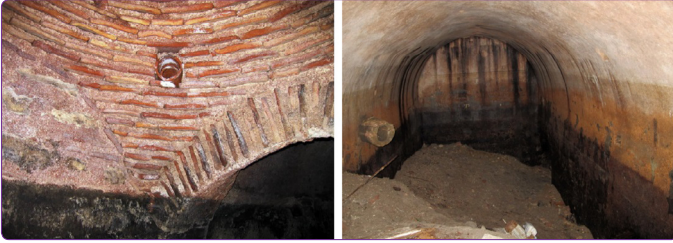
anlaşılamamış, ancak doğu yönünde yer alan parselde bulunan sarnıçla ilişkili olduğu anlaşılan su isale hattının, yapıya doğu duvarından bağlandığı ileri sürülmüştür. Sarnıçlardaki suyun tahliyesi için inşa edilen tahliye kanalları, incelenebilen örneklerde zemin kotunda yer almaktadır. Tahliye kanalı da tıpkı besleme kanalı gibi, yapının mevcut durumu üzerinden hareketle yeri tam olarak belirlenemeyen unsurlardandır (Şekil 20).

Şekil 20. Sarnıç besleme elemanı örnekleri (Altuğ, 2013).

Kapalı sarnıçlarda su kontrolü besleme ve tahliye kanalları aracılığıyla gerçekleşir. Besleme kanalları örtü seviyesinde yer almaktadır. Yapının örtü sistemi günümüze ulaşmadığı için, besleme kanalının nerede olduğu kesin olarak

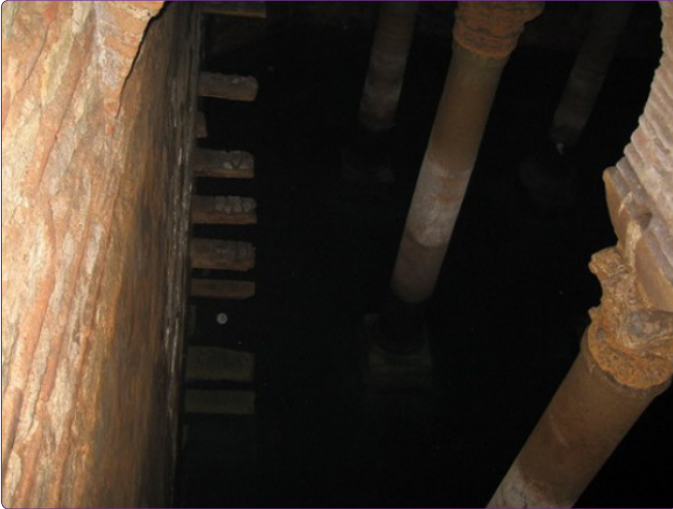
Kapalı sarnıçların bazılarında, su seviyesinin az olduğu durumlarda su seviyesine rahat ulaşım ve ayrıca gerekli durumlarda sarnıç iç temizliğinin ve onarımının yapılabilmesi için yapının içine inen merdivenler bulunmaktadır (Şekil 21). Yapıda, mevcut duvarlarda merdivene ilişkin bir iz rastlanmamıştır. Buna rağmen, günümüze ulaşmamış olan merdivenin güney duvarı ya da güney ve batı duvarlarına bitişik olabileceği öngörülebilir.

Şekil 21. Sarnıç içine inen merdiven örnekleri (Altuğ, 2013).

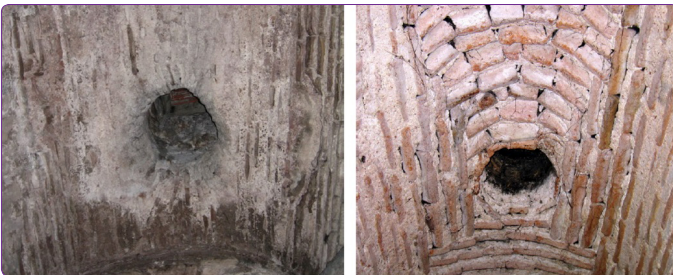
Şekil 22. Örtü sistemi üzerinde su çekme menfezi örnekleri (Altuğ, 2013).

Bizans döneminde sarnıçlarda depolanan suyun kullanılması için, kanallar aracılığıyla iletimin yanı sıra tonozlar üzerinde kuyu/menfez delikleri açıldığı bilinmektedir (Şekil 22). Örtü sisteminin günümüze ulaşmamış olması, sarnıçtaki suyun teminine ilişkin çıkarım yapılabilmesini engellemektedir.
