Aydın'da Mimarlık Mirası Olarak Cumhuriyet Dönemi Konutları

Residential Buildings of the Turkish Republican Period as Architectural Heritage in Aydın

Gökçe ŞİMŞEK

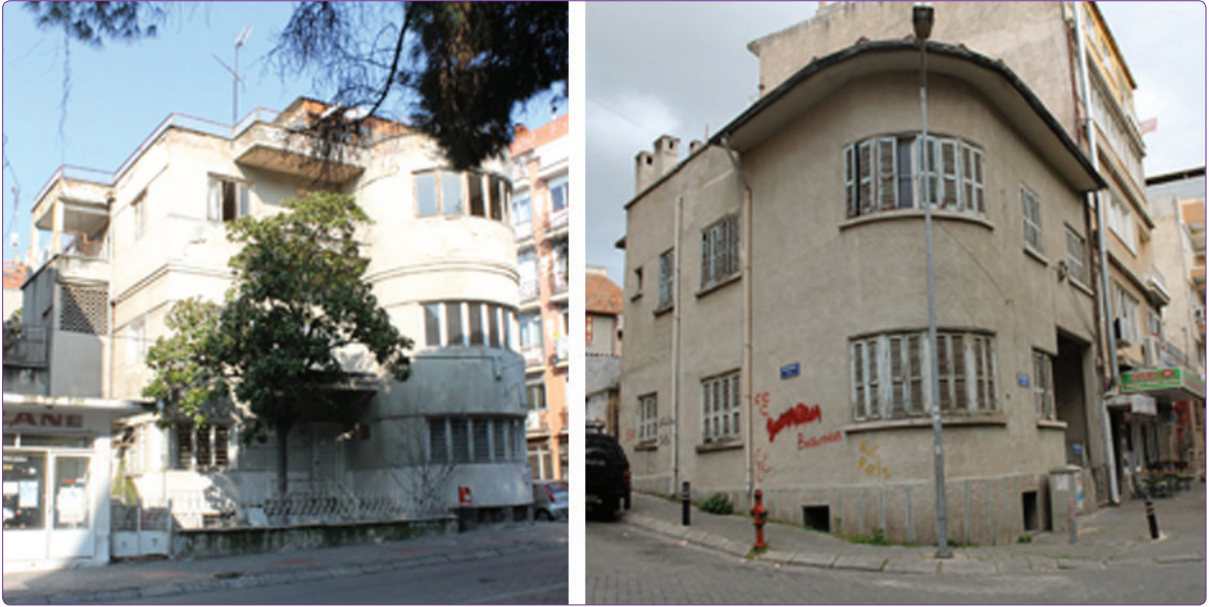
Şekil 2. Aydın'da modern yaklaşımın izlendiği günümüze ulaşan konutlar. (G. Şimşek Arşivi).

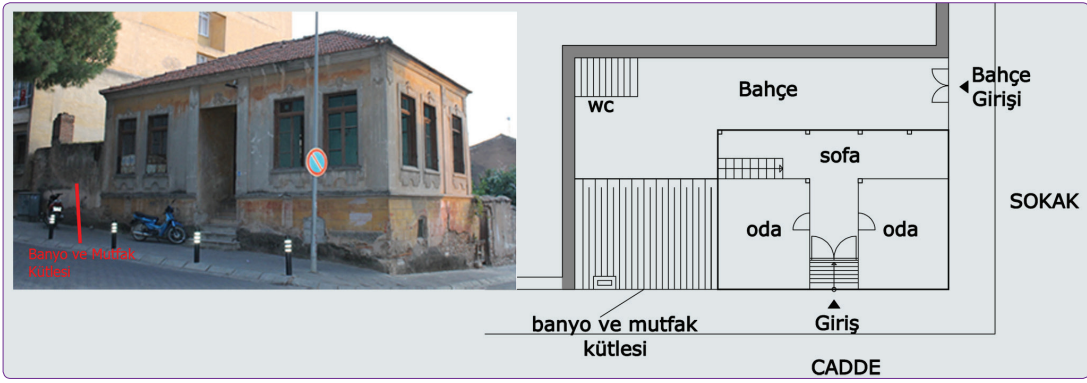
Şekil 4. Erken dönem konutlarında yaşam birimi-ıslak hacim kütleli-avlu ilişkisi şeması ve örnek bir konut.

sözleriyle belirtilmektedir. Mutfakların, genellikle avluya doğrudan bağlantılı ve banyoların ise, yaşam birimine doğrudan bağlanan küçük birimlerden oluştuğu görülmektedir. Zaman içinde mutfak ve banyonun konutun içine girdiği örnekler de rastlanmaktadır. Bunun yanında, erken Cumhuriyet Dönemi konutlarının büyük çoğunluğunda tuvaletler, hem yaşam biriminden hem de ıslak hacimlerin bulunduğu kütlede uzak avluda bir köşeye yerleştirilmiştir. Az sayıdaki örnekte, tuvalet külesinin yaşam birimine yaklaştığı ve bitişik hale geldiği saptanmıştır. Kırsal kesimden göç edenlerin yerleştiği Cuma Mahallesi ve Orta Mahalle'de yer alan 1940'lara tarihlenen kimi konutlarda ise banyonun yaşam biriminin içine girdiği³⁸ ve sofanın bir kısmının 'salon' olarak adlandırıldığı ve kullanıldığı tespit edilmiştir.

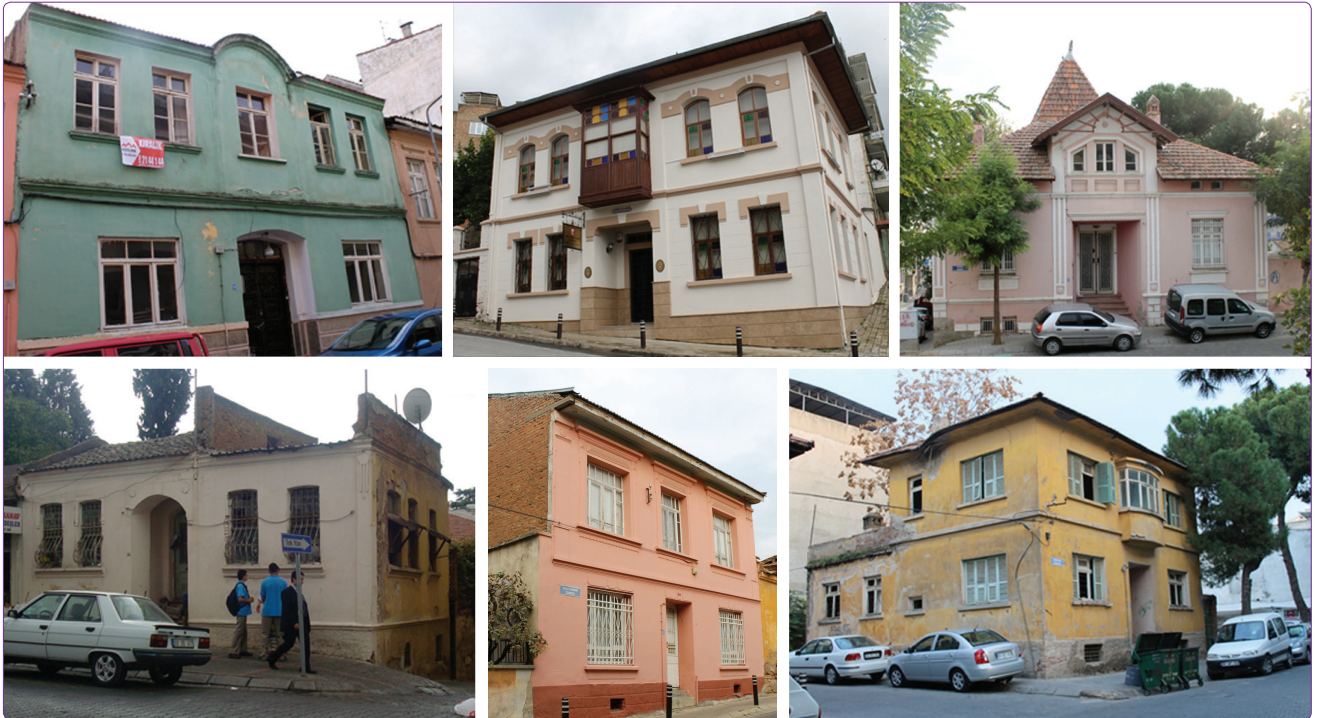
Şekil 5. Simetrik cephe düzeni sergileyen konut örnekleri.

bodrum+zemin+1 ve zemin+1) her birinde simetrik cephe düzenine rastlanmaktadır. Sokl+1 ve bodrum+1 düzenlemeye sahip konut cephelerinde, yükseltilmiş girişler cephenin ortasındadır ve giriş katı ile alt kat arası yatay silme ile bölünmüştür. Girişin her iki yanında bir ya da iki pencere yer almaktadır. Zemin+1 durumunda ise, zemin katta ortaya yerleştirilen girişin birinci katta bir çıkma ya da çatıda bir alınlık ile vurgulandığı ve simetrisinin pekiştirildiği saptanmıştır. Bodrum+zemin+1 konutlarda, birinci katın ortasına yerleştirilen sofanın kimi zaman bir çıkma, balkon ya da büyük bir açıklık olarak cepheye yansıdığı tespit edilmiştir. Bu yapıların bazı erken örneklerinde ahşap çıkmalar ve dökme demirden konsollar görülmektedir. 1930'ların ikinci yarısına tarihlenen simetrik cephe düzenine sahip tek örnekte, birinci katta ortaya parapetli bir çıkmanın (çıkmanın alt kısmının duvar örülerek inşa edildiği) yerleştirildiği saptanmıştır. Aynı cephede, belirtilen çıkmanın her iki yanında ahşap kepenkli birer yatay dikdörtgen pencere mevcuttur (Şekil 5).

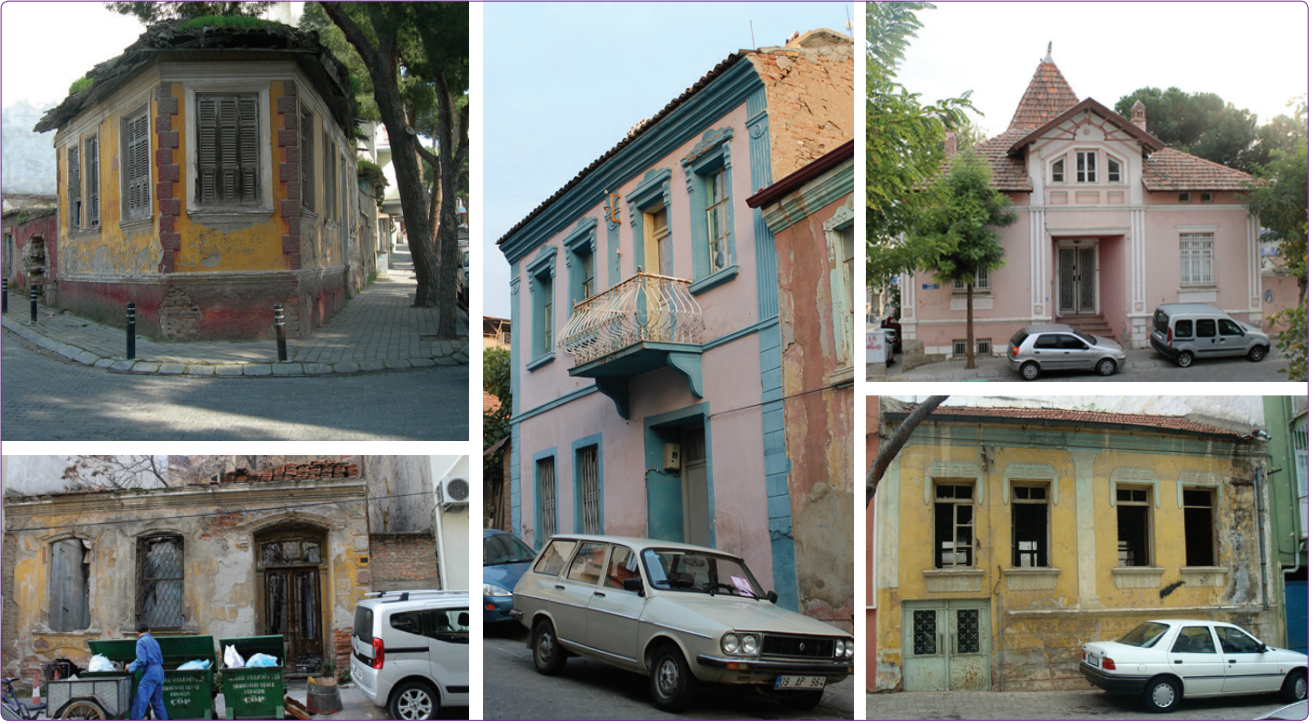
Şekil 6. Asimetrik cephe düzeni sergileyen konut örnekleri. (G. Şimşek Arşivi).

bir konutta cephede sivri kemerli pencere düzeni ve köşe dönen bir balkona rastlanmaktadır. Sözelimi, entin ana akslarından Hükümet Caddesi üzerinde konumlanan bir konut, cephe düzenlemesi ile oldukça gösterişli bir görünüm sergilemektedir (Şekil 6).

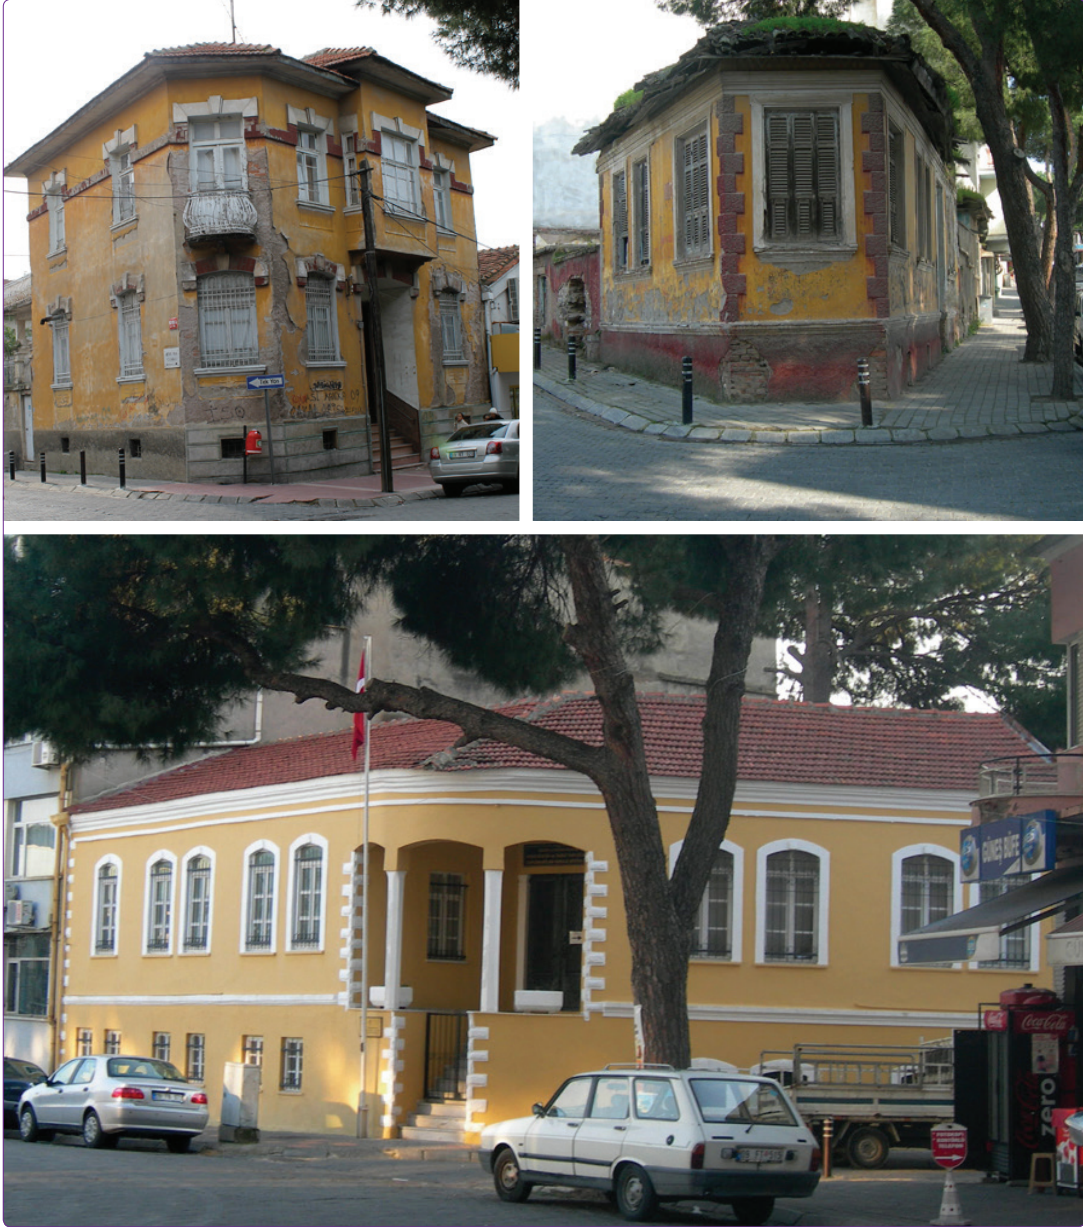
Şekil 7. Cephe köşe düzenlemesinin izlendiği konut örnekleri. (G. Şimşek Arşivi).

Konut cephelerinde köşe düzenlemesine sık olarak rastlanmamıştır. Köşe düzenlemesinin görüldüğü bir örnek, sokl+zemin kat düzenindedir. Burada, köşede sütunlu giriş mekanı ile yanlarda pencerelerden oluşan cephe düzeni izlenmektedir. Diğer örneklerden biri, zemin+1+cihannüma düzenlemesindedir. Burada, zemin kattaki dükkan girişi, birinci kat cephesi ve ikinci kattaki beşik çatılı cihannüma köşeye yönelmektedir (Şekil 7).

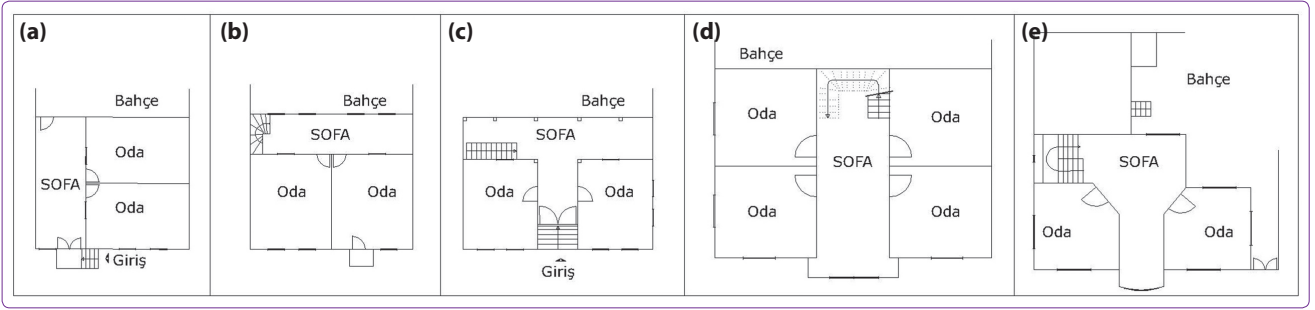
Şekil 8. Konut plan şemaları (a) yan sofalı plan, (b) kapalı dış sofalı plan, (c) 'T' sofalı, (d) orta sofalı plan, (e) merkezi sofalı plan.

Birinci grup konutlarda, yaşam birimi ana giriş cephesine dik olarak ikiye bölünmektedir. Bu bölümlerden birinde, sofaya yer verilmekte, diğerinde ise, sofaya açılan iki oda tespit edilmiştir. Yan sofa'lı olarak tanımlanabilecek bu plan tipi, hem bodrum+zemin, hem de bodrum+zemin+1 konutlarda görülmektedir. Ayrıca, bu sofaların diğer sofalara göre daha geniş olduğu saptanmıştır. Bu plan tipindeki yapılar, asimetrik cephe düzenine sahiptir. Bu yapılara az rastlanmaktadır (Şekil 8a).

olduğu gibi yarı-açık mekan niteliğinde değildir. Kimi konutlarda, sofanın kısa kolu üzerinde bir yüklük görülmektedir. Kimilerinde ise, kullanıcılar sofanın bir kenarında bir yüklüğün daha önce var olduğunu ifade eder. Bunun yanında, bazı kullanıcılar yüklüğün bir kısmının daha önce güsulhane olarak kullanıldığını belirtir. Bu plan tipi, Aydın konutlarında sıklıkla görülmektedir (Şekil 8b).

Üçüncü grup konutlarda, 'T' şeklinde bir sofa ile sofanın her iki yanında birer oda olduğu tespit edilmiştir. Bu şemada, 'T' şeklindeki sofanın bir kolu sokak cephesine dik olarak uzanmaktadır ve diğer kolu ise avluya paralel uzanmaktadır. Sofanın her köşesinde birer oda bulunmaktadır ve merdiven genellikle, avluya paralel uzanan sofanın bir köşesine yerleştirilmiştir. Bu plan türüne, zemin+1, bodrum+zemin, bodrum+zemin+1 katlı yapılarda rastlamak mümkündür. Bu plan türüne, erken döneme tarihlenen bodrum+zemin+1 kat düzenlemesine sahip yapılarda ve 1940'larda inşa edilen genellikle bodrum+1 kat yapılarda sıklıkla rastlanmaktadır. Bu plan şemasına Aydın konutlarında sıklıkla rastlanmaktadır (Resim 8c).

Dördüncü grupta sofa, yaşam birimini avluya dik olarak bölmekte ve ortada konumlanmaktadır. Sofanın her iki yanında odalar yer almaktadır. 'Orta sofalı' plan tipi olarak adlandırılabilir bu plan şemasının, her katta aynı şekilde tekrarladığı saptanmıştır. Orta sofanın her iki yanında genellikle ikişer oda yer alırken, merdivenin bazı durumlarda sofanın bir kenarına, bazı durumlarda ise odalardan birinin yanına yerleştirildiği görülmektedir. Bu tipteki konutların bir kaçında cihannüma rastlanmıştır. Cihannüma, pencerelerle dışarı açılan şeffaf küçük bir mekan niteliğindedir. Bu plan tipine bodrum+1 ve bodrum+zemin+1 konutlarda rastlanmaktadır (Şekil 8d).

ile dışarı taşmaktadır. Köşelere yerleştirilen odalar yatay dikdörtgen formu geniş pencerelerle dışarı açılmaktadır. Bununla birlikte, yapıda, mutfak ve banyonun yaşam biriminin içine yerleştirildiği ve tuvalet kütesinin, yaşam biriminin avlu cephesine yapılandırıldığı ve doğrudan içeriden ulaşıldığı vurgulanmalıdır. Belirtilen özellikleriyle bu konut, hem plan şeması, hem de mekansal özellikleriyle diğer konutlardan farklılaşmaktadır (Şekil 8e).
