# İHA tabanlı fotogrametrik veriler ile derin öğrenme destekli yol çatlaklarının otomatik tespiti

## Deep learning-assisted automatic road crack detection from UAV-based photogrammetric data

Araştırma Makalesi/Research Article

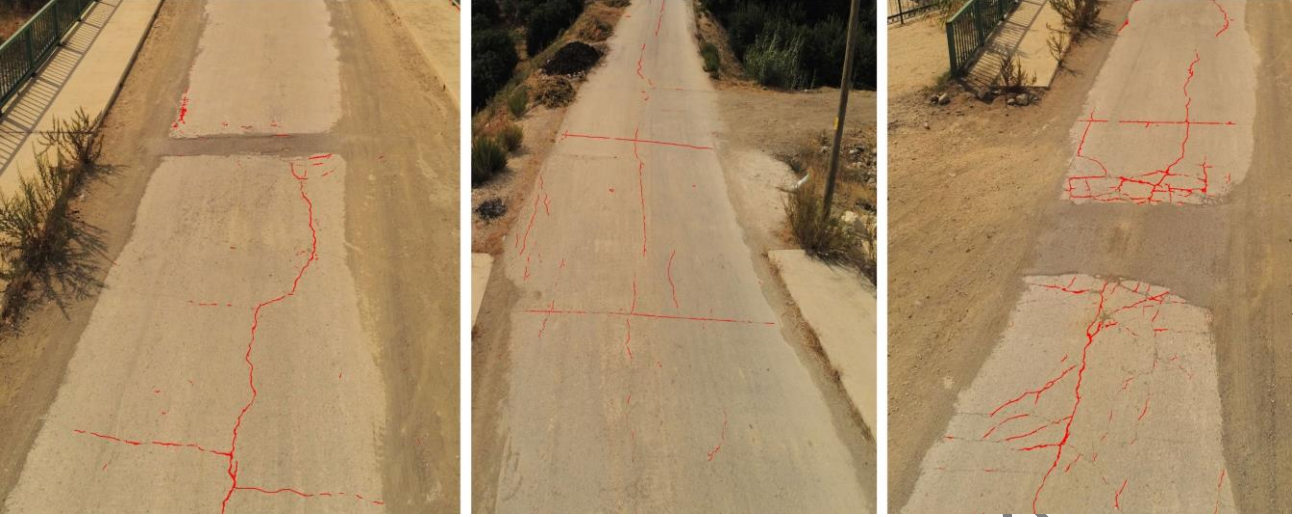
Şekil 3. Farklı bölgelerden seçilen yol kesitlerine ait çatlak segmentasyon sonuçları (kırmızı alanlar tespit edilen çatlaklar).

Figure 3. Crack segmentation results of selected road sections from different regions (red areas: detected cracks).

Bu bölümde, CT-CrackSeg mimarisi kullanılarak gerçekleştirilen otomatik çatlak segmentasyonunun çıktıları hem görsel hem sayısal olarak sunulmaktadır. Segmentasyon işlemi, SfM tabanlı ortomozaik görüntü üzerinde piksel düzeyinde uygulanmış; model, asfalt yüzeylerindeki hem geniş hem de ince çatlakları başarıyla tespit edebilmiştir. Şekil 3 ve Şekil 4'te farklı yol kesitlerinde uygulanan segmentasyon sonuçlarını göstermektedir. Şekil 3 ve 4'te kırmızı renk ile vurgulanan alanlar, model tarafından tespit edilen çatlaklardır. CT-CrackSeg mimarisinin çatlak sınırlarını hassas biçimde ayırabildiği ve zemin deseninden etkilenmeden doğru çıktı ürettiği gözlemlenmektedir.

Şekil 3 ve 4, segmentasyonun hem başarısını hem de sınırlılıklarını tartışmalı olarak değerlendirmeyi mümkün kılmaktadır. Segmentasyon doğruluğu görsel olarak yüksek olduğu tespit edilmekle birlikte, bazı örneklerde sınırlı genelleme kabiliyetine dair ipuçları gözlemlenmiştir. Özellikle Şekil 5'te sunulan örnekler, modelin düşük kontrastlı çatlaklarda sınırlı duyarlılık gösterdiğini ve yüzeydeki diğer lineer desenlerle (örneğin yapısal birleşim izleri) karışıklık yaşadığını ortaya koymaktadır. Bu durum, gerçek dünya uygulamalarında modelin tamamen otonom kullanılmasından önce yerel yüzey karakteristiğine göre kalibrasyon yapılmasının önemini vurgulamaktadır.

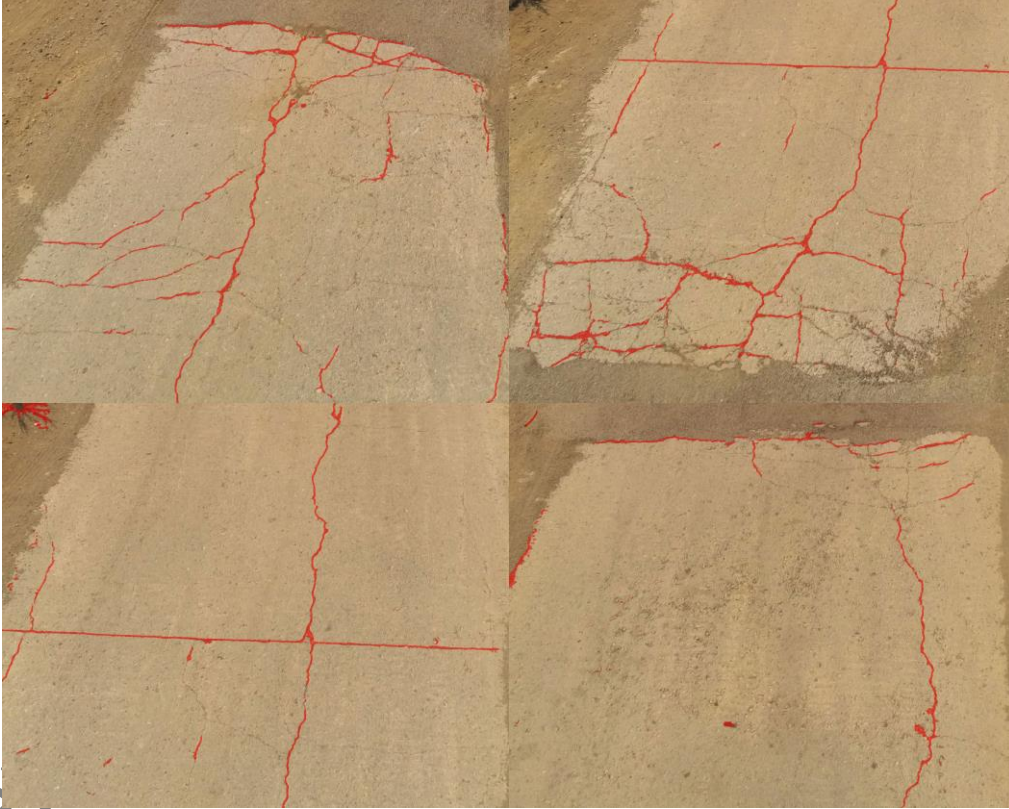
Şekil 4. Çeşitli yüzey dokularında gerçekleştirilen çatlak tespit sonuçlarının genel görünümü.

Figure 4. Overview of crack detection results performed on various surface textures.

CT-CrackSeg mimarisi, klasik CNN yapılarına kıyasla daha dengeli bir performans sunmuş hem çatlak sınırlarını belirlemede hassasiyet hem de global bağlamsal anlamda genel doğruluk sağlamıştır. Özellikle Şekil 4 ve 5'te sunulan çıktılar, çatlakların şekilsel bütünlüğünü koruyarak başarılı bir segmentasyon örneği oluşturmuştur. Precision (%94.86), Recall (%92.04) ve IoU (%90.16) değerleri, modelin zorlu yüzey koşullarında dahi yüksek ayırt edicilik kabiliyetine sahip olduğunu göstermektedir.
