Kentsel Dönüşümün Modern Bir Konut Alanı Üzerindeki Etkileri: Talimhane, İstanbul Örneği

Effects of Urban Transformation on a Modern Housing Area: Talimhane, Istanbul Example

Elifnaz Durusoy Özmen, Ebru Omay Polat

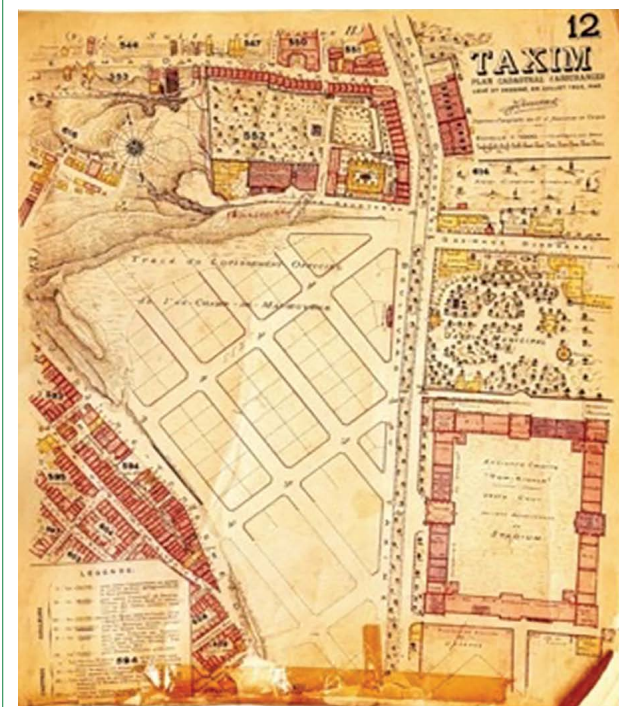
Şekil 7. Sol: 1925 tarihli Pervititch Haritası (Pervititch, 2000); Sağ: 1933 tarihli Sabık Talimhane Meydanı Haritası (İstanbul 2 numaralı KVKBK arşivi).

Talim yerinin bütüncül bir konut alanı olan “Talimhane”ye dönüşümü, 1930'lu yılların başına tarihlenmektedir. 1925 tarihli Pervititch Haritası ile 1933 tarihli Sabık Talimhane Meydanı Haritası'nda geniş parsellere ev sahipliği yapan ve tamamı birbirini dik açılarla kesen yapı adalarına bölünen talim alanı dahilinde yoğun bir inşaa faaliyeti başlatıldığını anlamak mümkündür (Şekil 7). Taksim Meydanı'nın kuzeyini gösteren 1930'lara ait eski fotoğraflardan da Taksim'in çevresindeki kamusal alan düzenlemeleri ile talim alanı üzerinde belirlenen yapı adalarının günümüzdeki halini almaya başladığı görülmektedir (Şekil 8).

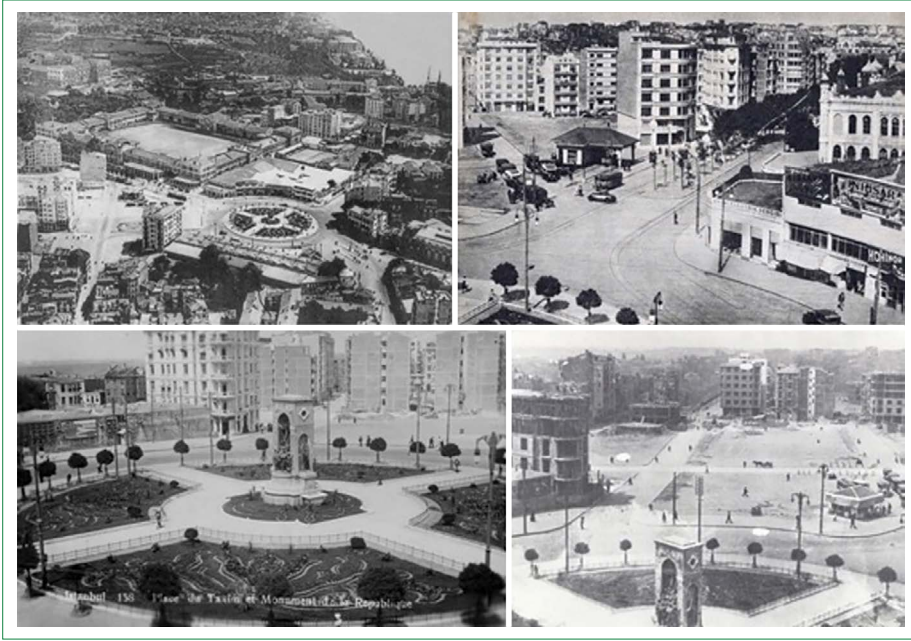
Şekil 8. 1930'lu yıllarda Talimhane'de yükselmekte olan modernist yapılar (Sağ alt: Gülersoy, 1986; diğerleri: İstanbul 2 numaralı KVKBK arşivi).

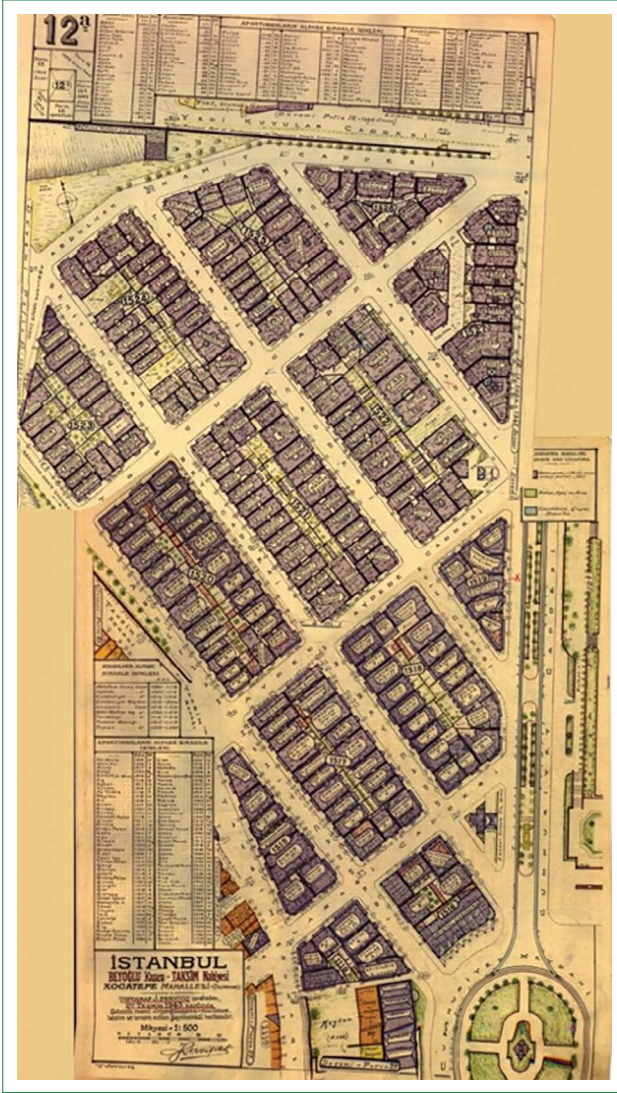
Şekil 9. Talimhane'yi gösteren 1943 tarihli Pervititch Haritası (Pervititch, 2000).

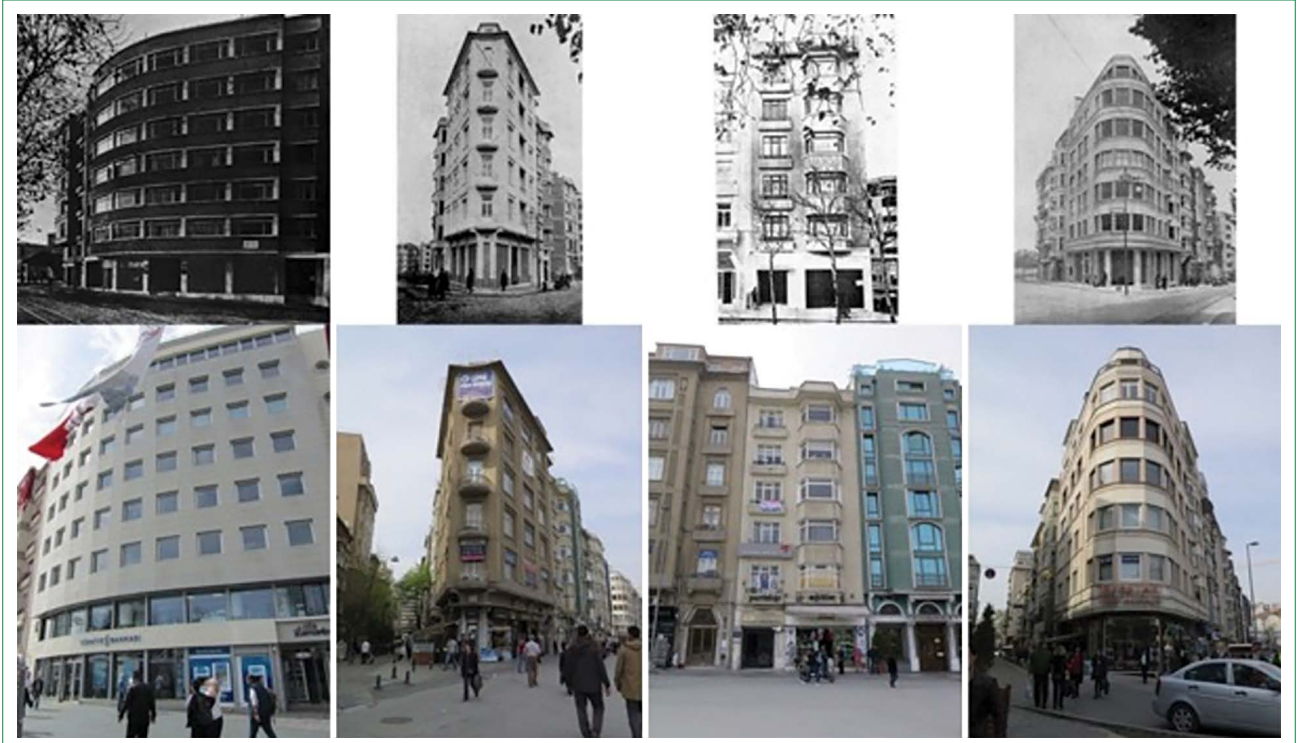
Şekil 10. Soldan sağa sırasıyla geçmiş ve günümüz fotoğraflarıyla: Doğu Apartmanı (Arkitekt, 1940/115-116:145 ve yazarların arşivi, 2020); Pertev Apartmanı (Arkitekt, 1933/26:45 ve yazarların arşivi, 2020); İstiklal Apartmanı (Arkitekt, 1932/23-24:309 ve yazarların arşivi, 2020); Ceylan Apartmanı (Arkitekt, 1933/35:331 ve yazarların arşivi, 2020).

siminin konut biçimlenmesini temsil eden özgün mimarlık ürünleridir. Yapıların mimarları arasında Rebii Gorbun ve Mustafa Can (Doğu Apartmanı), Vedat Tek (Pertev Apartmanı), Hüsnü Çubukçyan (İstiklal Apartmanı), Sedad Hakkı Eldem (Ceylan Apartmanı), Seyfi Arkan (Ayhan Apartmanı), Arif Hikmet Koyunoğlu (Deniz Kızı Eftelya/Billur Apartmanı) ve Mimar Kâhya Oğlu Nazif (Agop Efendi Apartmanı) gibi Cumhuriyet Dönemi mimarlığının tasarımı güçlü ve modernist dili belirgin isimleri yer almaktadır. 1943 tarihli Pervititch Haritası'nda detaylı bir biçimde sunulan söz konusu konutların dönemin en önemli mimarlık yayını olan “Arkitekt”te tanıtıldığı görülmektedir (Şekil 9, 10). Bu durum, Talimhane'nin modern yaşam biçiminin temsilcisi olarak yansıtılmasına aracı olan bir referans olma değeri yansıttığını simgelemektedir.

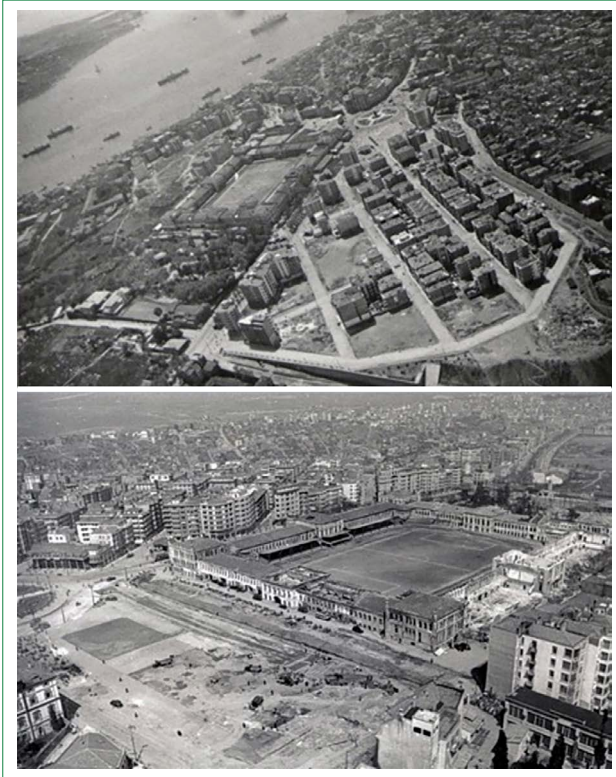
Şekil 11. 1930'ların sonlarında Talimhane'nin oluşumunu tamamlayan bütüncül konut dokusu (İstanbul 2 numaralı KVKBK arşivi).

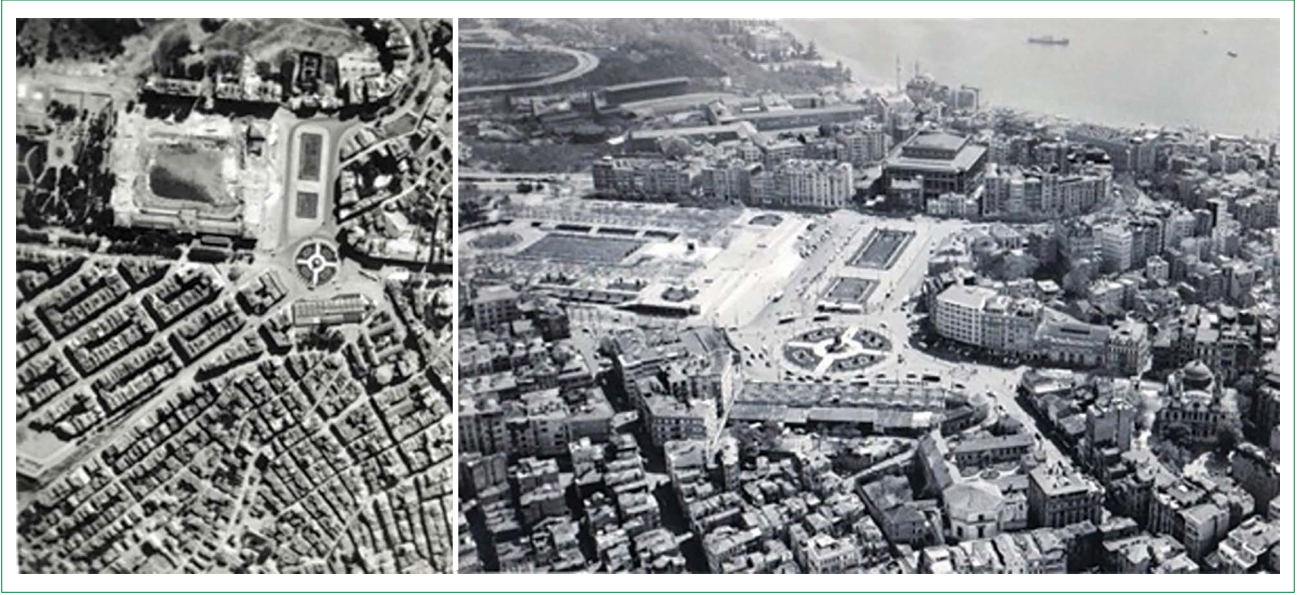
Şekil 13. Sol: Taksim Topçu Kışlası'nın 1940 yılında gerçekleşen yıkımı sırasında Talimhane; Sağ: Yıkım ardından bölgenin çağdaşlaştırılması hedefiyle hayata geçirilen Gezi Parkı ve Talimhane (İstanbul 2 numaralı KVKBK arşivi).

nü Gezisi (Gezi Parkı), Taksim Bahçesi ve Taksim Kristal Gazinosu gibi kullanımlar içeren 2 No.lu Park isimli geniş bir kamusal alan tanımlanmıştır (Cezar, 1991; Gülersoy, 1986; Bilsel, 2010) (Şekil 12). Taksim Topçu Kışlası'nın 1940 yılında gerçekleşen yıkımı sonucunda bölgenin çağdaştırılması hedefiyle hayata geçirilen bu entegre park, tören alanı olarak tasarlanan Taksim Cumhuriyet Meydanı'ndan başlayıp Nişantaşı'na kadar devam eden ve Maçka Vadisi'ni de içine alan bütüncül bir yeşil alan olacak şekilde uygulanmıştır (Şekil 13).

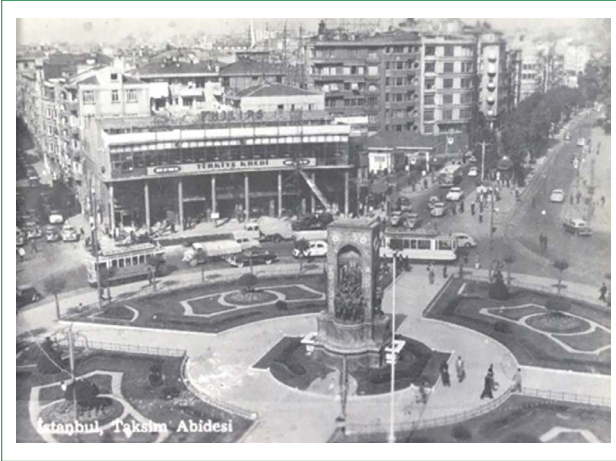
Şekil 14. 1950'lerin sonunda yoğun bir yerleşim alanı tanımlayan Talimhane (İstanbul 2 numaralı KVKBK arşivi).

Oluşumundan itibaren kentin en gözde semtlerinden biri olan Talimhane'nin 1950'li yıllarda başlayan dönüşümü ilk olarak sosyal, sonrasında ise fiziksel ve işlevsel bağlamlarda gerçekleşmiştir. Alanın sosyal yapısındaki değişim özellikle 1955 yılında meydana gelen 6–7 Eylül Olayları'nın ardından Talimhane'nin de içerisinde bulunduğu Beyoğlu genelinde gözlemlenmiştir (Cezar, 1991; Gülersoy, 1986). İstanbul'da yaşayan azınlıkların mülkiyet ve kullanımındaki mekanların tahribine yönelik gerçekleştirilen bu olayları takiben, özgün kullanıcılar semti terk etmeye başlamış, Talimhane'nin yeni kullanıcı profilini alt gelir grupları şekillendirmeye başlamıştır. Öyle ki 1950'lerin sonunda oldukça yoğun bir yerleşim alanı tanımladığı gözlenen Talimhane'de oto tamircileri, kara borsacılar, seyyar satıcılar ve marjinal gruplarla karşılaşmak olağanlaşmaya başlamıştır (Akın, 2005) (Şekil 14).

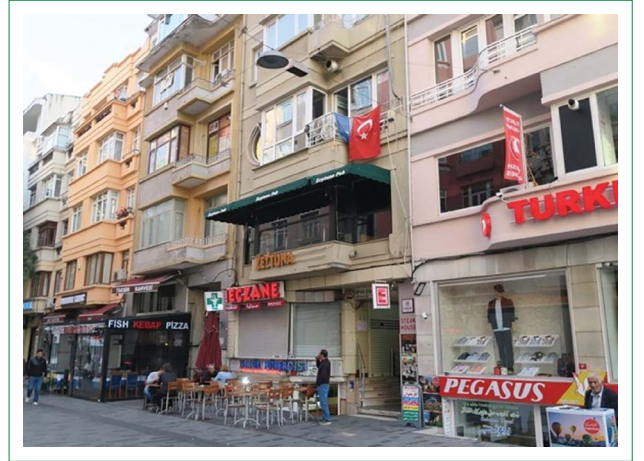
Şekil 15. Talimhane'de bulunan konut yapılarının zemin katlarında gözlenen işlevsel dönüşüm (Yazarların arşivi, 2020).

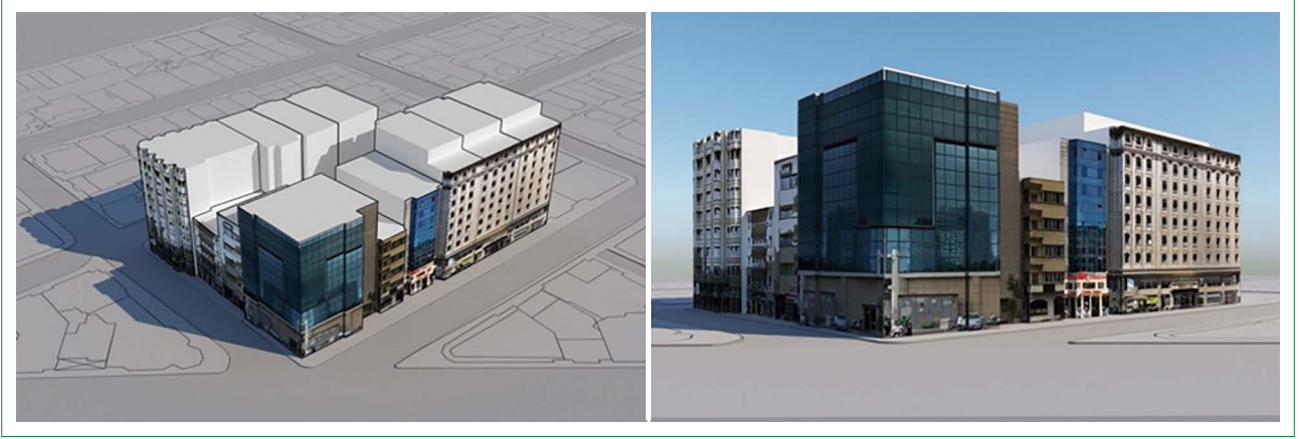
Şekil 16. Düşeyde gözlenen süreklilik algısının kaybına dair hazırlanan şematik bir görselleştirme (Yazarların arşivi, 2020).

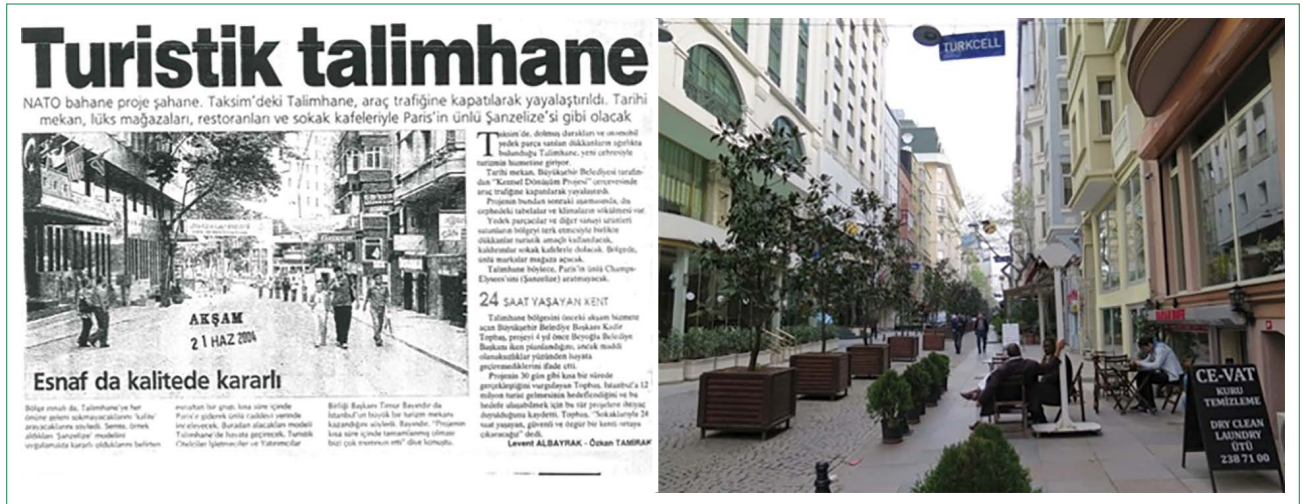
Şekil 18. Sırasıyla “Beyoğlu Talimhane Bölgesi Cephe Rehabilitasyon ve Kentsel Tasarım Uygulama Projesi”nin tanıtladığı bir gazete haberi (21.06.2004 tarihli Akşam Gazetesi); Proje kapsamında gerçekleştirilen uygulamalardan örnekler (yazarların arşivi, 2020).

yerleştirilmiştir (Şekil 18). Alanı daha cazip bir hale getirmek için sokaklara sürekli müzik yayını yapan hoparlörler eklenmiştir. Elektrik, su, doğalgaz gibi altyapı projelerinin yanı sıra yapı ölçeğinde cephe düzenleme, yenileme ve renk değişimi gibi çalışmalar yapılmıştır. Gerçekleştirilen uygulamalarla Talimhane'nin gece gündüz kesintisiz yaşayan ve her daim kullanılan canlı bir alan olması amaçlanmıştır. Ancak, bu projenin temel hedeflerinden olan yenileme ve canlandırma stratejileri, yalnızca yapı ölçeğinin zemin katlarındaki ticari kullanımlar bağlamında gözlenmiş, turizm odaklı gelişime destek vermesi nedeniyle Talimhane'nin nitelik kaybını devam ettirmiştir. Diğer bir ifadeyle, plansız kentleşme olgusunun alanda yarattığı içsel ve çevresel sorunları gidermek adına başvurulmuş "yenileme" yöntemi, uygulandığı çoğu alanda olduğu gibi Talimhane özelinde de başarılı bir sonuç vermemiştir.

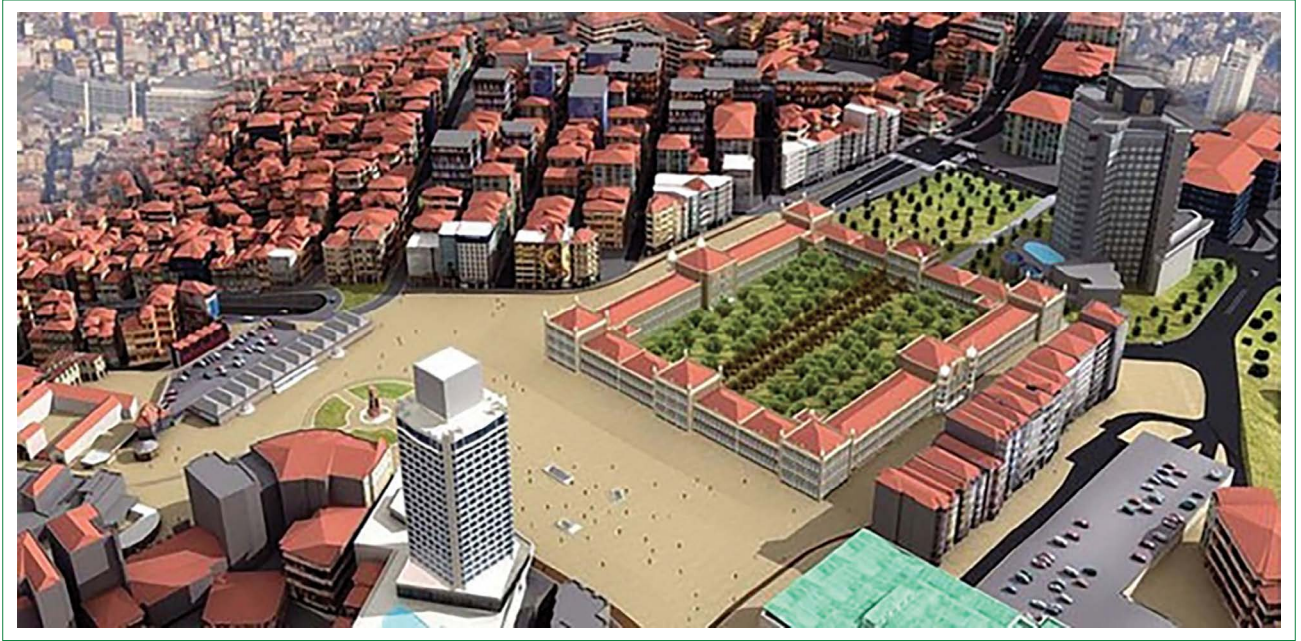
Şekil 19. 2012 yılında gerçekleştirilen Taksim Meydanı Yayaştırma Projesi (İstanbul 2 numaralı KVKBK arşivi).

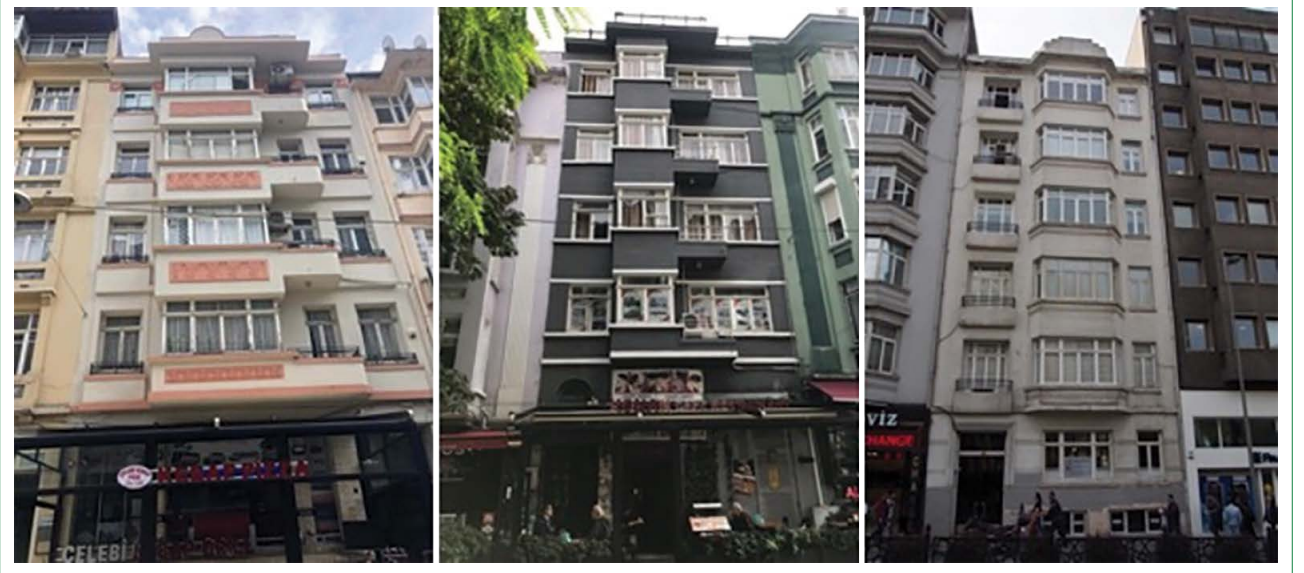
Şekil 21. Özgün modernist niteliklerini halen koruyan tanımlı bir gabari ve kütle biçimlenişine sahip yapı örnekleri (Yazarların arşivi, 2020).

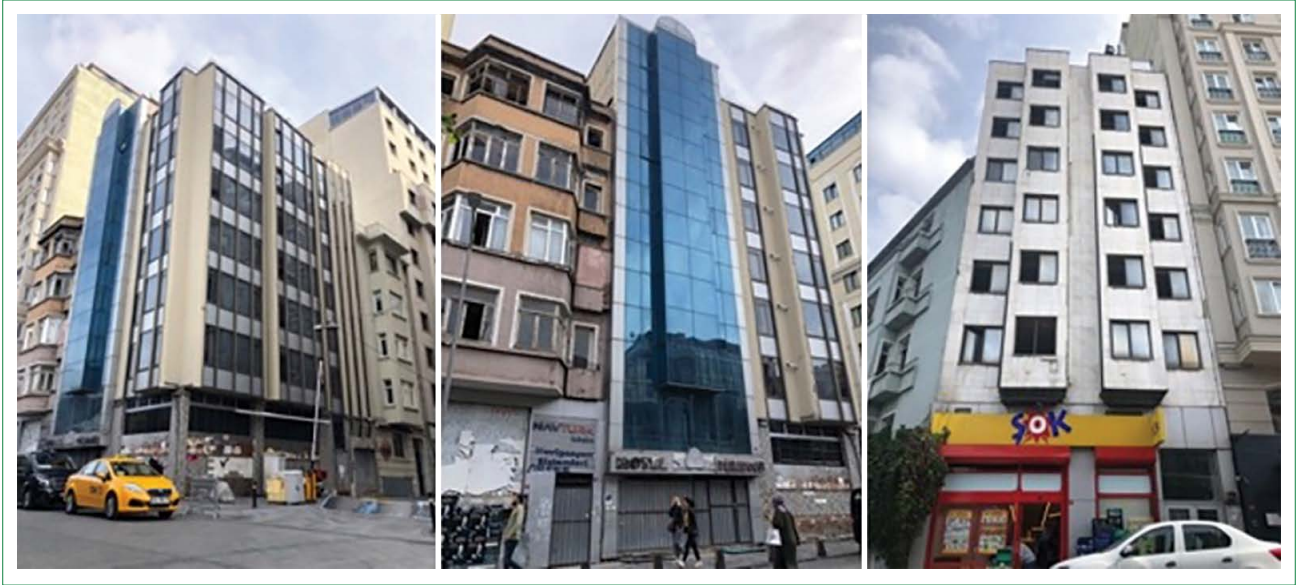
Şekil 22. Niteliksiz yeni yapı örnekleri (Yazarların arşivi, 2020).

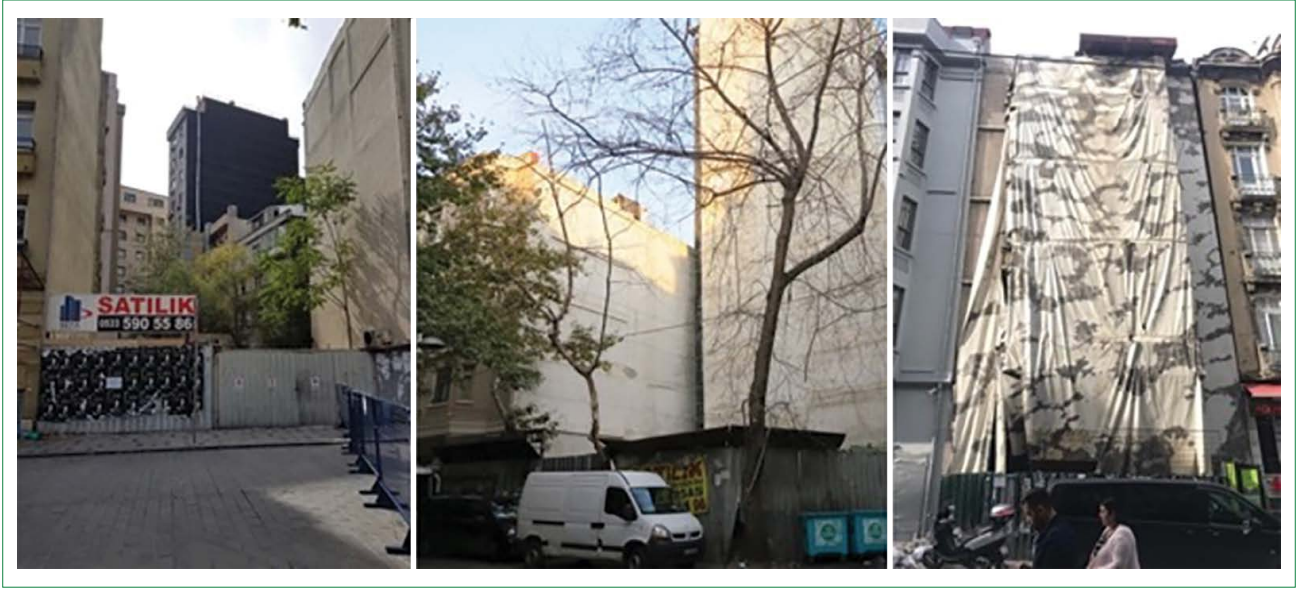
Şekil 23. Boş parsel ve inşaat alanı örnekleri (Yazarların arşivi, 2020).

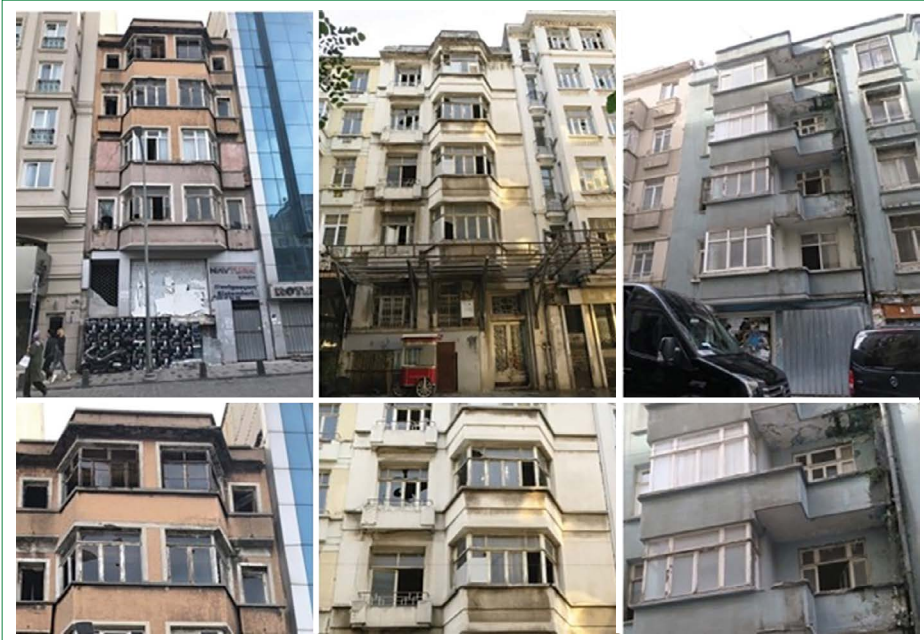
Şekil 28. Strüktürel çatlak, malzeme kaybı ve yapısal bozulmalar gözlenen yapı örnekleri (Yazarların arşivi, 2020).

strüktürel sorunlar olmamasına karşın, yüzeysel bozulma ve malzeme kayıpları olduğu gözlemlenmiştir (Şekil 27). Yapıların %20’sine karşılık gelen 34’ü ise strüktürel çatlaklar, malzeme kaybı ve yüzeysel bozulmalara sahip olmasına rağmen ayaktadır. %4’lük dilimde yer alan 4 adet yapının strüktürel sistem ve yapım malzemesi bakımından iyi durumda olup sadece kaplama malzemesinde basit değişiklikler deneyimlediği tespit edilmiştir. Geriye kalan %4’lük dilimde yer alan 3 adet yapıda ise strüktürel çatlaklar, malzeme kaybı ve yapısal bozulmalar gözlenmiştir (Şekil 28).

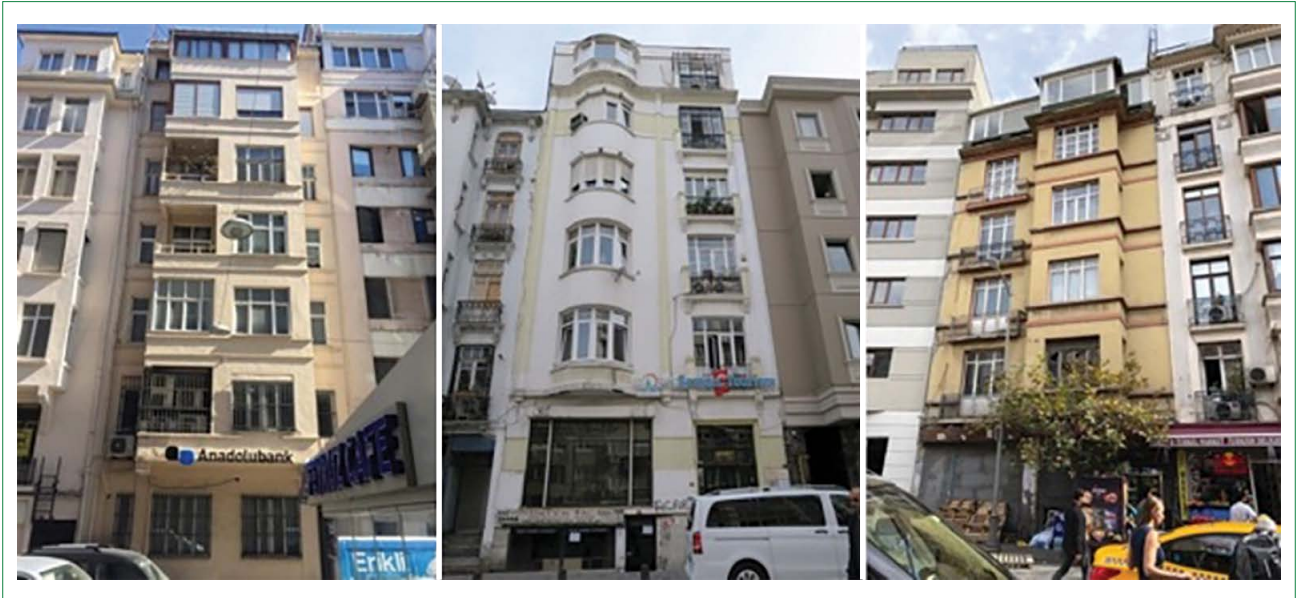
Şekil 30. Özgün cephe organizasyonu okunabilmesine rağmen kaçak kat eklemesi gözlenen yapı örnekleri (Yazarların arşivi, 2020).

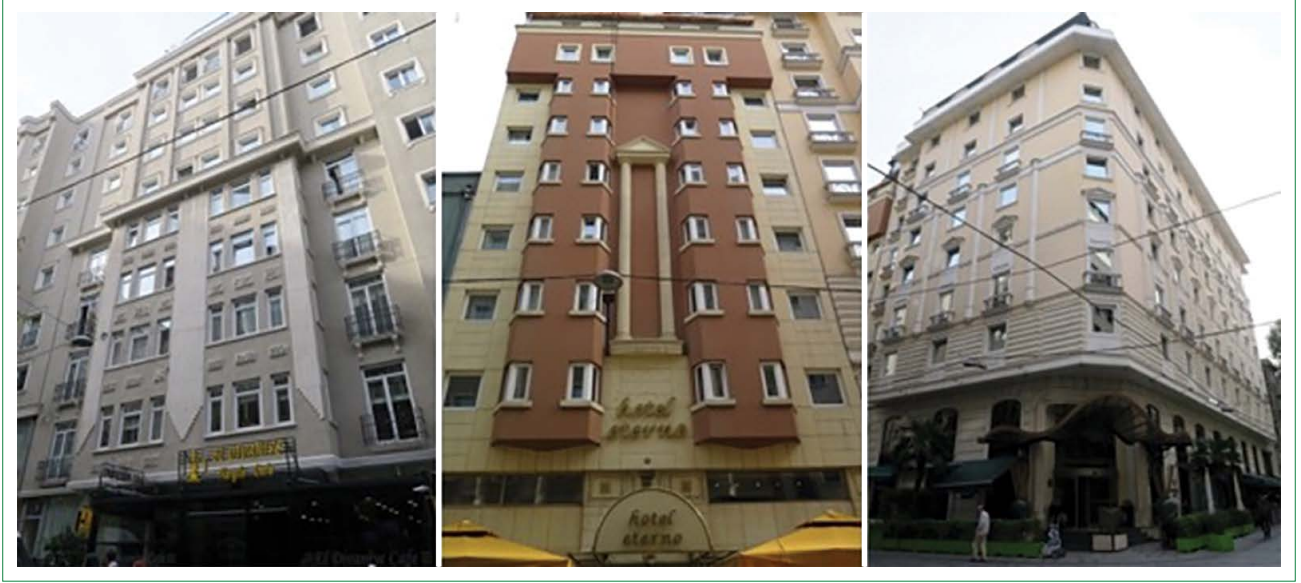
Şekil 31. Talimhane'de bulunan sahte tarihi cephe düzenine sahip otel örnekleri (Yazarların arşivi, 2020).

19 adet nitelikli yapıdan 6 tanesinin günümüzde işlevsel anlamda kullanılmıyor durumda olması ise yapılara dair farkındalığın yeterli seviyede olmadığına işaret etmektedir. Alanda bulunan toplam 101 adet özgün modernist yapıdan 36 tanesinde, yani modernist yapıların %22'sinde özgün cephe organizasyonu tamamen okunabilmesine karşın kaçak kat eklemeleri veya malzeme değişimleri gözlenmiştir (Şekil 30). Geriye kalan %28 oranındaki 46 adet yapıda gözlemlenen zemin kat dönüşümleri sebebiyle özgün cephe organizasyonları kısmen okunabilir bir durumdadır. Korunmuşluk durumu analizine tabii tutulmayan yeni yapıların birçoğunun cephe düzenlerinin geçmişe öykünür biçimde şekillenmesi ise Talimhane'nin günümüz durumunu betimlemektedir. "Sahte tarihsellik" veya "imitasyon mimarlık" olarak adlandırılan ve alana inşa edilen yeni yapılarda artık var olmayan geçmişin yerine geçme dürtüsüyle hayata geçirilen bu aldatıcı tutum, Talimhane sınırları dahilinde gün geçtikçe artmaktadır. Sayıları her geçen gün artmakla birlikte, kimi Osmanlı, kimi Selçuklu, kimi ise antik Roma stiline ait mimari elemanları kolaj yöntemiyle birleştirilerek tasarlanan cephe düzenleri, Talimhane'nin modern bir konut alanından sahte bir turizm merkezine dönüşmesine sebep olmaktadır (Şekil 31).

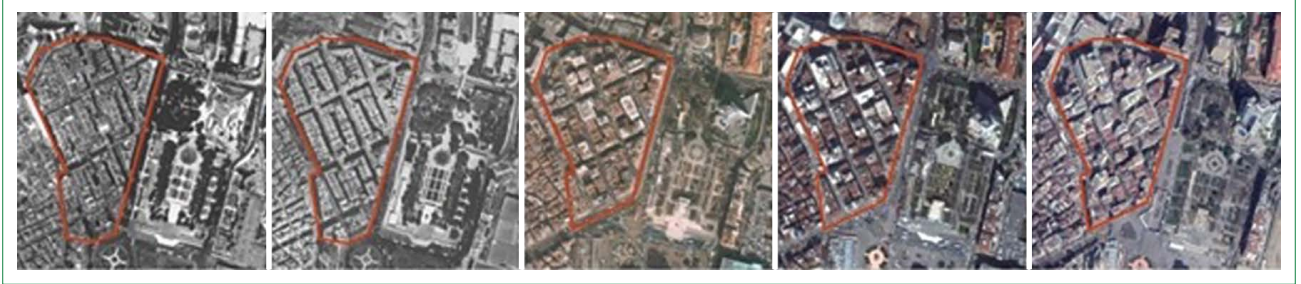
Şekil 32. Talimhane'nin değişimini gösteren 1966, 1982, 2002, 2012 ve 2020 tarihli Google Earth hava fotoğrafları.

Talimhane'de yaratılan yeni doku, henüz tümüyle özgün biçimlenmeyi yok etmemiştir (Şekil 32, 33). Dolayısıyla, potansiyellerin varlığından söz etmek hala mümkündür. Mevcut özgün yapılar ve nitelikli restorasyon örnekleriyle doğru bir fiziksel planlamanın çıkış noktası halen yakalanabilir bir durumdadır. Bir üst ölçekte ise Talimhane'nin, henüz tasarımının son halini almamış Taksim Meydanı ve çevresi ile kurulacak ilişkisi yine bir sorun ve aynı zamanda potansiyel barındırmaktadır (Şekil 34). Halihazırda süregelen "Taksim Kentsel Tasarım Yarışması" aracılığıyla bu potansiyelin Taksim Meydanı özelinde tartışılması hedeflenmiştir. Meydanı tanımlayan bileşenlerden biri olan Talimhane de sözü edilen tasarım yarışması kapsamında yeniden değerlendirilmesi gereken bir problem alanı olarak saptanmıştır.

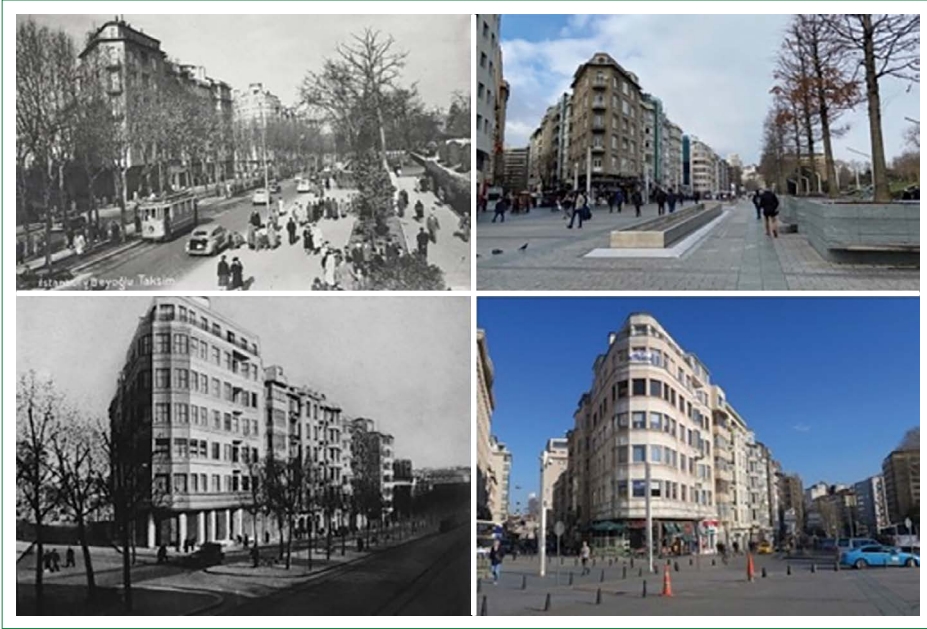
Şekil 33. Yukarıdan aşağıya sırasıyla: Geçmiş ve günümüz fotoğrafları ile Cumhuriyet Caddesi (Anonim, 1986 ve yazarların arşivi, 2020) ve Ceylan Apartmanı (Arkitekt, 1933/35:331 ve yazarların arşivi, 2020).

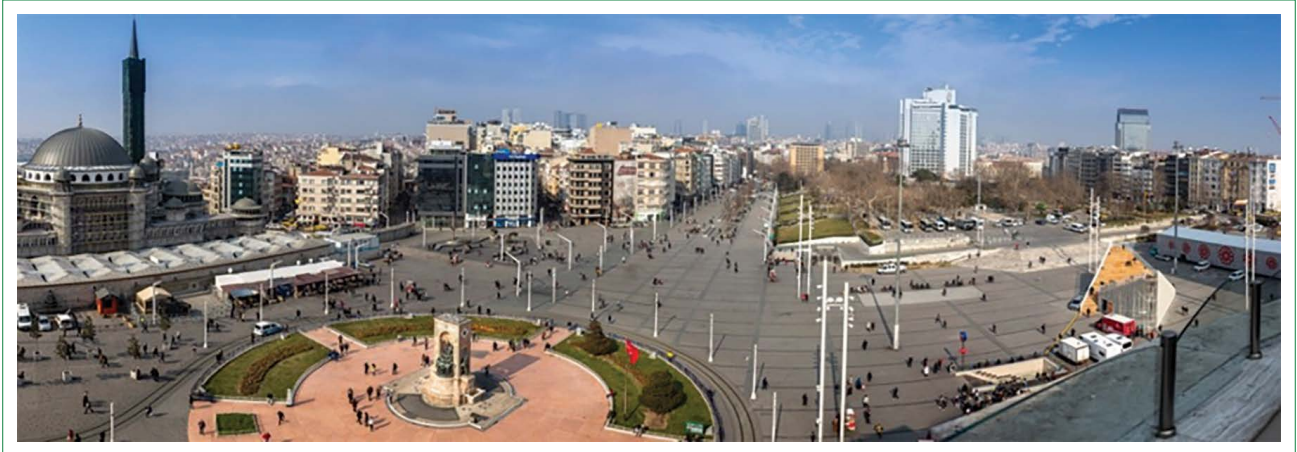
Şekil 34. Taksim Meydanı ve bütüncül bir turizm alanına dönüşme sürecini tamamlamakta olan Talimhane (İstanbul Büyükşehir Belediyesi, <https://konkur.istanbul/taksim/>, 2019).
