Olgu Sunumu

Böbrekte Unutulan DJ Stent Parçasının Perkütan Nefrolitotomi ile Çıkarılması

The Extraction of Part of The Forgotten DJ Stent With Percutaneous Nephrolithotomy

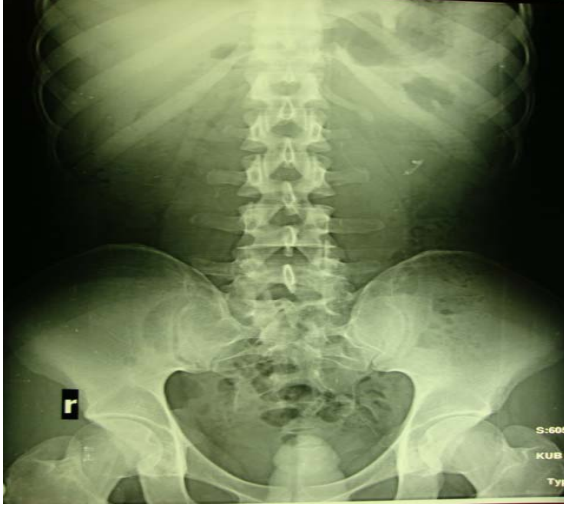
Resim 1. Direkt üriner grafide sol böbrek lojunda stente ait opasite

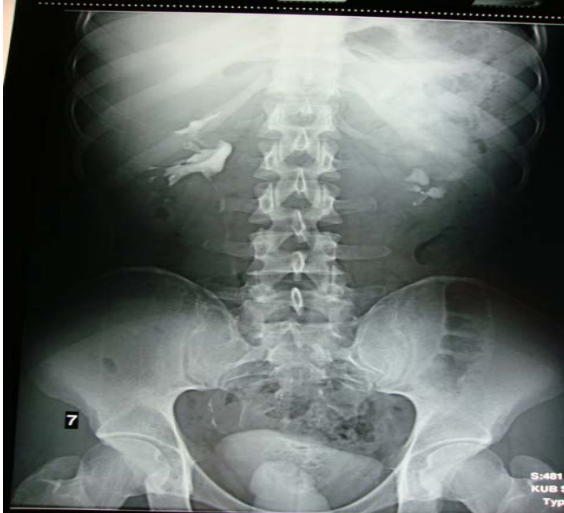
Resim 2. İVP'de sol böbrek alt polde stent parçaları

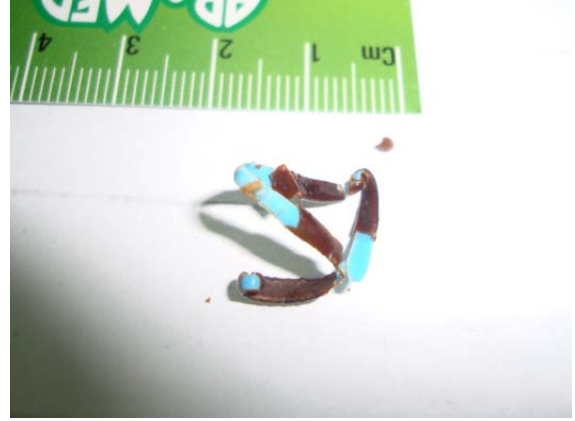
Resim 3. Çıkarılan DJ stent parçası

Kliniğimize sol yan ağrısı ve dizüri şikâyetleriyle başvuran 24 yaşındaki erkek hastaya 1 yıl önce sol böbrek ve ureter taşı nedeniyle perkütan nefrolitotomi ve URS ameliyatı uygulanmış, aynı ameliyatta sol DJ stent yerleştirilmişti. Taburcu edildikten 1 ay sonra DJ stentin çekilmesi gerektiği yazılı ve sözlü olarak bildirilen hastanın DJ stenti 4 hafta sonra lokal anestezi altında çekildi. Sonrasında 1 yıl boyunca şikâyeti olmamış. Hastanın direkt üriner sistem (DÜSG) grafisinde (Resim 1) ve İVP'de (Resim 2), sol böbrek alt polde gözlenen ve DJ stent parçası olabilecek bir opasite izlendi. Sistemik muayene ve anestezi premedikasyon sonrası hastanın sol böbreğine genel anestezi altında perkütan yolla girilerek stent parçası tam olarak çıkarıldı (Resim 3).
