# Ayvalık, Georgala (Yorgola) Han'ın Mimari Kurgusu, Koruma Sorunları ve Yeniden Kullanımı Üzerine Bir Değerlendirme

## An Evaluation on the Architectural Formation, Conservation Problems and Reuse of Ayvalık Georgala (Yorgola) Inn

● Melis BİLGİÇ, ● Ayten ERDEM

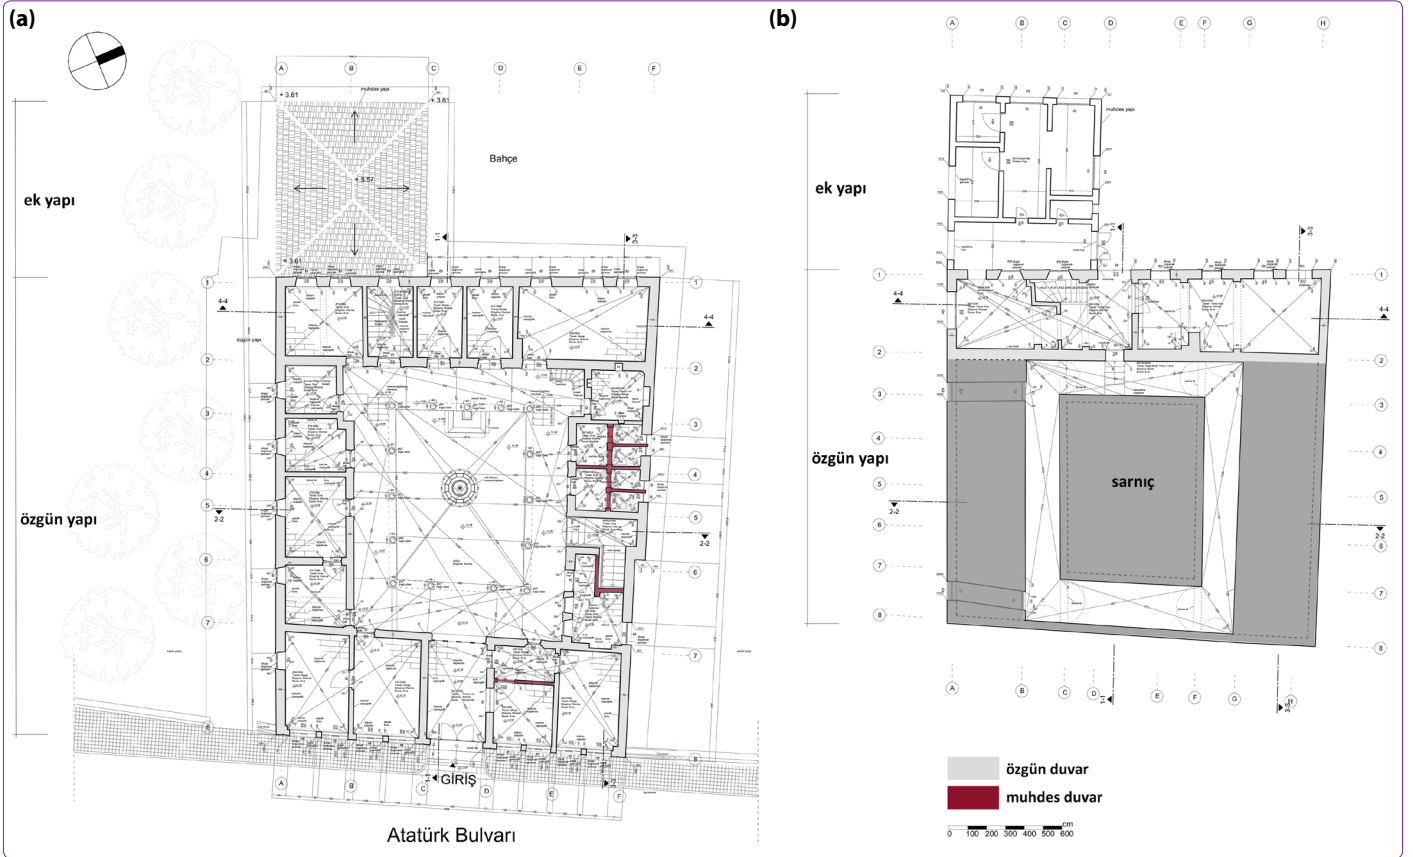
Şekil 7. (a) Zemin kat planı rölövesi; (b) Bodrum kat planı rölövesi.

Bodrum kat, deniz tarafındaki batı kolun altında bulunmakta, bahçeye de bu kattan çıkılmaktadır. Güneybatı köşedeki odanın sağındaki özgün kâgir merdiven ile inilen bodrum katta Cumhuriyet döneminden itibaren kazan dairesi ve depo olarak kullanılan mahallerle iç avlunun altında yer alan ve etrafı beşik tonozlu koridorlarla çevrili bir sarnıç bulunmaktadır. Yapının hastane olarak kullanıldığı dönemde, deniz cephesine bitişik olarak tek katlı kâgir bir yapı inşa edilmiş, bu yapıya geçiş için bodrum katın güneybatı köşesindeki B03 mekânının pencerelerinden biri kapıya dönüştürülmüştür (Şekil 7b).

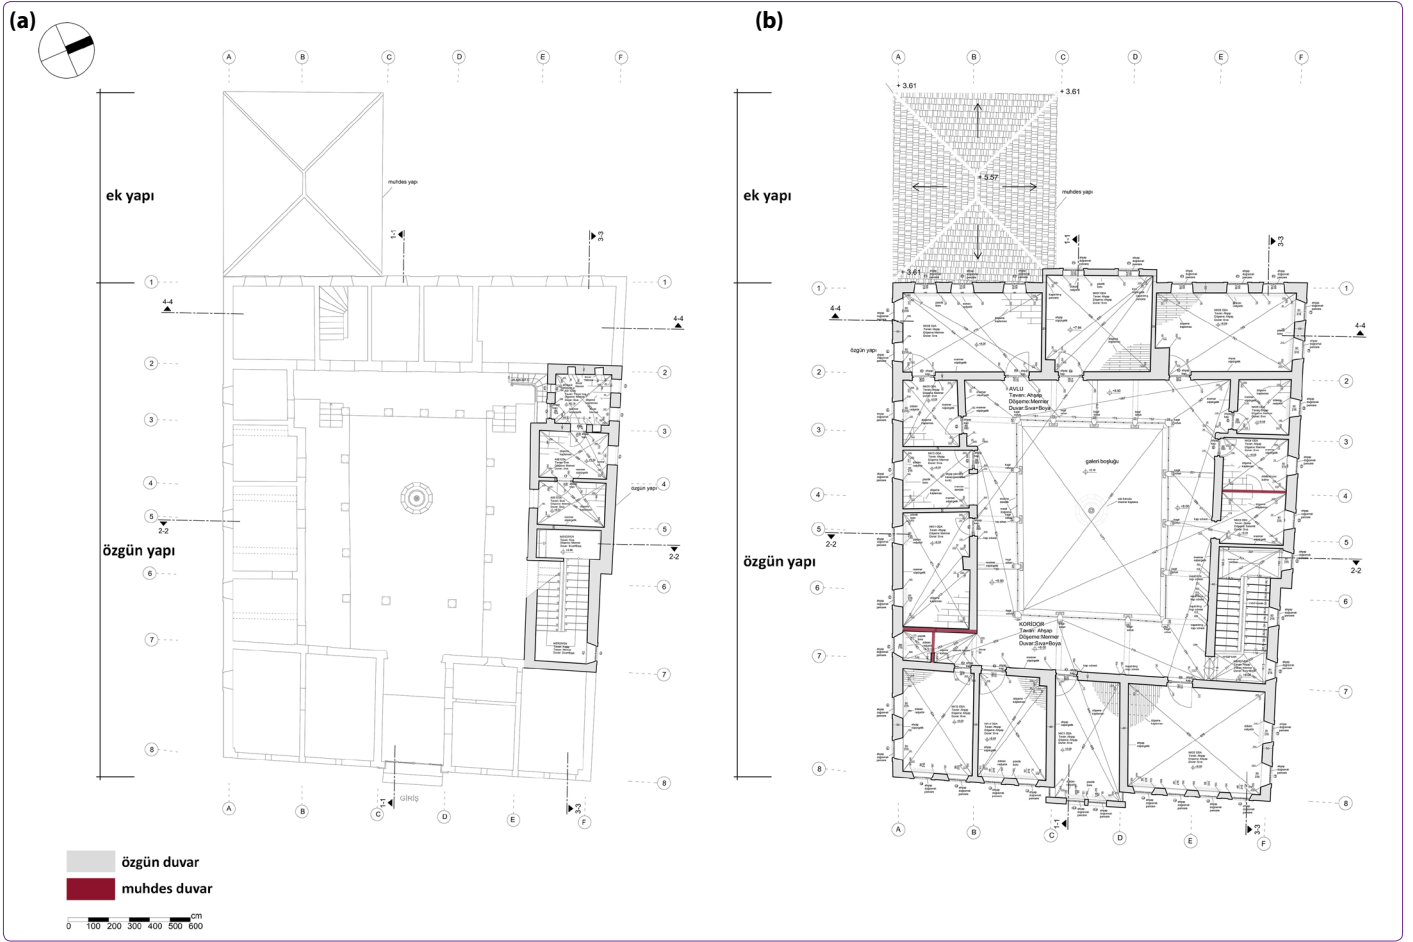
Şekil 10. (a) Asma kat planı rölövesi; (b) Üst kat planı rölövesi.

kil 10b). Doğu revağı, diğerlerinden farklı olarak koridor şeklinde güney doğu köşedeki odanın önüne doğru uzanmakta ve bu odaya giriş yapılmasına olanak sağlamaktadır. Batı ve doğu kollarının aksında bulunan odalar yaklaşık 100 cm genişliğindeki çıkmalarla caddeye ve deniz tarafındaki bahçeye doğru taşmakta ve her iki yöndeki giriş kapılarının üzerlerinin örtülmesini sağlamaktadır. Kuzey kolundaki merdiven holüne açıldığı anlaşılan söveli kapı boşlukları günümüzde kapatılmış durumdadır. Ayrıca, revakların avluya bakan yüzleri de parapet seviyesine kadar duvarlarla, parapet üstündeki kısımları ise camlı bölmelerle süreç içinde kapatılmıştır (Şekil 8). Bazı odaların yeni duvar örülerek veya plastik doğrama ile bölündüğü görülmektedir (Şekil 10b).

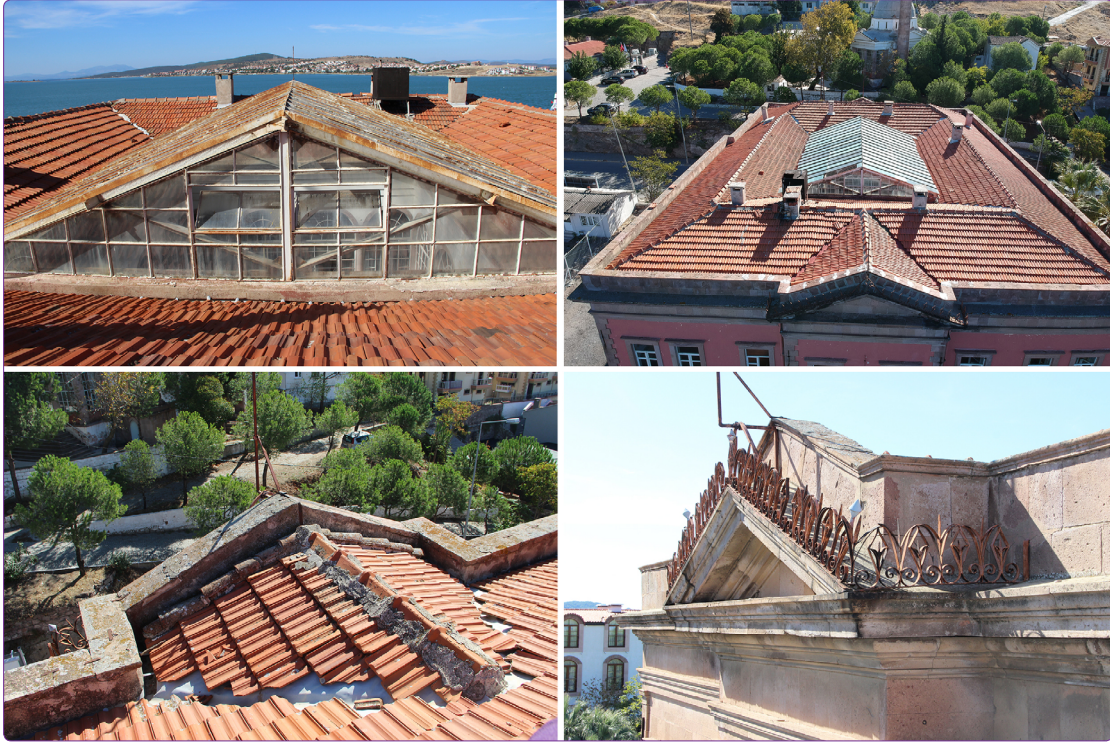
Şekil 12. Ahşap kırma çatı, cam ışıklık ve giriş cephesi üzerindeki üçgen alınlığa ilişkin detaylar.

Yapının inşa edildiği dönemde iç avlusunun üstünün diğer han yapılarında olduğu gibi açık olduğu düşünülmektedir. Günümüzdeki cam ışıklık ile birinci kat revaklarındaki sütunların arasında bulunan parapetler ve metal doğramalar muhtemelen yapıya hastane işlevi verildiği sırada yapılmış eklerdir (Şekil 11, 12, 14).

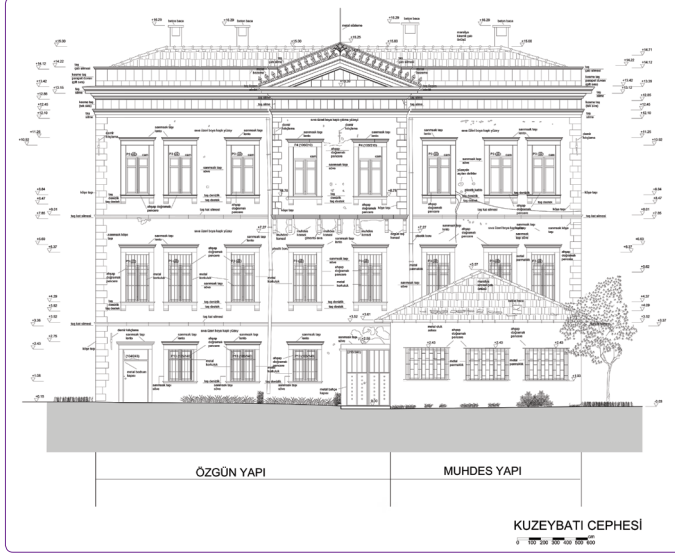
Şekil 17. Bahçe-deniz (batı) cephesi rölovesi.

Georgala Han'ın deniz/arka cephesi de simetrik düzenli olup, üç katlı görünümündedir. Cephenin simetri ekseninde, üst kat seviyesinde üçgen alınlıklı ve taş konsollu oda çıkması yer almaktadır. Bu cephede iki-bir-iki-bir-iki şeklindeki pencere düzeni hâkimdir. Sıvalı ve boyalı olan cephede; saçak silmesi altında, saçak silmesi üstündeki parapette, saçak ve kat silmelerinde cephe ve çıkma köşelerinde, üçgen alınlıkta, kapı ve pencere sövelerinde sarımsak taşı kullanıldığı görülmektedir. Bodrum kat seviyesinde, çıkma altında asimetrik olarak yerleştirilmiş bir kapı mevcuttur. Cephenin sağ köşesinde tek katlı muhdes bir yapı bulunmasından dolayı bodrum kat cephesinin bir kısmı algılanmamaktadır (Şekil 4b, Şekil 17).

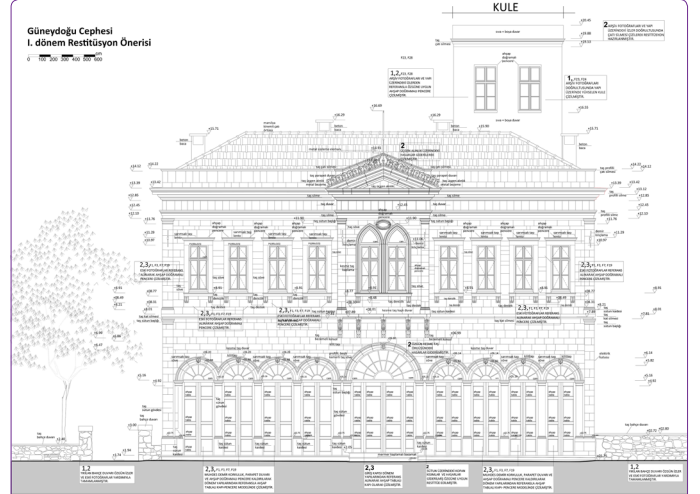
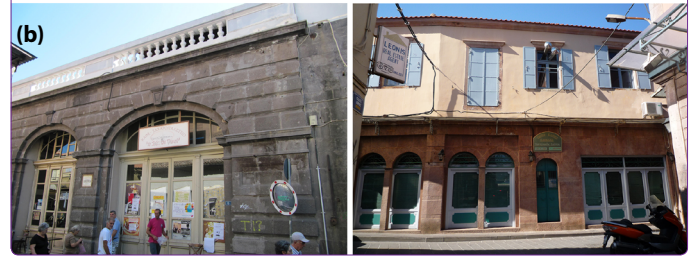
**Şekil 21.** (a) Giriş cephesi restitüsyonu; (b) Restitüsyon önerisi için yapılan analogi çalışmasına veri sağlayan yakın çevre dokusundan örnekler (Sırasıyla Aynur Çiftçi Arşivi, Uzay Yergün Arşivi).

cephedeki kesme taş kaplama ve üst kat pencerelerindeki taş denizlik ile uyuşmamakta ve özgün olmadıkları ortaya çıkmaktadır. Yerleşime ait 1905-1925 yılları arasına tarihlenen eski fotoğraflara (Şekil 20) ve yakın çevre dokularındaki mevcut yapılara (Şekil 21b) bakarak bu açıklıkların kapı-pencere şeklinde olabileceği düşünülmüş ve ön cephe restitüsyonuna yansıtılmıştır (Şekil 21a).

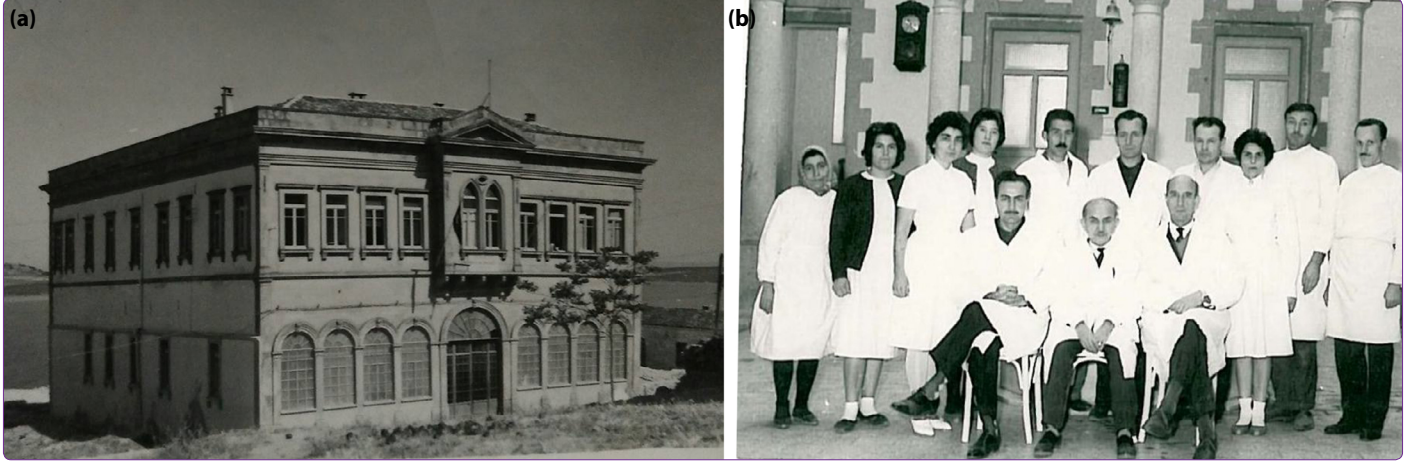
Cephelerde yapılan değişikliklerin genellikle pencere kapatmak veya açmak ve kapı pencere doğramalarını hem malzeme hem de biçim olarak değiştirmek şeklinde yapıldığı anlaşılmaktadır. Yapının giriş cephesindeki yarım daire kemerli açıklıkların 1940'lı yıllarda metal doğramalı pencereler olarak kullanıldığı görülmekte (Şekil 22a), ancak parapet duvarının sıvalı, denizliğin dökme mozaik olması

**Şekil 22. (a)** 1940'lı yıllara ait fotoğrafta yapının giriş cephesi (Kaptan, Ergelen ve Soylu, 2019, s. 258); **(b)** Yapının hastane olarak kullanıldığı dönemdeki kapı doğramaları (Ayvalık Mal Müdürlüğü Arşivi).

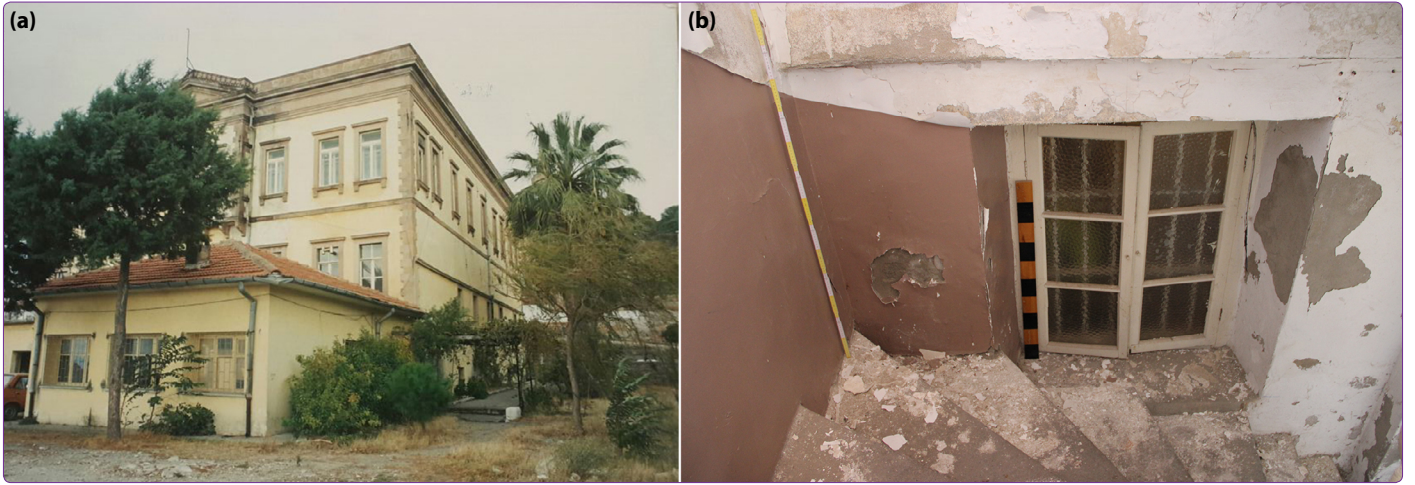
**Şekil 23. (a)** 1980'li yıllarda batı (deniz) cephesindeki özgün ahşap doğramalar (Balıkesir KVKBK Arşivi); **(b)** Günümüzde bodrum katta özgün ahşap doğrama.

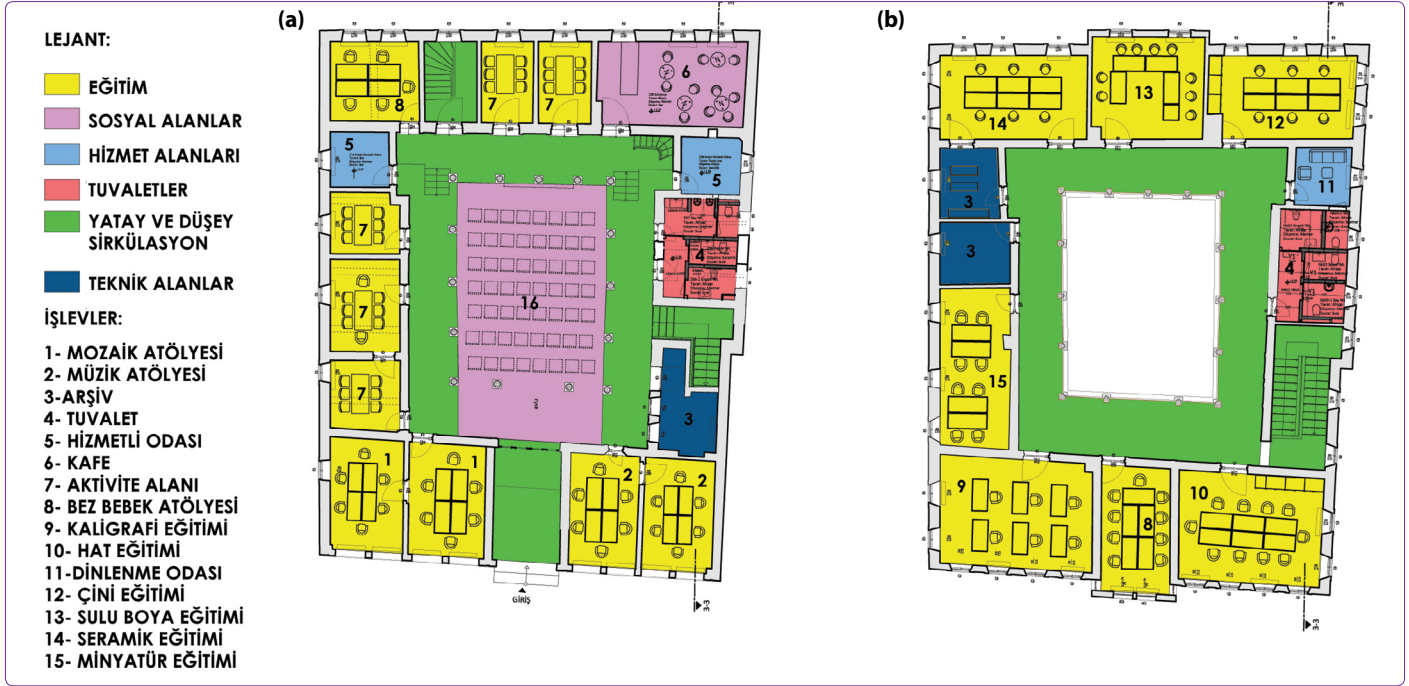
**Şekil 25. (a)** Zemin kat planı restorasyon-yeniden kullanım projesi işlev şeması; **(b)** Birinci kat planı restorasyon-yeniden kullanım projesi işlev şeması.

üst katta da 1K03-1K04 mekânlarını bölen plastik bölme kaldırılarak mekân tuvalet mahalline dönüştürülmüş, böylece ıslak hacimlerin düşey sürekliliği sağlanmıştır (Şekil 25).
