## 27 HAZİRAN 1998 CEYHAN DEPREMİ VE DEPREME DAYANIKLI YAPI TASARIMI

\*Hasan KAPLAN, \*\*Hanifi BİNİCİ, \*Hayri ÜN

### THE CEYHAN EARTHQUAKE OF JUNE 27, 1998 AND DESIGN OF EARTQUAKE RESISTING BUILDINGS

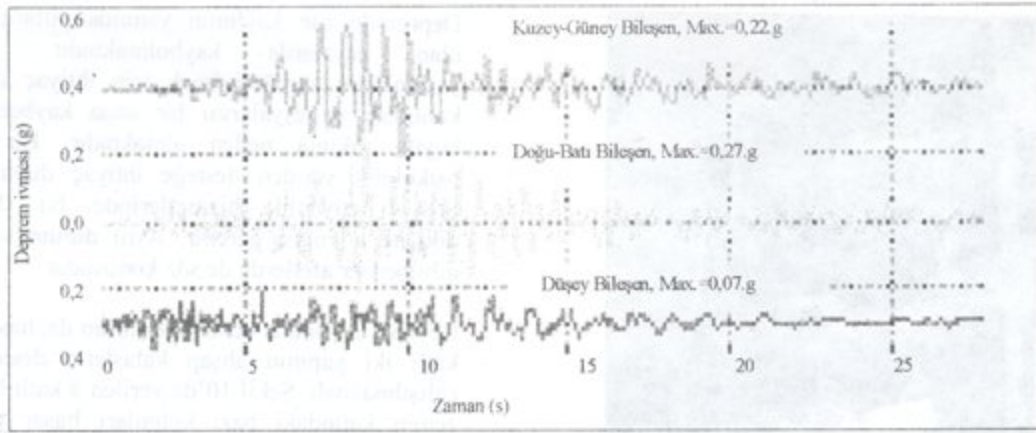
Depremın magnitüdü büyük olmakla birlikte yer ivmesinin az olması depremin etkisini azaltmıştır (Şekil 1). Bunda yörenin jeolojik yapısının da katkısı vardır.

Şekil 1. Ceyhan depreminde yer ivmeleri

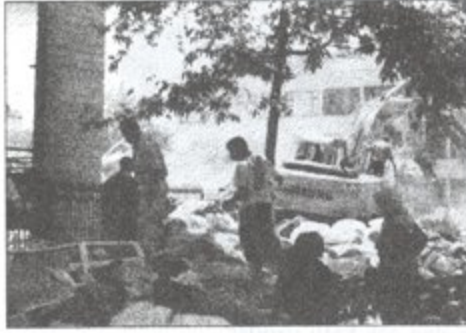
Şekil 5. Kurtarılmış olan eşyalar ve eşyalarını arayan insanlar
