# Çatalca Vilayeti'nde Camiye Çevrilen Kiliselerin Dönüşüm Süreci ve Mimari Analizi

Conversion Process and Architectural Analysis of Churches  
Converted Into Mosques in Çatalca Province

Sezgi Giray KÜÇÜK,<sup>1</sup> Kemal Kutgün EYÜPGİLLER<sup>2</sup>

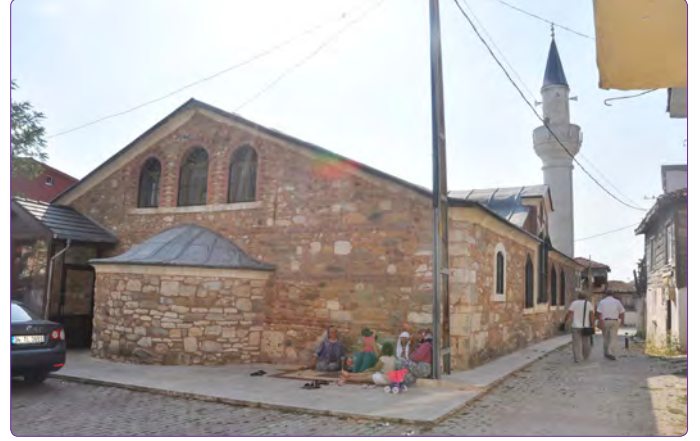
Şekil 4. Ortaköy Kilise Camisi'nin genel görünümü (2015) (S. Giray Küçük).

Mimari özellikleri belirtilmiş olan yapının (Tablo 1), tavan planında haç şekli oluşturulmak istendiğinden, kuzey ve güneyde tonozlu üst örtü yapılmıştır (Şekil 4, 5 ve 6).

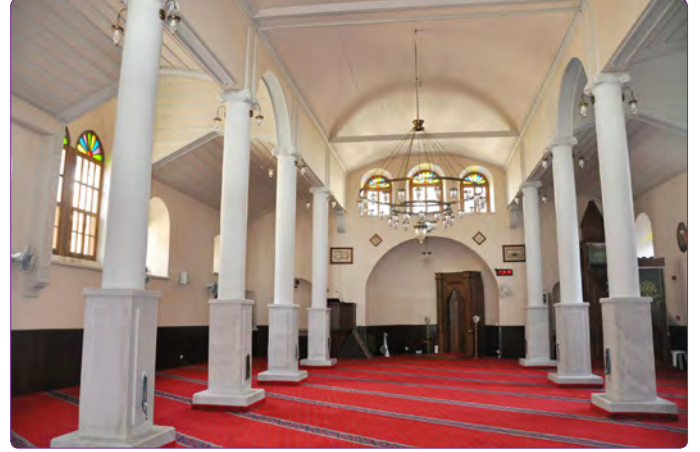
Şekil 6. Ortaköy Kilise Camisi'nin iç mekan görünümü, doğu cephesi (2015) (S. Giray Küçük).

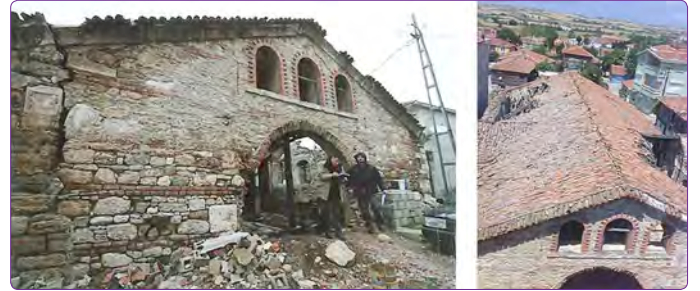
Şekil 7. Ortaköy Kilise Camisi'nin restorasyon öncesi durumu (2008) (KVKBKA).

Rölöve raporundaki tespitlere göre, yapının tahrip olduğu 1983-2006 arası dönemde ana taşıyıcı duvarlarda derin çatlaklar oluşmuştur (Şekil 7). Apsis yıkılıp yerine bir çeşme inşa edilmiştir. 2009 yılında yapılan restorasyonla kilisenin girişine ahşap malzemeden bir ek bölüm yapılmış ve bir minare inşa edilmiştir (Şekil 8) (KVKBKA).

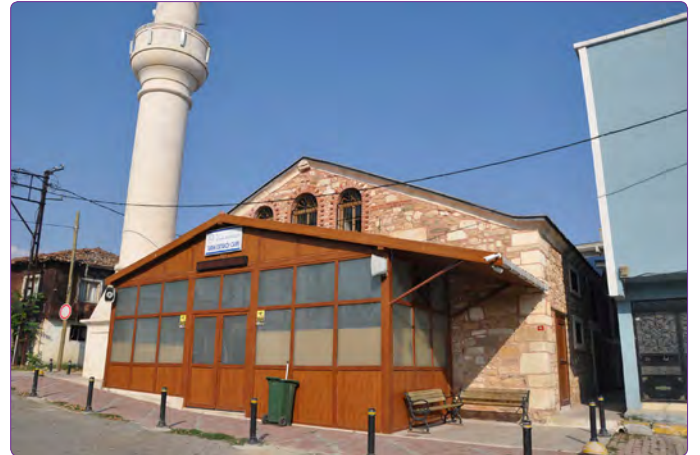
Şekil 8. Ortaköy Kilise Camisi'nin günümüzde batı cephesi (2015) (S. Giray Küçük).

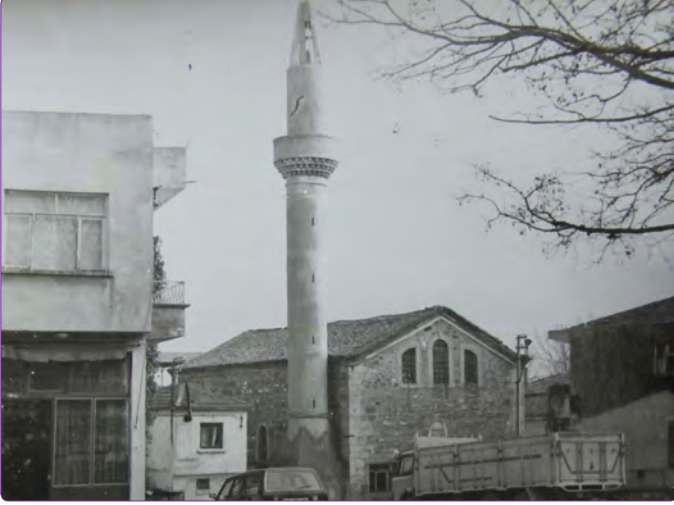
**Şekil 9.** Selimpaşa Kilise Camisi'nin minaresine yıldırım düşmesi sonrası fotoğrafı (1983) (KVKBKA).

ön cepheye pencere açılmıştır. 1983'te tescillenen yapının minaresinin külahına aynı yıl yıldırım isabet etmiş, minarede bir çatlak oluşmuş, şerefe hasar görmüş ve yapı kullanılmaz hale gelmiştir (Şekil 9). Zaman içinde çatısı yıkılarak dış etkenlere açık kalan yapının (Şekil 10) restore edilmesi için 2002 yılında bir proje hazırlanmış fakat uygulanmamıştır. 24 yıl boyunca atıl kalan kilise cami, 2007-2009 yılları arasında restore edilmiştir. Restorasyon sürecinde, raporda ve projelerde görüldüğü üzere, yapının muhdes pencere ve odası kaldırılmış, giriş holü/rüzgarlık ilave edilmiştir (Şekil 11). Mimari özellikleri belirtilmiş olan (Tablo 1 ve Şekil 12) yapı günümüzde cami olarak kullanılmaktadır (KVKBKA).

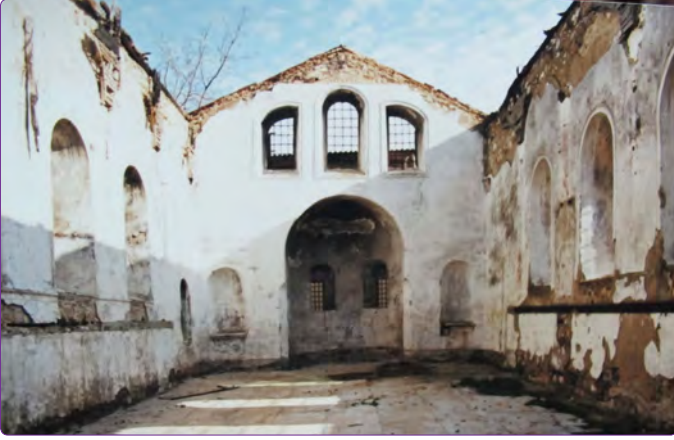
**Şekil 10.** Selimpaşa Kilise Camisi'nin 18 yıl kullanılmaması sonrası görünümü, doğu cephesi (2001) (KVKBKA).

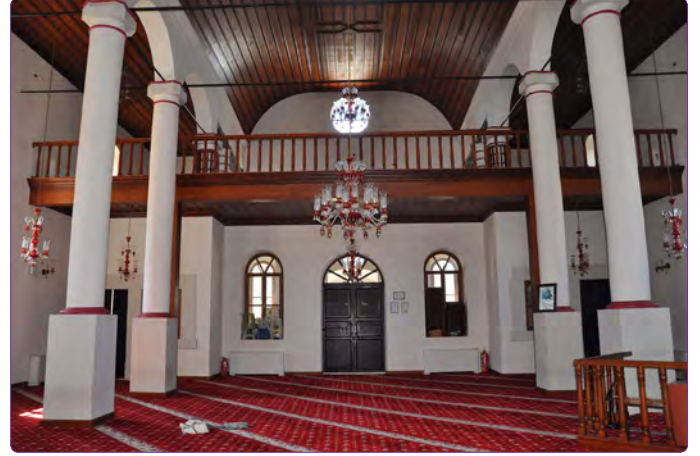
Şekil 15. Osmanlı Camisi'nin iç mekan görünümü, batı cephesi (2015) (S. Giray Küçük).

2012 yılında yapılan restorasyona ait raporda belirtildiği üzere, muhdes tavan kaplamaları sökülerek ahşap tekne tonoz sistem açığa çıkarılmıştır (Şekil 15). Sütunlar,

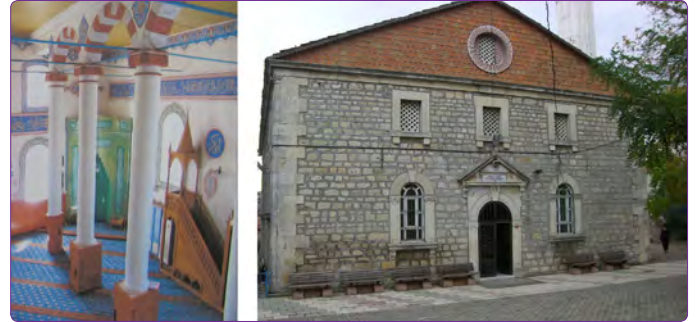
Şekil 16. Osmanlı Camisi'nin restorasyon öncesi iç mekan (solda) ve batı cephesi (sağda) görünümü (2010) (KVKBKA).

geç dönemde eklenmiş ahşap lambriyelerden temizlenmiştir. Sütunlar arasındaki kemerler üzerine boya ile yapılmış geç dönem süslemeleri kaldırılmıştır. Cephe, çimento derzlerden temizlenmiş, böylece özgün taş sıraları görülebilmektedir. Alınlıklar üzerindeki yuvarlak pencerelerin içindeki muhdes dolgular kaldırılmıştır (Şekil 16). Betonarme minare sökülerek yağma sistemde ve kilise camiye uygun ebatlarda yeniden yapılmıştır. Özgün olmayan kadınlar mahfili betonarme döşemesi kaldırılarak, açığa çıkan veriler ışığında ahşap karkas sistemde yenilenmiştir. Çatının üzeri kurşun kaplanmış. Ayrıca raporda, yapılan restorasyon araştırmalarında, ikona, ikonastasis, çan kulesi, ayazma gibi kiliseye özgü öğelere ilişkin herhangi bir veri veya ize rastlanmadığı bildirilmektedir (KVKBKA).

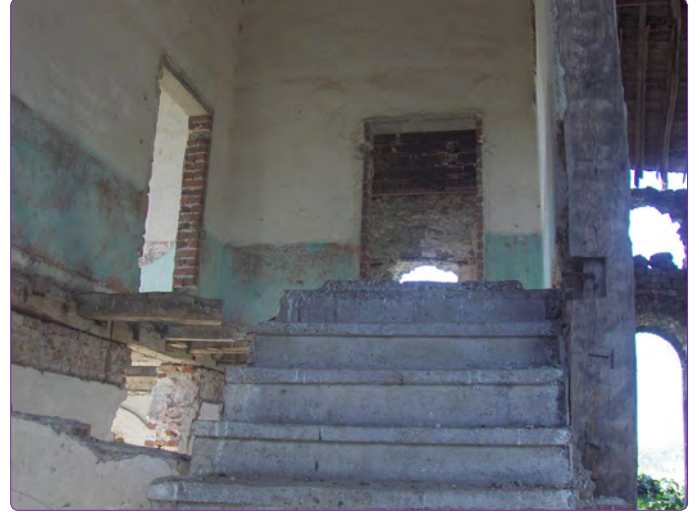
Şekil 18. Değirmenköy Kilisesi'nin iç mekanında görülen muhdes merdiven, duvar ve döşemeler (2010) (S. Giray Küçük).

Mimari özellikleri belirtilmiş olan (Tablo 1 ve Şekil 17) kilise cami, KVKBK Arşivi'ndeki "Değirmenköy Kilisesi" dosyası içerisindeki restitüsyon ve restorasyon raporunda belirtildiği üzere, 1948 yılında yakınına yeni bir cami yapılmasıyla, okul olarak kullanılmaya başlanmıştır. Bu süreçte ara duvarlar, döşeme ve merdivenler eklenmiş (Şekil 18), ahşap tavan kaplamaları kaldırılmış, bazı pencereler kapatılmış ve çatısı onarım görmüştür. Apsisinin de bu dönemde yıkıldığı ve pencere haline getirilmiş olabileceği tahmin edilmektedir. İç mekânda taşıyıcılarda bozulmalar olmuş, ahşap ara kat kirişlemeleri ve kaplamaları ile ahşap çatı altı kaplamaları yer yer dökülmüştür (Şekil 19). Rölöve ve Anıtlar Müdürlüğü'ne yazılmış 2008 tarihli uzman raporlarında, 1960 yılında meydana gelen heyelan sebebiyle köyün

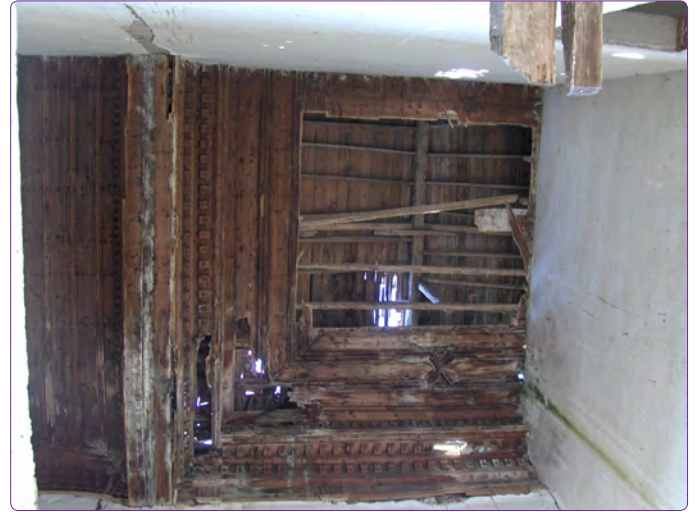
Şekil 19. Değirmenköy Kilisesi'nin naos (solda) ve yan nef (sağda) tavanları (2010) (S. Giray Küçük).

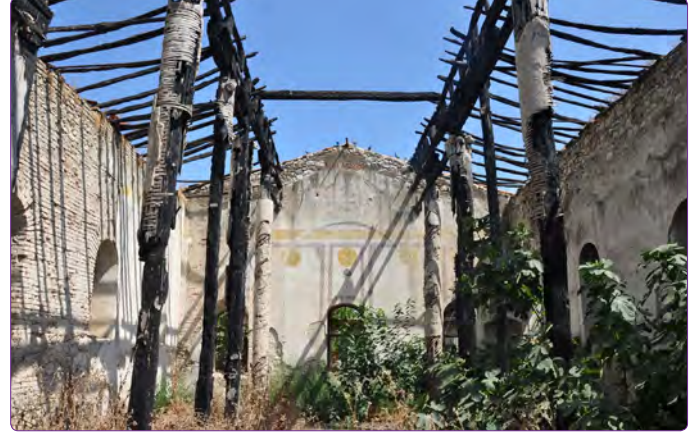
Şekil 22. Apsisin yıkılıp düz duvara dönüştürüldüğü doğu cephesi (2015) (S. Giray Küçük).

Yapının üzerindeki levhada yazıldığı gibi, kilisenin 1912'de değil, 1923'teki mübadeleden sonra camiye çevrildiği düşünülmektedir. Bu süreçte çan kulesi de minareye dönüştürülmüş, apsisi yıkılmış, yerine duvar örülmüş, mihrap ve kitabesi eklenmiş, iç mekân sıvanarak üzerine Türk motifli süslemeler yapılmıştır (Şekil 22). 1975'te kilise caminin yanına yeni bir cami inşa edilmiştir. 2007'de kilise caminin minaresi rüzgârdan yıkılmış, 2009'da yangın geçirmiştir. İlerleyen yıllarda yapının çatısı yıkılmış, mihrap üzerindeki onarım kitabesi yok olmuş, yapının zemininde pek çok bitki yetişmiştir. 2011 yılında tescillenen yapının restorasyonu ile ilgili herhangi bir girişimde bulunulmamıştır ve yapı günümüzde harap durumdadır (Şekil 3). Mimari özellikleri belirtilmiş olan (Tablo 1 ve Şekil 23) yapının sütunları yekpare olmayıp, 0.40 x 0.40 m boyutlarındaki ahşap bir dikmenin etrafına tuğla örülmesiyle oluşmuştur.

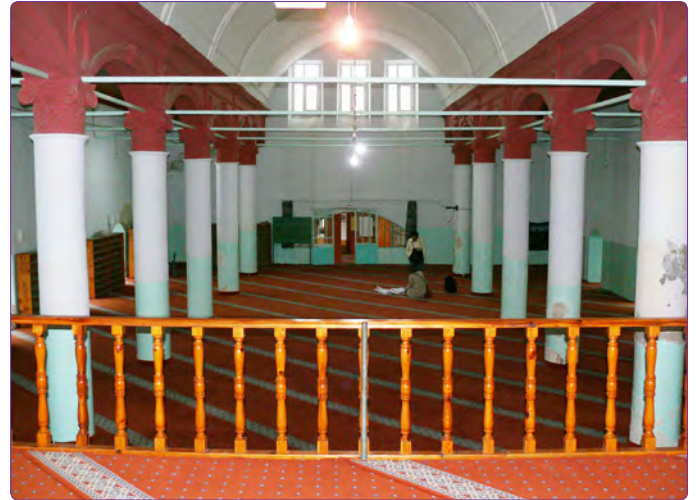
Şekil 28. Boğazköy Kilise Camisinin 2011 tarihli restorasyon öncesi iç mekan fotoğrafı (KVKBKA).

Rölöve raporunda, restorasyon öncesinde, duvarların iç mekânda ve dış cephede kalın çimento ile sıvalı olduğu görülmüyorken, restorasyonda bunlar kaldırılmıştır (Şekil 28). 0.54 m çaplı, daire kesitli sıvalı sütunlar tuğladan yapılmıştır. Camiye çevrilme sürecinde apsisi yıkılmış ve duvar düzleştirilmiştir. 2015 yılında restorasyon süreci devam etmekte olan yapının ilave ara katı kaldırılmış, apsisinin
