## KAPADOKYA'DA KIZIL KİLİSE

Banu ÇELEBİOĞLU,<sup>1</sup> İsmet AĞARYILMAZ

### ÖZET

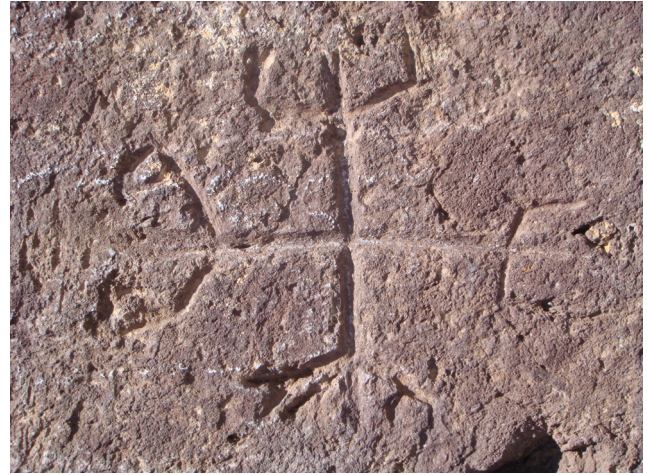
Resim 1. Kızıl Kilise, haç motifi

Kapadokya bölgesindeki haç kiliselerinden bazıları, kutsal addedilen bir su kaynağının yanında inşa edilmiştir. Kızıl kilisenin güneybatısında, köylülerin bugün "hayat suyu" olarak nitelendirdikleri eski bir ayazma bulunur. Kilise duvarlarına kazılan haç motifleri ve yazılardan, yapının hacılar tarafından ziyaret edilen önemli bir dini merkez olduğu da anlaşılmaktadır (Resim 1) [2].

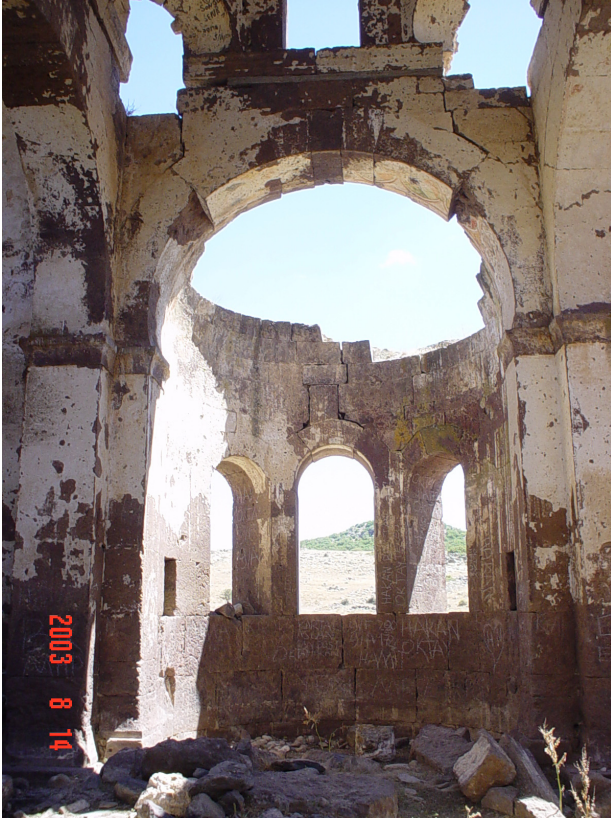
Resim 2. Kızıl Kilise, apsis

Naosun doğusunda yarım kubbe ile örtülü, içeride atnalı biçimli, dışarıda beşgen bir apsis yer alır. Üç adet geniş ve atnalı şeklinde kemerli pencere ile aydınlanan apsisin kuzey ve güney kenarlarında birer dikdörtgen niş bulunur (Resim 2). Apsis duvarlarındaki oyuklar, muhtemelen ahşap ikonostasislerin izleridir. Apsis döşemesinin orjinal kotunun naosdan yaklaşık 50 cm. yukarıda olduğu apsis duvarındaki izlerden anlaşılır. H. Rott, Kızıl Kilisenin apsisinde tek basamaklı ve katedrali bir synthronon olduğunu belirtirse de, günümüzde bu öğeden hiçbir iz kalmamıştır.

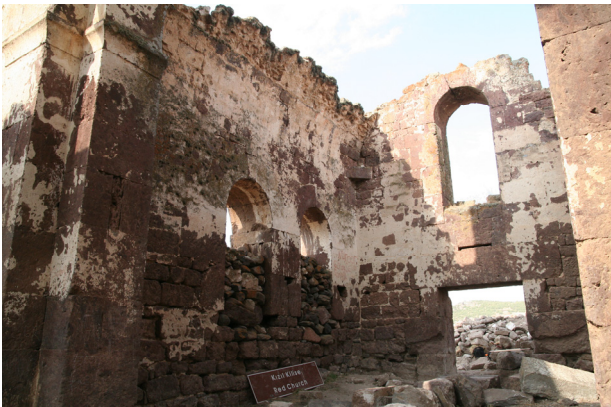
Resim 3. Kızıl Kilise, batı haç kolu

Naosa üç yönde eklenen haç kollarından batı haç kolu, kuzey ve güney haç kollarından uzundur (Resim 3). Kilisenin naosa, parekklesion'a ve güneydeki haç koluna açılan üç adet girişi vardır. Girişler eş boyutlu ve dikdörtgen açıklıklardır. Kuzey ve güney haç kolları alt kotta ikişer, üst kotta ise duvar aksında yer alan birer pencere ile aydınlanır. Batı haç kolunda ise kapının üzerinde atnalı kemerli bir pencere vardır.

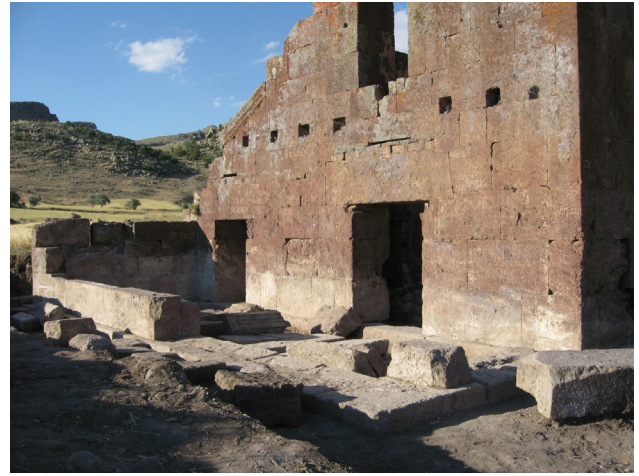
Resim 4. Kızıl Kilise, kazı sonrası narteks kalıntıları

Batı haç kolu ve parekklesion'un batı cepheleri boyunca uzanan, geç dönemde eklenmiş ancak günümüze ulaşmamış bir narteks yer alır. Batı cephesinde görülen giriş oyukları ve kuzey yönündeki duvar kalıntısı, narteksten günümüze ulaşabilen izlerdir. 8-16 Ağustos 2007<sup>3</sup> ve 4-16 Temmuz 2008<sup>4</sup> yıllarında Prof. İsmet Ağaryılmaz'ın denetiminde yapılan kazılar sonucunda narteksin batı ve güney duvarları da ortaya çıkarılmıştır (Resim 4).

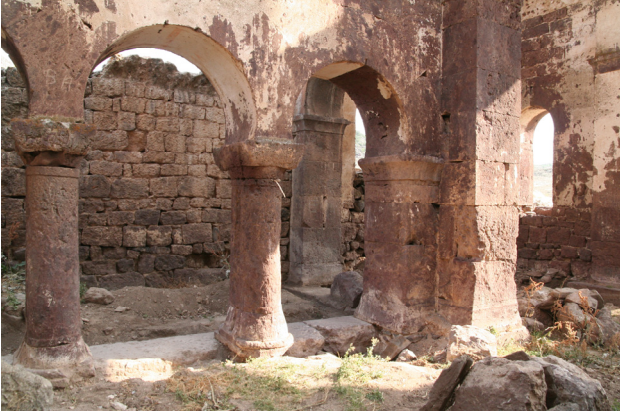
Resim 5. Batı haç kolu ve parekklesion'u ayıran arkad

Batı ve kuzey haç kolları arasında bir parekklesion yer alır. Batı haç kolu ile parekklesion'u iki adet çifte ayak ile taşınan bir arkad ayırır (Resim 5). Arkad kemerleri atnalı şeklindedir.

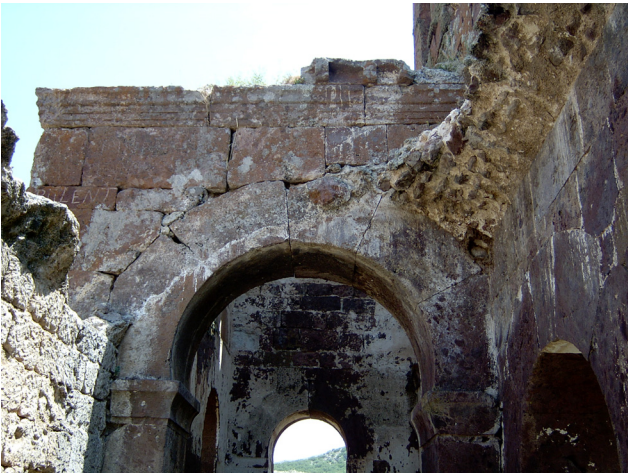
Resim 6. Kızıl Kilise, Parekklesion tonoz izi

Parekklesion'u örten sepetkulpu tonozun bir parçası batı haç kolu duvarında kalmıştır. Kuzey haç kolu batı duvarı üzerinde, tonozun formu okunabilir. Tonozun eğimli çizgisi, batı cephesini oluşturan kalkan duvarın biraz altında birleşir. Güney ucu kuzeye göre daha yüksek olan tonoz, eğimli çatıyı destekler (Resim 6) [3].

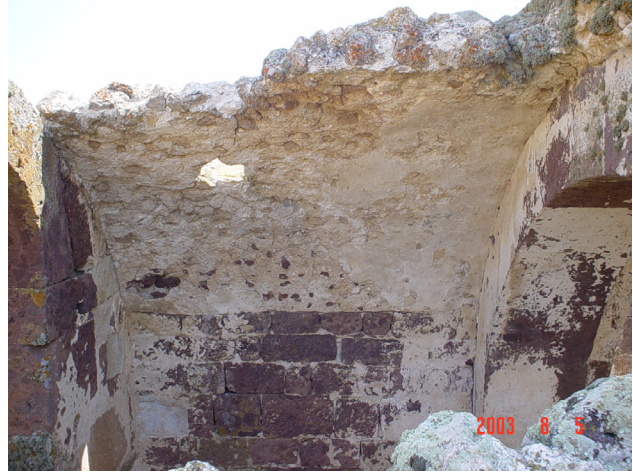
Resim 7. Kızıl Kilise, tonozlarda kullanılan "kavurma" yöntemi

Haç kolları ise dik eksenler doğrultusunda beşik tonozla örtülüdür. Tonozlar, yörenin geleneksel yapım tekniklerinden 'kavurma'

<sup>5</sup>yöntemiyle inşa edilmiştir ve hafif atnalı şeklindedir (Resim 7). Haç kolları ve parekklesion'un dış yüzeyde iki yöne kırma çatı ile örtüldüğü mevcut izlerden saptanabilir.

<sup>5</sup> "Kavurma" tekniği, bir çeşit kireç harcının, küçük boyutlardaki kırma taş ile karıştırılarak elde edilen karışımın kalıplar yardımıyla kullanımudur.

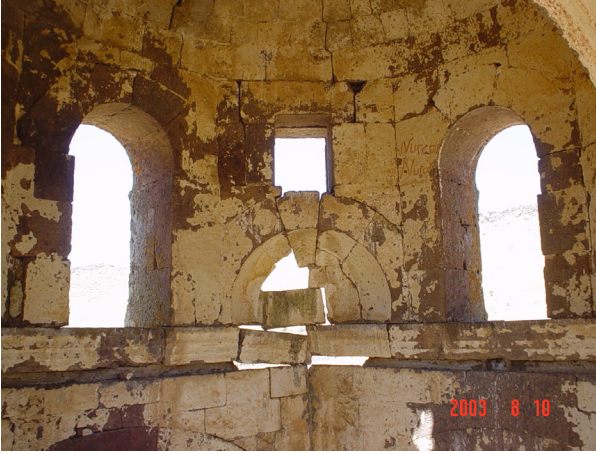
Resim 8. Kızıl Kilise, kubbe kasağı

Naosu örten kubbe, haç formu kâgir ayaklara oturan dört kemerle taşınmaktadır. Kemerlerin üzerinde duvar yaklaşık 1,5 taş sırası yükselir ve kareyi çevreleyen bir silme ile sonlanır. Silme ile taş sırası arasında 10 cm. yüksekliğinde, 16 cm. derinliğinde ahşap hatıl yuvası bulunur. Kare planlı kubenin köşelerine yerleştirilen tromplar, sekizgen kasmağa geçişi sağlar. Tromplar üzerindeki yüzeyler küçük kare açıklıklar, kasmağa dik eksenler ise atnalı kemerli pencereler ile aydınlanır (Resim 8). Kubbe pencere kemerlerinin hemen üzerinden başlar (Resim 9).

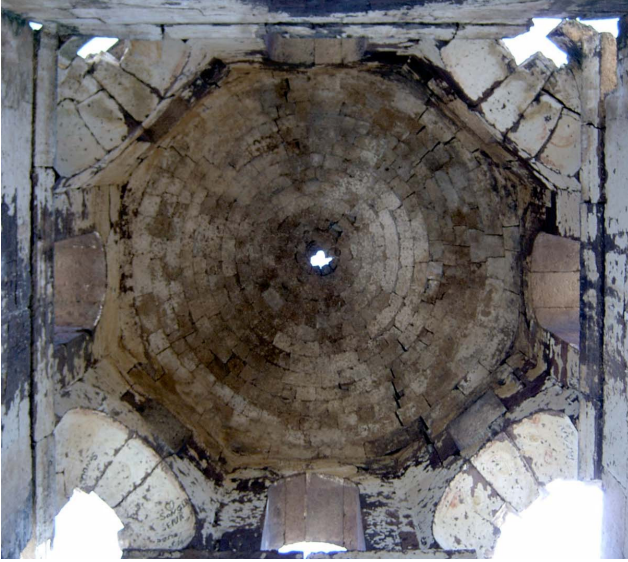
Resim 9. Kızıl Kilise, kubbe

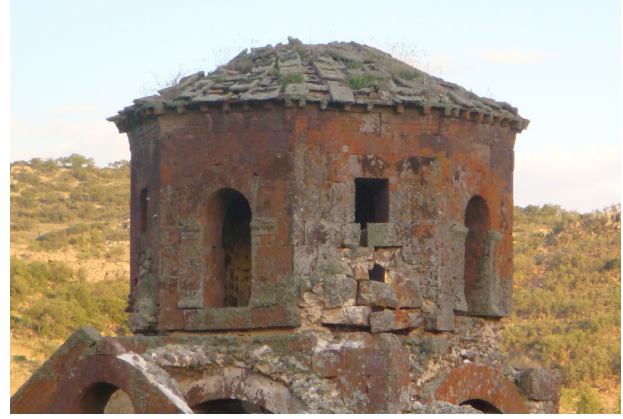
Resim 10. Kızıl Kilise, kubbe kaidesi

Kubbe kaidesi, cephede de kare bir kasnak üzerinde yükselir. Kare kasnakdan sekizgen kaideye geçişte bir silme yer alır. Silmenin altındaki taş sırasında kasağın iç yüzeyinde olduğu gibi ahşap hatıl yuvası vardır. Kaidenin haç kolları ve apsis yönündeki yüzeylerinde yer alan pencerelerin kemer üzengi seviyelerinde profilli sütun başlıkları bulunur. Kubbe saçak altını çevreleyen silmenin üzerinde küçük furuşlardan oluşan başka bir silme dolanır. Kubbe taş kiremitlerle örtülüdür (Resim 10).

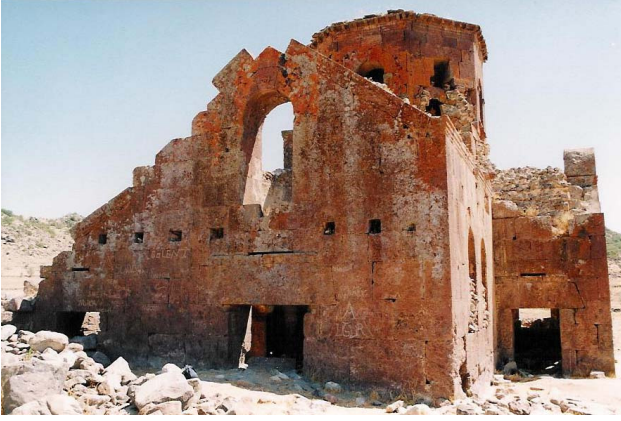
Resim 11. Kızıl Kilise, batı cephesi

**Batı cephesi;** parekklesion, batı ve güney haç kollarına açılan üç adet geniş kapı boşluğu yer alır. Kapı lentoları madalyon içinde haç figürü ile bezelidir. Lentonun üzerinde ise tahribata uğramış furuşlardan oluşan bir silme ve hafifletme boşluğu vardır. Batı haç kolu aksında, kapının üzerinde atnalı kemerli bir pencere bulunur. Pencerenin altındaki taş sırasına narteks saçığına ait yedi adet giriş deliği açılmıştır. Batı haç kolu cephesini oluşturan kalkan duvar, parekklesion hizasında kademelenerek alt kota ulaşır. (Resim 11).

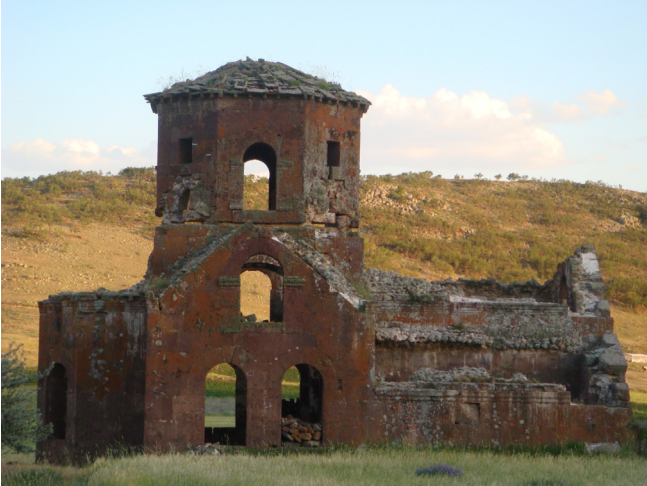
Resim 12. Kızıl Kilise, kuzey cephesi

**Kuzey cephesi;** kuzey haç kolu alt kotta atnalı kemerli iki adet eş pencere, üst kotta ve haç kolunun aksında ise atnalı kemerli daha geniş bir pencere ile aydınlanır. Üst pencerenin kemer üzengi seviyelerinde, kubbe kaidesindeki açıklıklardakiler ile eş profillere sahip sütun başlığı ve kaidesi yer alır. Bütün haç kolları kalkan duvar cepheledir, ancak parekklesion'un kuzey cephesi düz bir silme ve üzerinde tonozdan oluşur. Düz silme üzerinde küçük furuşlardan oluşan ikinci silmenin kalıntıları görülür (Resim 12).

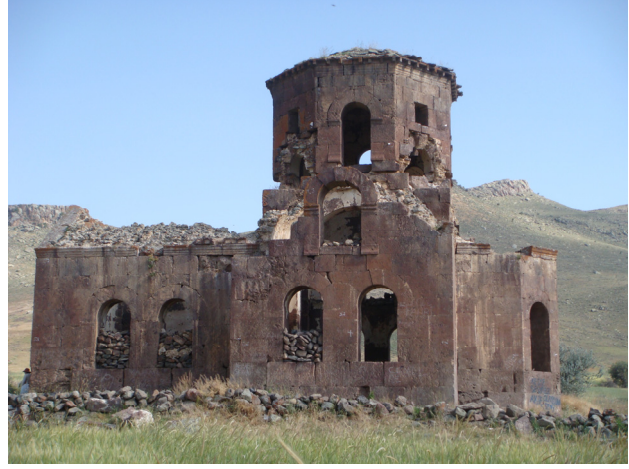
Resim 13. Kızıl Kilise, güney cephesi

**Güney cephesi;** güney haç kolu cephesi, kuzey haç kolu ile eş cephe düzenine sahiptir, kalkan duvarı daha fazla zarar görmüştür. Batı haç kolu da atnalı kemerli iki eş pencere ile aydınlanır. Saçak seviyesinin altındaki düz silme iyi

durumdadır, furuş silmenin ise çok küçük parçası günümüze ulaşmıştır (Resim 13).

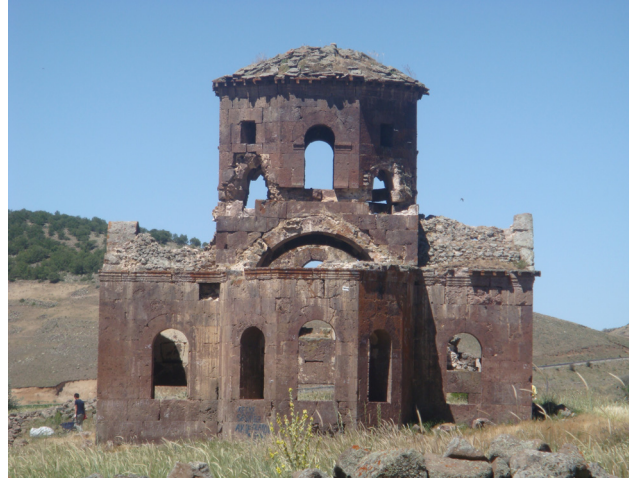
Resim 14. Kızıl Kilise, doğu cephesi

**Doğu cephesi;** kuzey ve güney haç kollarında birer adet atnalı kemerli pencere yer yer alır. Beşgen apsinin aksındaki açıklık, apsinin diğer iki penceresine göre daha yüksek ve geniştir. Üç pencere de atnalı kemerlidir. Cephe boyunca saçak altı düz silme kesintisiz dolanır. Furuşlu silmenin kalıntıları ise sadece kuzey haç kolunda görülür (Resim 14).
