Mikro-ark oksidasyon yöntemi ile oksitlenen 2017A alüminyumun erozyon-korozyon direncinin incelenmesi

Investigation of erosion-corrosion resistance of 2017A aluminium oxidized by micro-arc oxidation process

Kemal KORKMAZ^{1*}, Ali ÇAKIR¹

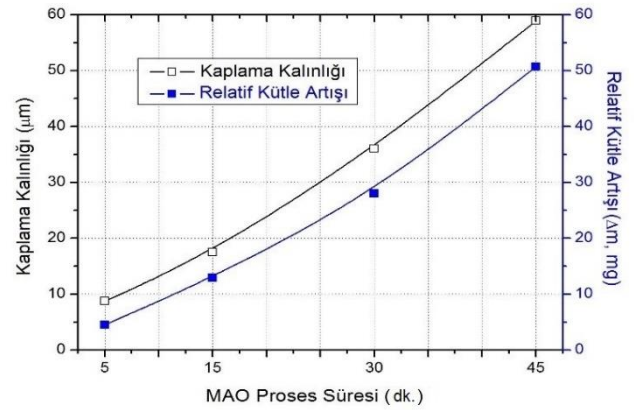
MAO prosese 5, 15, 30 ve 45 dk. süre maruz bırakılan A, B, C ve D numunelerin kaplama kalınlıkları ve kütlelerindeki tespit edilmiş artışlar Şekil 1 de sunulmaktadır. 5 dk. MAO proses uygulanmış A numunesinde 10 μm kalınlık 45 dk. MAO proses maruz kalan D numunesinde 60 μm ye yakın bir değere ulaşmaktadır. Yine Şekil 1 de görüldüğü üzere A, B, C ve D numunelerin MAO proses sonrası kütle kazanımları artan süre ile 5 mg'dan yaklaşık 50 mg'a ulaşmaktadır. Bu sonuçlara göre numunelerin kütle kazanımları ve kaplama kalınlıkları uygulanan MAO proses süresi ile doğru orantılı ve birbirleri ile uyumlu bir şekilde artmaktadır.

Şekil 1: Kaplama kalınlığı ve Relative kütle artışı MAO süresi ile değişimi.

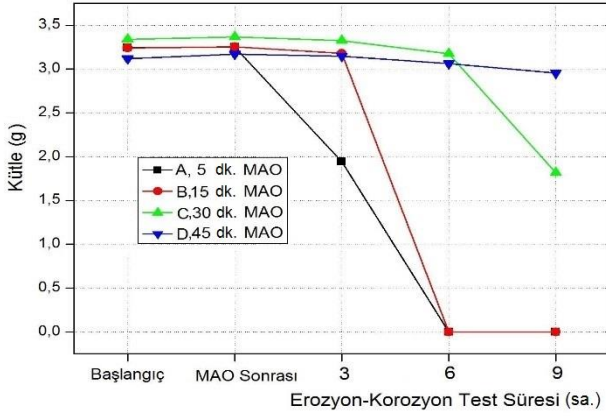
MAO öncesi ve sonrası A, B, C ve D numunelerin kütleleri ölçüldükten sonra erozyon-korozyon testleri sonrasında da ölçülerek kütle değişimleri tespit edilmiş olup elde edilen değerlerin MAO proses süresine göre değişimleri Şekil 3'de verilmektedir. Bu sonuçlara göre numunelerin MAO proses sonrası mg seviyesindeki kütle kazanımları gerçekleşirken erozyon testleri sonrasında belirgin kütle kayıplarının meydana geldiği görülmektedir.

Şekil 3: Alüminyum numunelerin MAO öncesi, sonrası ve erozyon-korozyon testi süresince kütle değişimleri.

Şekil 3'de mikro ark oksidasyon prosesi öncesi ve sonrasında kütle kaybı grafiği verilen numunelerin erozyon-korozyon testi sonucunda kütle ve pürüzlülük değişimleri Tablo 2'de özetlenmiştir. A ve B numuneleri 3 sa. sürelik sürecin sonrası tamamıyla yok olmuştur. Ancak 45 dk. MAO proses maruz kalan D numunesinde kütle kaybı % 40.2 den % 0.7 kadar düşmüş ve böylece erozyon-korozyona karşı yaklaşık 60 kat bir artış elde edilmiştir. C numunesi 9 sa. süre sonunda yaklaşık yarısı kadar kütle kaybına uğramışken D numunesinde ise 9 sa. sürenin sonunda kütlede önemli bir kayıp görülmemiştir. Bu sonuca kaplama kalınlığının etkisi yanında γ -alüminaya göre oldukça sert bir faz olan α -alüminanın D numunesinde mevcut olmasının da etkisi olduğu söylenebilir. Ayrıca numunelerin erozyona maruz kaldıkça ve aşındıkça yüzeyinin pürüzlülüğünün de doğru orantılı olarak arttığı tespit edilmiştir. Pürüzlülük oranlarının erozyon-korozyon testi uygulanma süresine bağlı olarak 3 ila 5 kat kadar arttığı belirlenmiştir.

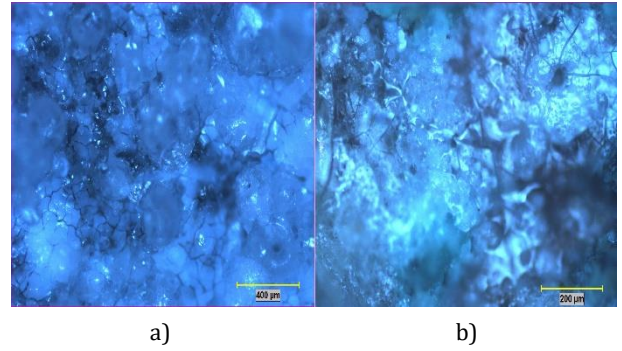
C numunesi Şekil 10'da görülebileceği gibi erozyon ve korozyon sonucunda ciddi miktarda hasara uğramış ve tane sınırlarından ayrılmaya başlamıştır. Yer yer oyuk ve çukurların da görüldüğü numunede kütle kaybı ise hemen hemen 6 sa. süre sonundaki numunenin yarısı kadar gerçekleşmiştir.

Şekil 10: 9 sa. süre erozyon-korozyon testine tabi tutulmuş C numunesinin 5x ve 10x büyütme değerlerindeki görüntüsü.

C numunesi erozyon-korozyon testinin 9 sa. süresi sonunda büyük ölçüde deforme olmuş ve bütünlüğünü tümüyle olmasa da kaybetmeye başlamıştır. Dolayısıyla artık mikro ark oksidasyonla elde edilen oksit tabakanın ortadan kalktığı ve

asit içerikli erozyon-korozyon testi sıvısı ve aşındırıcı alümina tozunun altlık malzeme olan alüminyumla temas etmeye başladığı anlaşılmaktadır. D numunesi ise C numunesinin 6 sa. süre sonundaki deformasyonuna benzer şekilde ciddi bir aşınmaya maruz kalsa da korozyona karşı halen direnç gösterdiği gözlemlenmiştir.
