Konvansiyonel radyografiden dijitale: intraoral fosfor plak sistemlerinde karşılaşılan artefakt ve hatalar

Conventional radiography to digital: artifacts and errors encountered in intraoral phosphorus plate systems

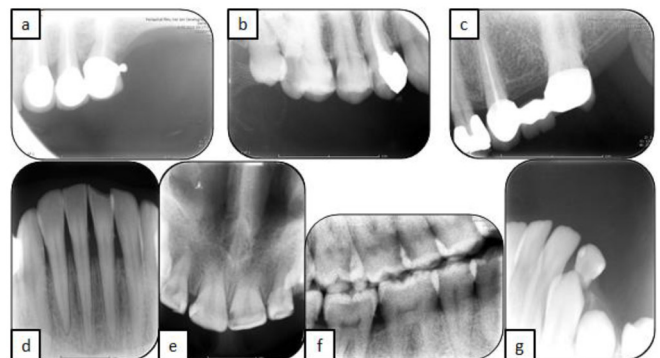
Resim 1. Teknik uygulamaya bağlı artefaktlar. a. Cone-cut, b. Plağın yanlış konumlandırılması sonucu apikal bölgenin kesilmesi, c. Oklüzyona paralel olmayan plak konumlaması, d. Uzamış görüntü, e. Kısalmış görüntü, f. Horizontal açılama hatası, g. Distorsiyon.

Cone-cut; intraoral görüntülemede röntgen tüpünün hasta yüzünde doğru konumlandırılmamasına bağlı olarak, tüpün imaj reseptörünün tamamını kapsamaması sonucu imaj reseptörü üzerinde, değişik boyutlarda, ışınlanmamış alan anlamına gelmektedir. Herhangi bir sebeple x-ışını, reseptör ve objenin yanlış açıldırılması sonucu oluşur.³² Eğer film/plak ışınlama alanının dışında kalırsa o bölgeler ışın almaz ve kolimatörün şekline göre yuvarlak veya köşeli radyopak görüntü izlenir (Resim 1a).

törünün merkezinde olmalıdır.³³ Dikkat edilmediğinde oklüzal yüzler veya kök apeksleri görüntüye girmez (Resim 1b). Ayrıca oklüzyona paralel olmayan imaj reseptörü konumlaması gibi hatalar da izlenebilmektedir (Resim 1c). İntraoral görüntüleme tekniklerinden açığortay tekniği, sıklıkla kullanılmakta olup basit bir geometrik teoreme dayanmaktadır. Bu teknik; merkezi ışının, dişin ve imaj reseptörünün uzun aksı arasındaki açının açığortayına dik gelecek şekilde uygulanması esasına dayanır. Röntgen cihazının vertikal yönde uygun olmayan açılması sonucu eğer merkezi ışın dişe dik gelirse görüntünün boyunda uzama, merkezi ışın imaj reseptörüne dik gelirse görüntünün boyunda kısalma olarak karşımıza çıkar (Resim 1d ve 1e). Horizontal yönde yapılan açılma hatasına bağlı olarak merkezi ışının interproksimalden geçmeyip horizontal yönde yanlış açılması ise süperpozisyon (üst üste binme) oluşumuna neden olacaktır (Resim 1f).³⁴

Distorsiyon, imaj reseptörünün damak veya ağız tabanı üzerinde bükülmesi durumunda ortaya çıkar. Bu, bükülme görüntüde rüzgara kapılmış bir oluşuma neden olur (Resim 1g). Bunu önlemek için imaj reseptörü nazikçe desteklenmeli ve ağız içerisinde bükülmemelidir.³³ Mümkün olduğu kadar bükülmeden düz bir şekilde tutulmalıdır.

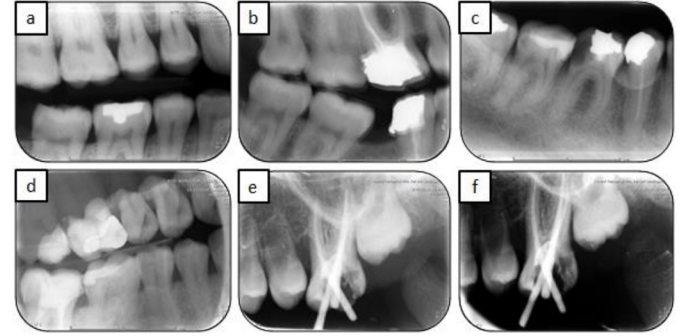
Resim 2. Operatör ve hasta ile ilişkili hatalar. a,b. Hareket hatası, c. Ters çekilmiş plak görüntüsü, d. Çift ışınlama, e. İdeal ışınlama parametreleri, f. Çok koyu görüntü.

şur. Bundan dolayı dişler ve ısırma bloğu arasındaki mesafe artar ve dişlerin apikal görünüşleri azalır (Resim 2a).

Röntgen cihazının hareketi, fokal spotun boyutunu efektif şekilde artırır. Bu durum, görüntüdeki objenin görünür penumbra ve yarıgölge ile birlikte total magnifikasyonunu artırır (Resim 2b). Röntgen cihazının hareketi; bakımlarının düzenli olarak yapılmadığı ve hasta konforsuzluğu nedeniyle operatörün acele ettiği zamanlarda ortaya çıkar.³⁵

Aynı film ya da plağın yanlışlıkla banyo işlemi/tarama işlemini gerçekleştirilmeden iki farklı ışınlamada kullanılması sonucu oluşmaktadır (Resim 2d).²⁹

Eğer ışınlama parametreleri radyografisi istenen bölgenin yapısal özellikleri ve sensör karakteristiğine uygun olmayıp olması gereken değerden fazla ise, fazla ışınlama sonucu çok koyu radyografik görüntü oluşacak ve detay kaybına neden olacaktır (Resim 2e ve 2f).

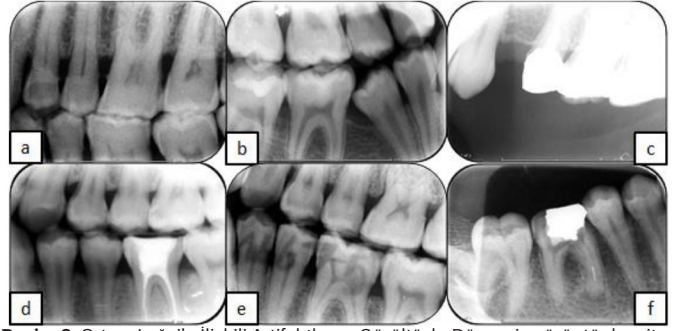
Resim 3. Ortam ışığı ile ilişkili Artifaktlar. a. Gürültü, b. Düzensiz görüntü densitesi, c. Parlama, d. Solma, e. Yazı görüntüsü, f. Koruyucu kılıf görüntüsü.

Gürültü, gerçek sinyallerle etkileşime girerek görüntüyü bozan rastgele sinyallerdir.³⁶ Sonuçta aynı yapısal alanlar için rasgele densite varyasyonları gösteren grenli bir görüntü izlenir (Resim 3a).

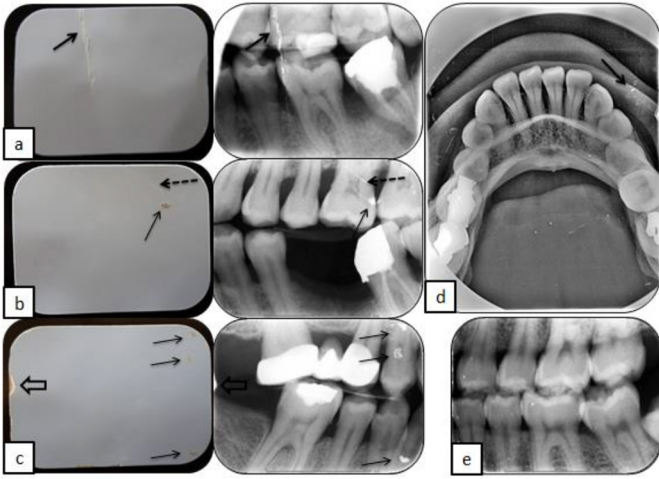
Resim 4. Fosfor plak ile ilişkili artefaktlar. a. Çatlak (siyah ok), b. Çizik (kesikli ok) ve kir (ince siyah ok), c. Plak kenarında soyulma (içi boş siyah ok) ve adeziv kontaminasyonu (ince siyah oklar), d. Isırma izleri (siyah ok), e. Plak üzerinde kalmış olan toz parçacıkları.

Çatlak: Genellikle plakanın ağız içerisine konumlandırılması sırasında aşırı bükülmesi ve yanlış manipülasyonu sonucu fotostimule luminesans tabakada ve destekleyici polyester tabanda geri dönüşü olmayan hasarlardır. Genellikle bitewing radyografilerinde oklüzyon seviyesinde lineer, düzensiz radyoopak çizgi olarak izlenir (Resim 4a).

Çizikler, destekleyici polyester tabanda bükülme olmadan fotostimule luminesans tabakanın hasarı sonucu oluşur. Görüntünün herhangi bir yerinde küçük, lineer pürüzsüz opasiteler olarak gözlenir (Resim 4b). Görüntü edinilmesi sırasında, özellikle plağın taranma ve silinme işlemleri çizikler için ana faktörler olarak kabul edilmiştir.^{28,49}

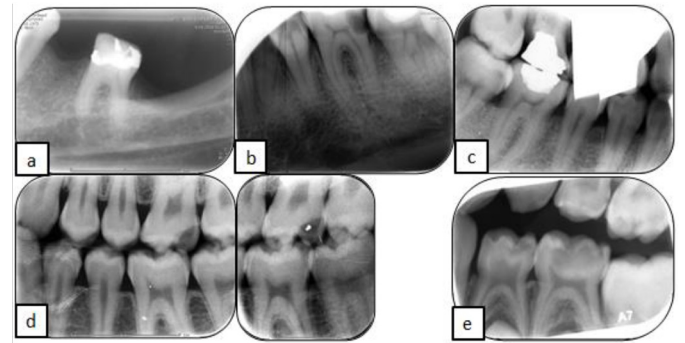
Resim 5. Tarayıcı ile ilişkili artifaktlar. a. Yavaş tarama yönüne paralel çizgiler, b. Çizgilenme, c. Atlanmış görüntü parçası, d. Plaka boyutu belirleme hatası, e. Plağın tarayıcıya eğimli yerleştirilmesi.

Tarama sırasında tarayıcının dar tarama penceresindeki sabit kalan kir ve toz parçacıkları, radyografide yavaş tarama yönüne paralel olan radyopak düz çizgi oluşmasına neden olurken hafifçe hareket eden kir ve toz parçacıkları ise radyografide yavaş tarama yönüne paralel olan radyopak zikzaklı bir çizgiye neden olur. Ayrıca, her hızlı tarama döngüsünden elde edilen görünür ışık, parabolik aynalar veya ışık toplayıcı üzerindeki toz ve kir nedeniyle foto-çoğaltıcı tüpe ulaşamayabilir. Blokaja neden olan toz parçacıkları ve kir temizlenmedikçe veya kendiliğinden hareket etmedikçe, aynı görüntüyü tam olarak aynı yerde izlenir (Resim 5a).
