**GEVHER NESİBE ŞİFAİİYESİNİN KAPISINDA BULUNAN VE  
KAYBOLMAKTA OLAN YILAN KABARTMASI ÜZERİNE  
BİR ARAŞTIRMA\***

Bu makale, 1206 yılında Gevher Nesibe adına yaptırılan, Kayseri Tıbbiyesi Hastahanesinin giriş kapısında kaybolmak üzere olan, Yılan kabartmaları üzerinde yapılan bir araştırmamızın sonucudur. Bu konuda yapılan ilk orijinal araştırmadır.

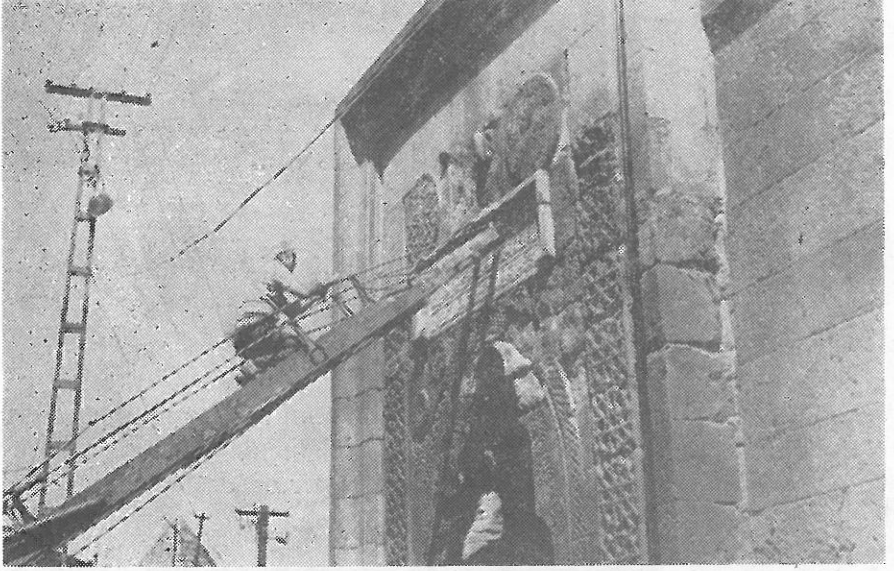
Resim 1 : Burada Şifaiyyenin kapısında, elektrik merdiveni üzerinden yapılan, gözenek resimleri üzerindeki çalışmalar görülmektedir. Resimde görüldüğü gibi, çekilen gözenek resimlerinden, taş üzerindeki Murç izlerini fotoğraf ile tesbit etmek imkanımız olmuştur.

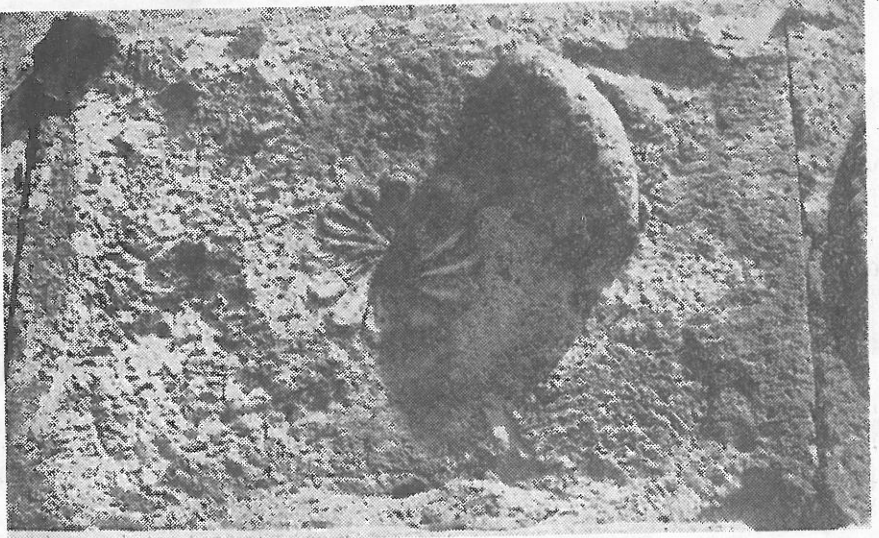
Kesim 2 : Bu resim kabartmanın yakından çekilmiş gözenek resmidir. Burada, ortadaki döner madalyonun dışında kalan yüzeyin tamamen düz olduğu, sadece yılan kabartmalarının murç ile tahrib edildiği ve madalyona dokunulmadığı görülmektedir.

Böylece, şekilde görüldüğü gibi, izlerden karşılıklı iki yılan kabartmasının bulunduğu anlaşılmıştır.

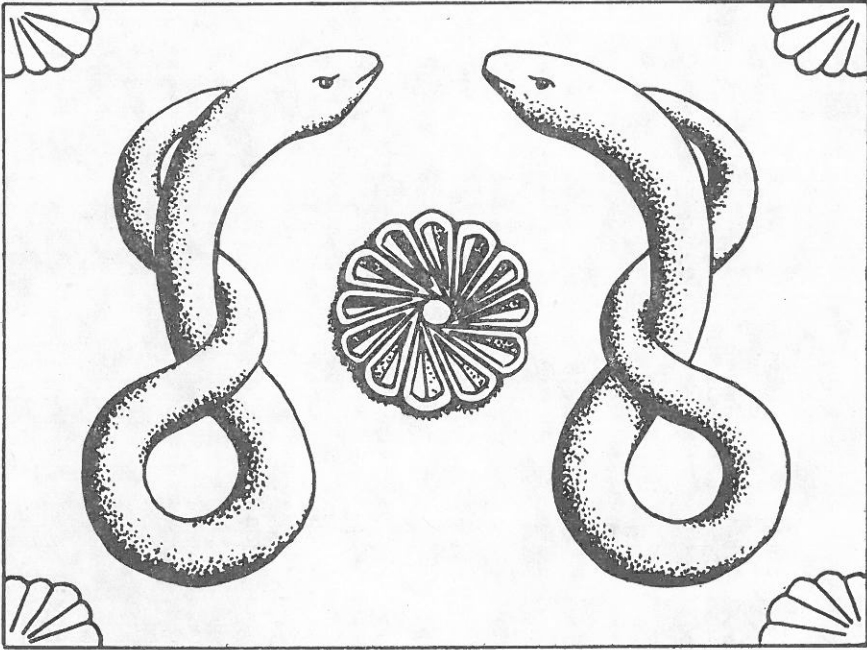
Resim 3 : Karşılıklı iki yılan kabartmaları, yukarıda izah edildiği gibi, yakın gözenek resmindeki, murç izlerinden açığa çıkarılmıştır.

Son resimde görüldüğü gibi, yılanlar, taş üzerine yüksek kabartma olarak işlenmiş, karşılıklı olarak yerleştirilmiş ve sekiz rakamına benzer bir kıvrım yapmışlardır. Bu iki yılanın aralarında bağlantıları yoktur. Ortalarına Selçukluların döner madalyonu yerleştirilmiştir.
