Memluk Dönemi Hamam Yapıları: Antakya Beyseri Hamamı Özelinde Yapısal-Mekânsal-İşlevsel Çözümleme

*Memluk Period Hammams: Structural-Spatial-Functional Analysis
On Antakya Beyseri Hammam*

Mert Nezih RİFAİOĞLU

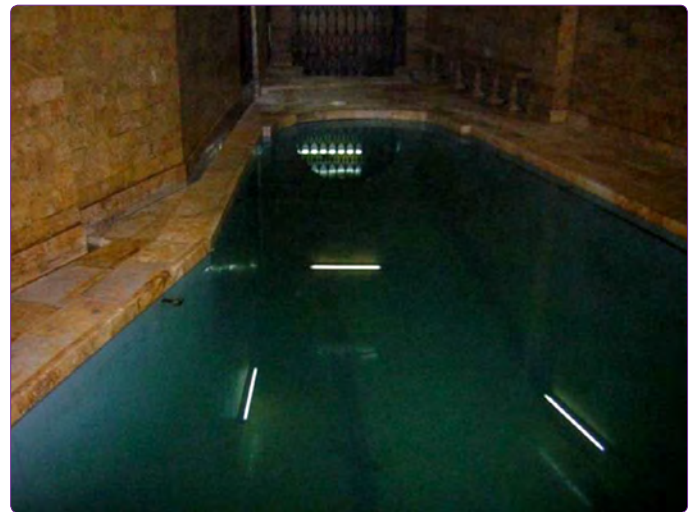
Şekil 3. Halep'te bulunan 14. yüzyıl Yalbugha Al-Nasiri Hamamı'nın havuzu (Fotoğraf: Yazar, 2005-Halep).

Memluk Dönemi hamamlarının çoğu tek hamamdır.¹³ Günün farklı saatlerinde kadınlar ve erkekler için kullanımı söz konusudur. Soğukluk, ılıklik, sıcaklık olarak kurgulanan hamamlarda yıkanma eylemi ılıklik mekânında gerçekleşmekte ve genellikle ılıklikta havuz bulunmaktadır (Şekil 3).

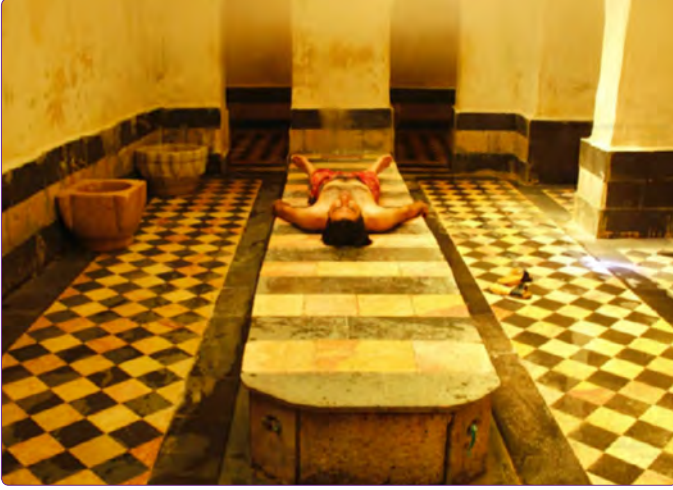
Şekil 4. Şam'daki 10. yüzyıl Malek Al-Zaher Hamamı'nda yer alan göbek taşı ve kurnalar (Görsel: Boggs, 2010).

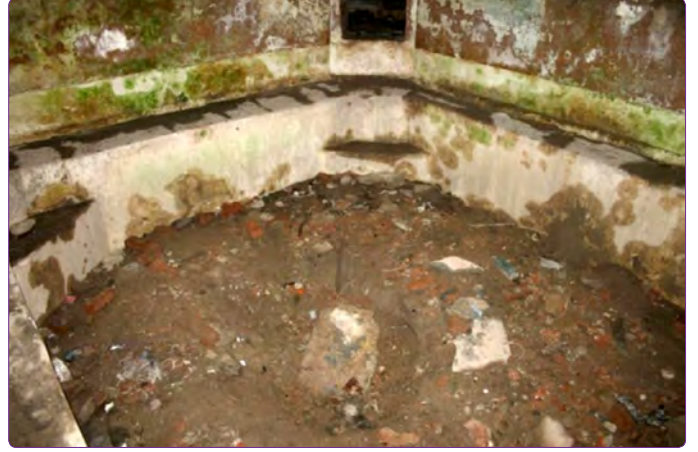
Şekil 5. İzmir Tire'de bulunan Osmanlı Dönemi Yalınayak Hamamı'nın Mikve amaçlı olduğu düşünülen havuzu (Fotoğraf: Yazar, 2006).

üç basamaklı bir durgun su havuzu bulunmaktadır. Su, çatıdan bir çörten ile havuza dolmaktadır (Şekil 5).

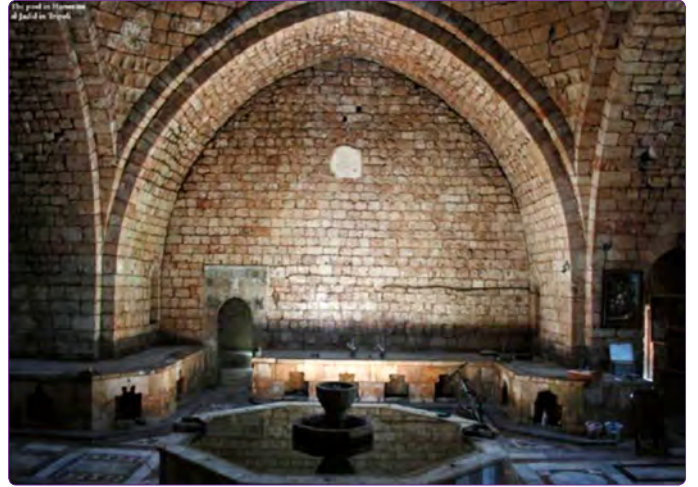
Şekil 6. Trablus'ta bulunan Al-Jadid Hamamı'nın soğukluk mekânı. Sekiler, terlik nişleri ve mekânın merkezinde yer alan sekizgen biçimli fiskiyeli havuz (Görsel: Boggs, 2010, sy. 76).

Hamamların soğukluk bölümünde sekiler, terlik nişleri, çokgen biçimli ve fiskiyeli soğuk su havuzu bulunmaktadır (Şekil 6). Soğukluk bölümü, genelde tepesinde aydınlık feneri bulunan kasnağı pencereyi büyük bir üst örtüye sahip kapalı mekândır.¹⁷ Az sayıda da olsa Gazza'da bulunan Hamamü'ş Şecâ'îye örneğinde olduğu gibi, soğukluk bölümünün üstü açık bir avludan oluştuğu da görülmektedir.¹⁸

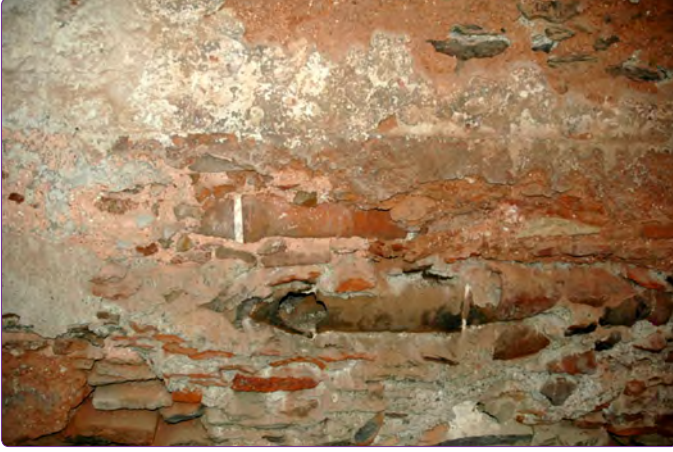
Şekil 8. Sıcaklık bölümünde sıcak ve soğuk su hattı olarak döşenen künkler (Fotoğraf: Yazar, 2008- İzmir, Tire-Tahtakale Hamamı).

ısıyan suyun buharının hamamın sıcaklık mekânının ısıtılmasına kısmi olarak katkı sağladığı belirtilmektedir.²³ Hamamlarda ayrıca soğuk su deposu da bulunmaktadır. Soğuk su sistemi de sıcak su sistemi gibi künklerle ilgili yerlere ulaşmaktadır (Şekil 8).²⁴

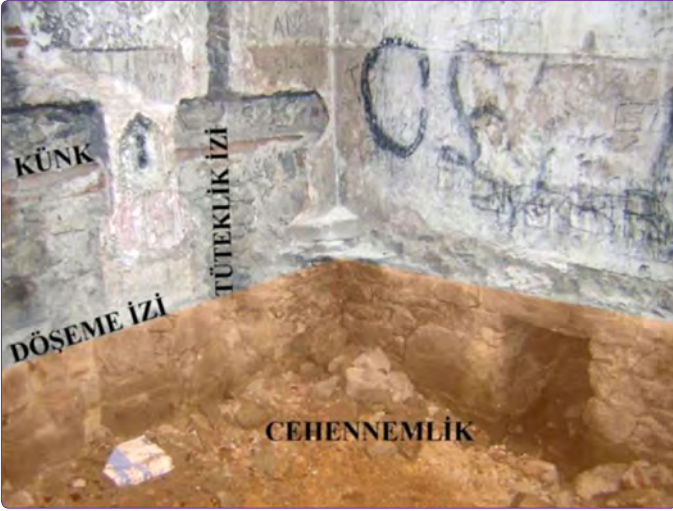
Şekil 9. Hamam ısıtma sisteminde cehennemlik-döşeme-tüteklik ilişkisi (Fotoğraf: Yazar, 2007-Sivrihisar).

duman, hamamın iç ve dış duvarlarına yerleştirilen pişmiş toprak künklerden oluşan 'tütekliklerle' cehennemlikten dışarıya tahliye edilmektedir²⁵ (Şekil 9, 10). Önge²⁶, bazı hamamlarda tütekliklerin tıkanması yüzünden soğukluk mekânının uygun bir köşesine, büyük ve yüksek bacalar ilave edildiğinden bahsetmektedir. Afyon'da 15. yüzyılda inşa edilmiş Gedik Ahmet Paşa Hamamı bu duruma örnek olarak verilebilir (Şekil 11). Gedik Ahmet Paşa Hamamı'nda tüteklik bulunmasına rağmen bacanın geç dönem eki olarak çözümlendiği görülmektedir.

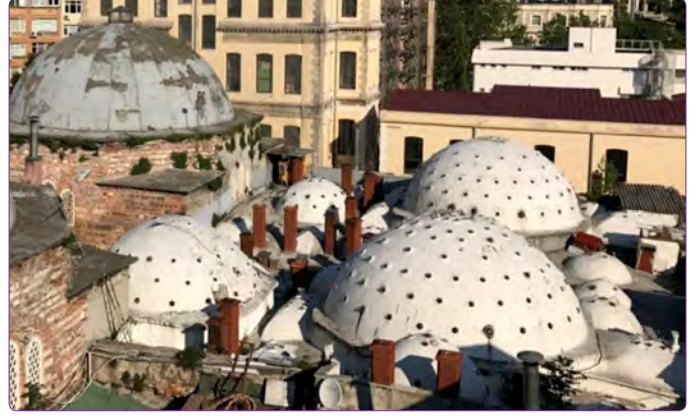
Şekil 10. İstanbul'daki 18. yüzyıl Çağaloğlu Hamamı'nın sıcaklık ve ılıklik kısımlarında bulunan tuğla örgülü tüteklikler (Fotoğraf: Yazar, 2017).

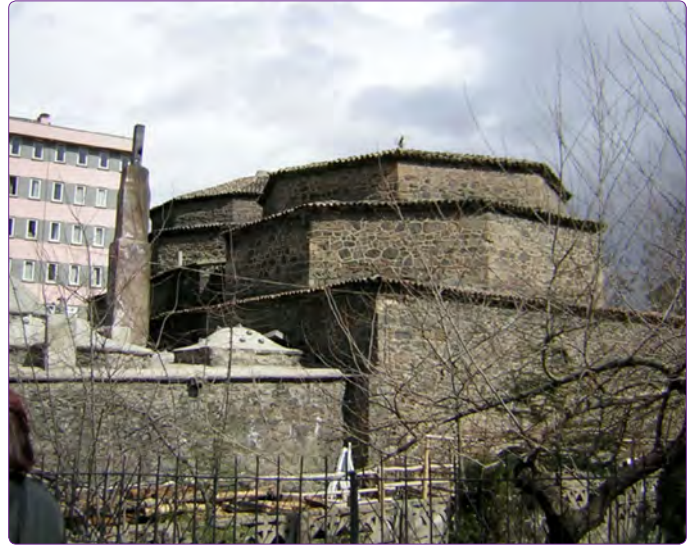
Şekil 11. Afyon Gedik Ahmet Paşa Hamamı tüteklik ve baca birlikteliği (Fotoğraf: Yazar, 2005).

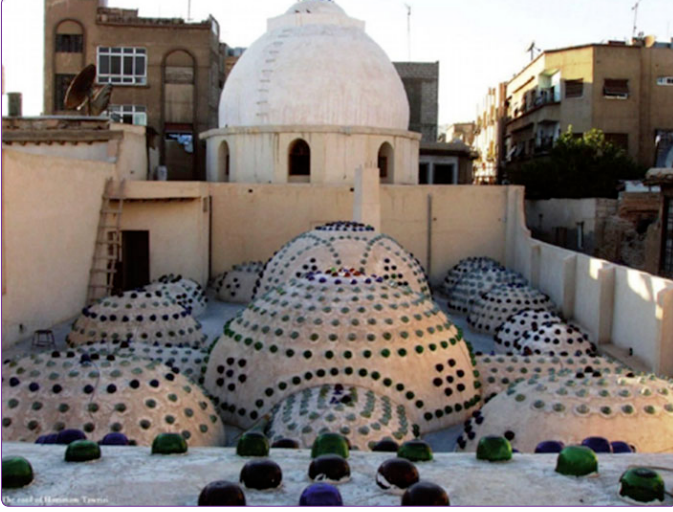
Şekil 16. Şam'daki Tawrizi Hamamı'nın üst örtüsü. Soğukluk mekânının yüksek üst örtüsü, ılıklik ile sıcaklığın üst örtüsünde ki filgözleri (Görsel: Boggs, 2010, sy. 164).

Hamamların üst örtüleri kubbe ve tonozla çözümlenmiştir. Sıcaklık ve ılıklik kısımlarının üst örtüsü soğukluktan daha alçaktır. Soğukluk mekânının üst örtüsünde merkezde ışıklık feneri yaygın olup, “ılıklik ve sıcaklıkta ise aydınlatma kubbe ve tonozlar üzerine yerleştirilmiş *filgözü* adı verilen cam fanuslar”³¹ ile sağlanmaktadır (Şekil 16).

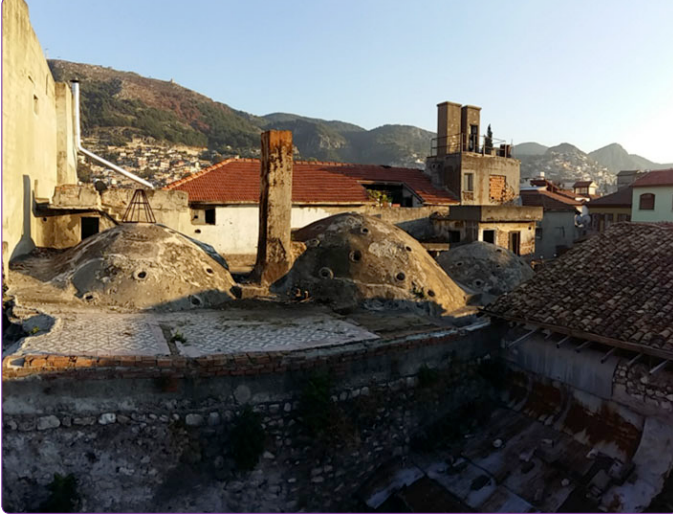
Şekil 22. Yapılarla çevrili olan Beyseri Hamamı'nın kuzey-batıdan görünümü. Üst örtüye eklenmiş muhdes kütleler, daha sonra kalkmış olan muhdes bir kütlelerin zemin döşemesi ve ılıklik ile soğukluk arasındaki baca görülmektedir. (Fotoğraf: Yazar, 2017).

Hamamın üst örtüsü kubbe, tonoz ile muhdes eklenen betonarme döşeme ve kütlelerden oluşmaktadır. Kurtuluş Caddesi üzerinde bulunan betonarme kütlelerin üst katlarında bulunan mekânlar hamamın üst örtüsünün üzerine inşa edilmiştir (Şekil 21). Mevcut durumda soğukluk ve ılıkılık arasında ılıkılık kubbesini yarararak çıkan bir baca bulunmaktadır. Kubbelerin üzeri çimento şap ile kaplanmıştır (Şekil 22).

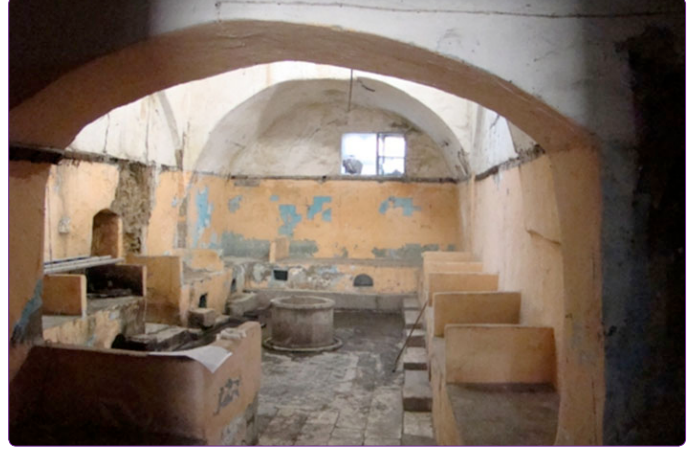
Şekil 24. Beyseri Hamamı'nın soğukluk girişinden soğukluğa bakış. Sekiler, havuz, eyvan ve ılıklikin girişi görülmektedir (Fotoğraf: Yazar, 2016).

Soğukluk mekânının kenarlarında sekiler bulunmaktadır. Mekânın kabaca ortasına denk gelen yerde karo mozaik kaplı dikdörtgen döşeme bulunmaktadır. Soğuklukta yer alan fiskiyeli havuz, zemin döşemesi ve mekânın geometrisi ile ilişkili olmayan bir konumdadır. Soğukluğun batı cephesinde beşik tonozlu yüksek bir eyvan yer almaktadır (Şekil 24). Mekânın üst örtüsü kubbedir. Kubbede 27 adet

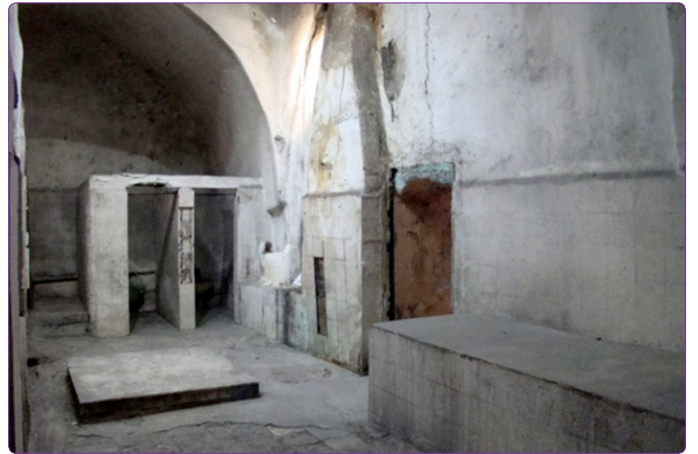
Şekil 25. Beyseri Hamamı'nın ılıklik mekânı (Fotoğraf: Yazar, 2016).

Soğukluktan dar dikdörtgen ılıklik mekânına ulaşılmaktadır. ılıklik mekânının kapı açıklığının sol tarafında, üzeri karo mozaik kaplı, zeminden 70cm yükseklikte, duvar boyunca 'U' biçimli seki yer almaktadır. Soğukluk mekânı ile ortak olan duvarda kapı açıklığının hemen sağında baca bulunmaktadır. Zeminde bacanın önünde tek parça bir mermer yükselti mevcuttur. Zeminde ince yonu taş döşemenin üstünde kısmi olarak şap ve dökme mozaik muhdes yüzeyler görülmektedir. Mekânın üst örtüsünü iki adet beşik tonozla oturan tromplu 28 adet ılıklikli kubbe oluşturmaktadır (Şekil 25).

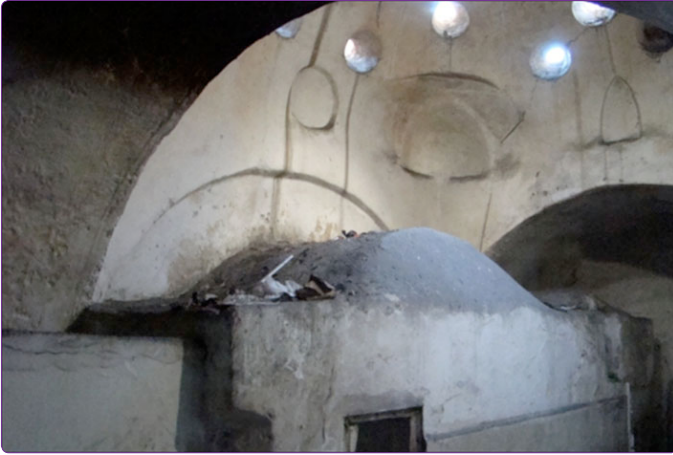
Şekil 27. Beyseri Hamamı'nın, ılıklik mekânına doğru büyütülmüş sıcaklik mekânı kütesi (Fotoğraf: Yazar, 2016).

ılıklikten ulaşılan sıcaklık mekânının üst örtü izinden dar dikdörtgen biçimde olduğu düşünülmektedir. Fakat mevcut durumda, sıcaklık mekânı ılıklik mekânına doğru uzayarak alt kotta yer alan ikinci bir üst örtü ile büyütülmüştür (Şekil 26, 27). Hamamın, tüm mekânlarında özgün mekânsal sınırlar ve işlev-mekân-mimari eleman ilişkileri net olarak algılanamamaktadır.

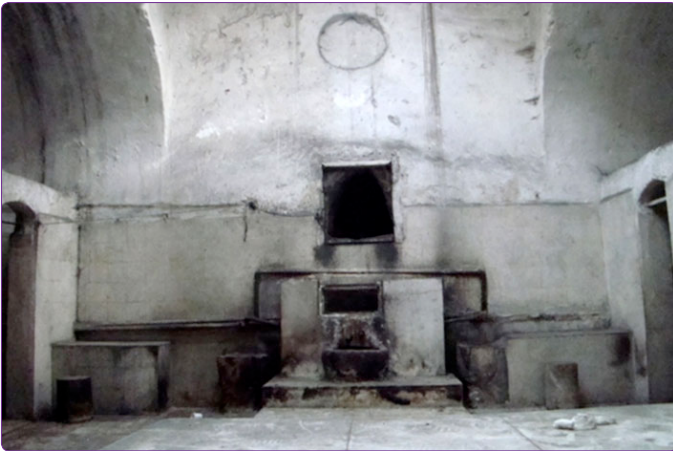
Şekil 28. Beyseri Hamamı, sıcaklığın güney duvarı. Üstteki açıklıktan sıcak su deposuna ulaşılmaktadır (Fotoğraf: Yazar, 2016).

Sıcaklıkta altı adet muhdes⁴⁰ halvet bulunmaktadır. Üst örtü iki adet beşik tonozla oturan tromplu kubbeden oluşmaktadır. Kubbede 19 adet ışıklık mevcuttur. Sıcaklığın güney duvarında su deposu ve külhan bulunmaktadır (Şekil 28). Su deposuna sıcaklık duvarının üst kotunda bulunan pencere açıklığından ulaşılmaktadır. Dar 'L' biçimindeki

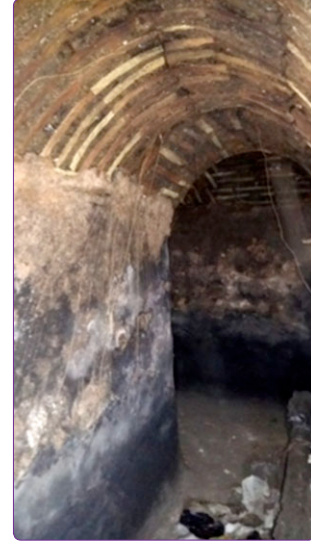
Şekil 29. Beyseri Hamamı'nın sıcak su deposu (Fotoğraf: Yazar, 2016).

mekân yığma tuğla ve beşik tonozla inşa edilmiştir. Tonozun üzengi hattına kadar duvar yüzeyleri sıvanmıştır (Şekil 29). Tonoz üzerinde iki adet kapalı ışıklık vardır. Pencere açıklığının hemen karşısında, üzeri basık tonozla örtülü bölümde dairesel metal sac su haznesi ve altında ocak yer almaktadır (Şekil 30a, b).

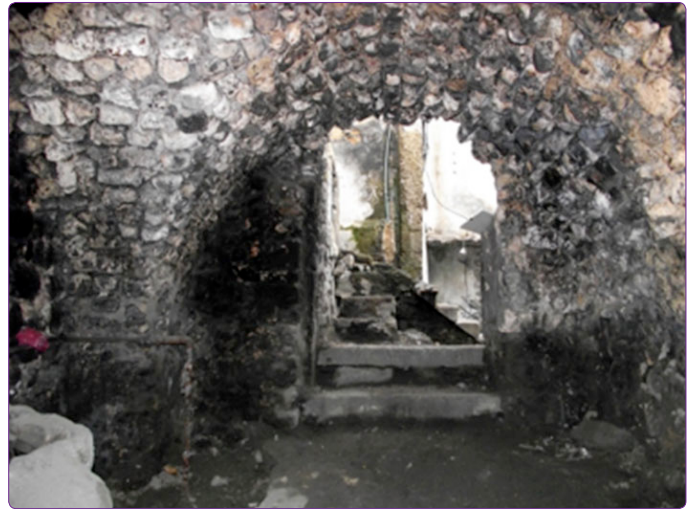
Şekil 31. Beyseri Hamamı'nın külhanı (Fotoğraf: Yazar, 2016).

Yapının külhanı sıcaklık mekânının güneyinde bulunmaktadır. 'T' biçimli mekânın üst örtüsü kaba yonu taş malzemenen beşik ve çapraz tonoz ile örtülüdür (Şekil 31).

Ocak bölümü mekânın alt kotundadır. Ocağın karşı duvarında kareye yakın bir havalandırma açıklığı bulunmaktadır.

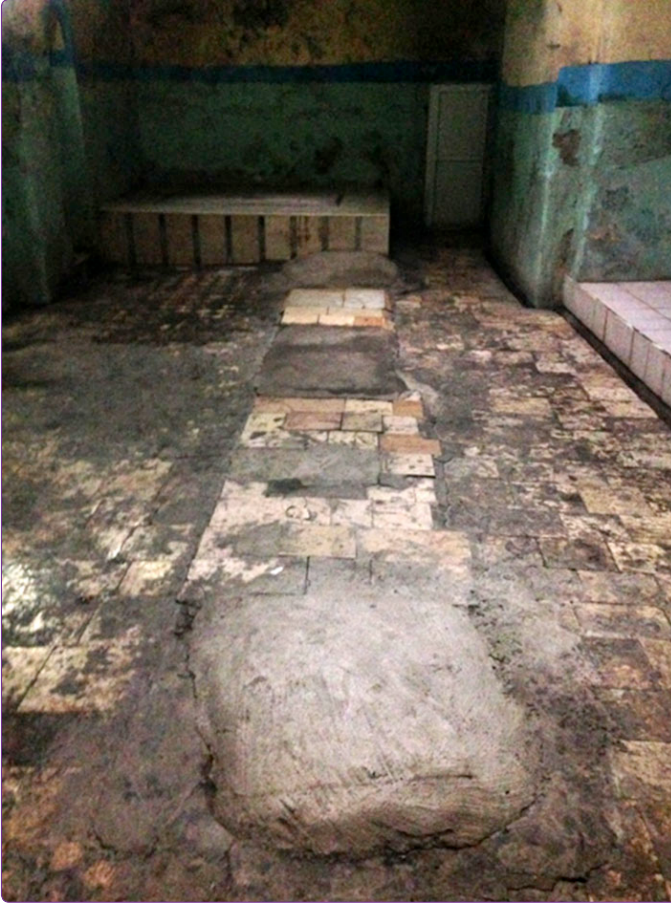
Şekil 35. Yeni Hamam'da doğrusal cehennemlik hattına ulaşım sağlanan üstü sıvanmış kapaklar (Fotoğraf: Yazar, 2016).

tespit edilememiştir. Cehennemlik ile ilgili yapıdan gelen izlerden, cehennemliğin ocak kısmından soğukluk duvarına doğru giden doğrusal bir hat olarak çözümlendiği anlaşılmıştır. Karşılaştırmalı çalışmada bu tespitin doğruluğu ortaya çıkarmaktadır. Günümüzde kullanımda olan Yeni Hamamı'nın 40 yıllık külhancısı Şerif Baytak⁴² cehennemliğin doğrusal hatla kurgulandığı ve ılıklik ile soğukluk arasında ki bacadan cehennemlikte ki dumanın tahliye edildiğini belirtmiştir⁴³ (Şekil 34). Hamamda, sıcaklık ve ılıkliğin zemininde, cehennemliğe ulaşım sağlanması için belirli aralıklarla kapakların bulunduğu tespit edilmiştir. Külhancı Şerif Baytak, kapakların belirli periyotlarda açılarak yaklaşık 70 cm. yüksekliğinde ki cehennemliğin temizliğinin yapıldığını belirtmiştir. Temizlik sonrasında kapaklar kapatılıp çevresinin sıvanması ile izolasyonun sağlandığını vurgulamıştır (Şekil 35).

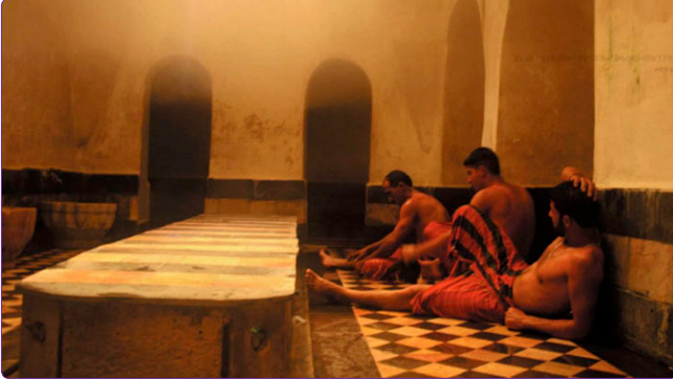
Şekil 37. Şam'daki 10. yüzyıl Malek Al-Zaher Hamamı'nın sıcaklık mekânı. Göbek taşının dikdörtgen biçiminin ve sekiz yere oturulabilmesinin cehennemliğin doğrusal bir hat üzerinde çözümlenmesinden dolayı olduğu düşünülmektedir (Görsel: Boggs, 2010, sy. 102).

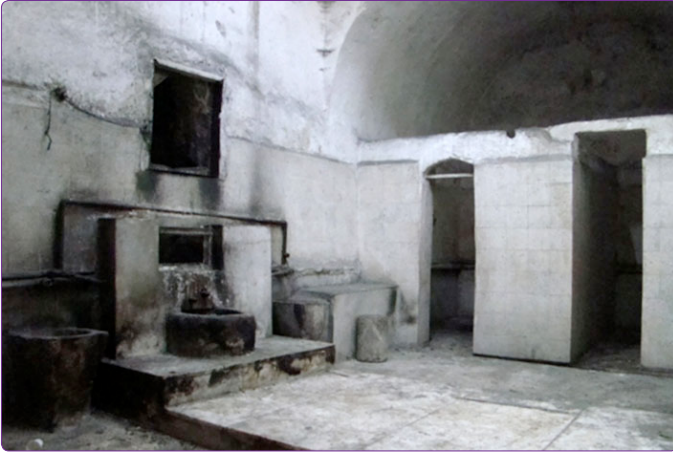
Şekil 38. Beyseri Hamamı'nın Jouwani bölümü. Zeminde doğrusal cehennemlik hattı ve eyvanın kapatılması sonucu oluşturulmuş halvetler (Fotoğraf: Yazar, 2016).
