19. YÜZYILDA İSTANBUL'DA İNŞA EDİLEN ASKERİ YAPILARIN KORUMA SORUNLARI

Aynur Çiftçi * , Nadide Seçkin

Y.T.Ü. Mimarlık Fakültesi, İstanbul, Türkiye
cifci@yildiz.edu.tr

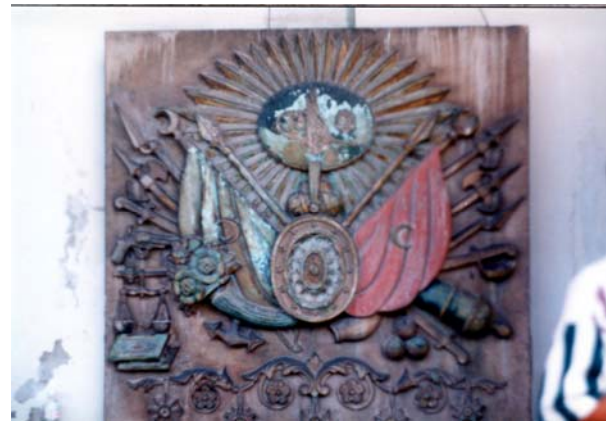
F.1 19. yüzyıla ait bir fotoğrafta Bağdat Köşkü Karakolu
(Yıldız Albümleri/IRCICA Arşivi)

F.2 Günümüzde mevcut olmayan Bağdat Köşkü Karakolu'nun Topkapı Sarayı Müzesi'ndeki Osmanlı arması (1996)

20. yüzyılın ilk yarısından itibaren yıkılan yapılar arasında Tophane, Taksim Topçu ve Ertuğrul kışlaları gibi büyük boyutlu ve önemli askerî yapılar da vardır. Yapıların yıkım kararlarına ve yıkımların ne şekilde gerçekleştiğine ilişkin* sadece M.S.A.'nde bulunan 1913 tarihli bir arşiv belgesinden** Topkapı Sarayı içindeki Bağdat Köşkü Karakolu'nun yıkımına dair bilgi edinilmiştir (bkz. F.1-2).

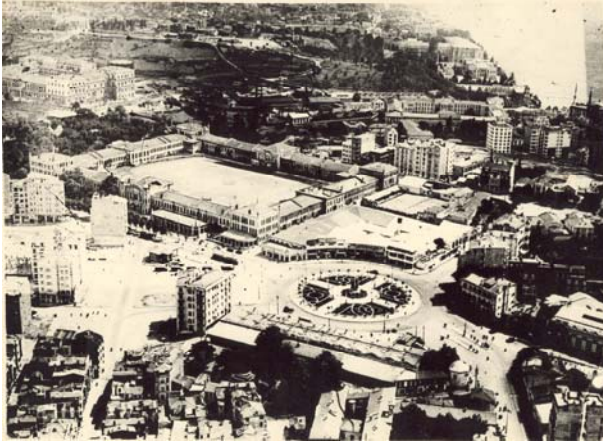
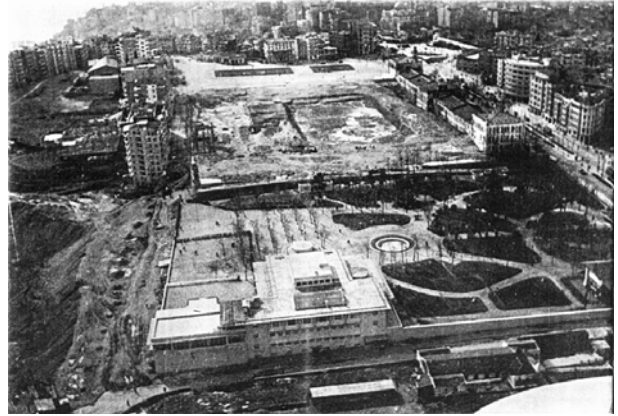
F.3 1936-1940 yılları arasında çekilen bir fotoğrafta Taksim Topçu Kışlası, güneyindeki ahır, depolar ve muhdes yapılar (Salih Alkan Arşivi)

F.4 1940'larda yıkılmaya başlanan Taksim Topçu Kışlası'nın ayakta kalan batı kanadı (Gülersoy, 1986: 50)

arasındaki döneme ait belgelere göre***, mülkiyeti devlete ait iken özel bir şirkete satılması gündeme gelen ve uzun süre bakımsız kalan Taksim Topçu Kışlası, Fransız mimar ve plancı Henri Prost'un kışlanın yerini yeşil alan olarak gösterdiği 1937 tarihli projenin onaylanmasından sonra (4), 1940'lardaki imar hareketleri sırasında Belediye tarafından yıkılmıştır (bkz. F.3-4). Yıkımı fotoğraflarla belgelenen tek askerî yapı bu kışla olup, bu yıkımla İstanbul'daki son topçu kışlası da yok olmuştur.

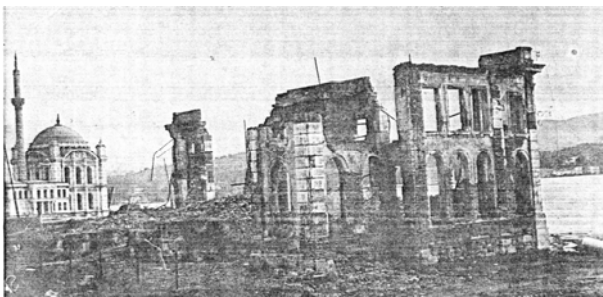
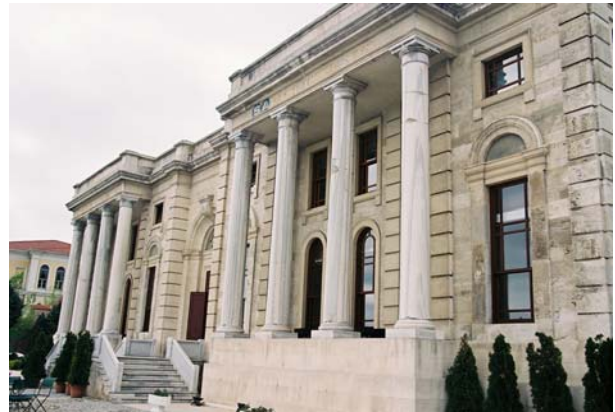
F.5 Yıkılmakta olan Feriye Karakolu'nun güneyden görünüşü (1966/III Numaralı K.T.V.K.K. Arşivi)

F.6 Feriye Karakolu'nun doğu cephesi (2004)

tarafından tescil edilmiştir. En erken tescil kararı 1951 yılında Feriye Karakolu için alınmıştır. Ancak 1969 yılına kadar ilgili Koruma Kurulu'nun aldığı tüm koruma kararlarına karşın, resmî kurumlara tahsisli Feriye Karakolu, 1950-1970 yılları arasında kısım kısım yıkılmıştır (bkz. F.5-6).

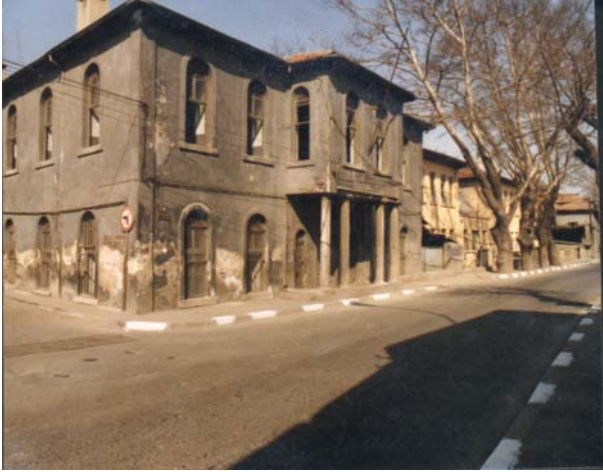
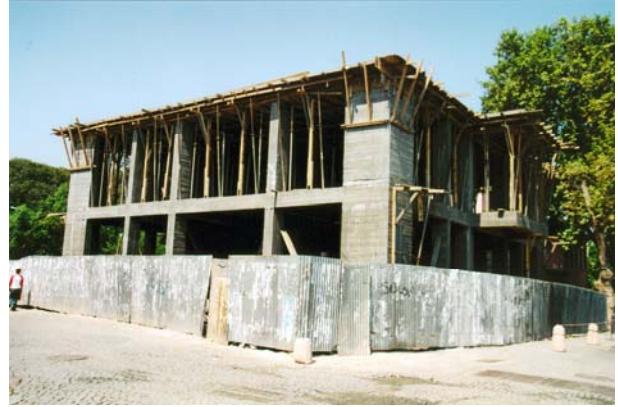
F.7 Eyüp Askerî Rüştîyesi'nin kuzeydoğu ve güneydoğu cepheleri
(Eyüp Bld. Arş. Planlama Müdürlüğü Arşivi)

F.8 Betonarme taşıyıcılı olarak yeniden yapılan Eyüp Askerî Rüştîyesi'nin kuzeydoğu ve güneydoğu cepheleri (2004)

tescilli olmalarına karşın 1970-1980 yılları arasında yıkılmışlardır (bkz. F.7-10).

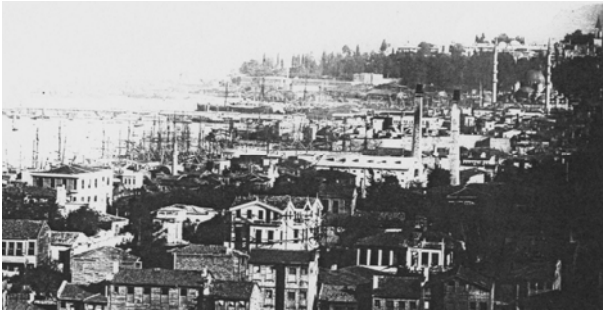
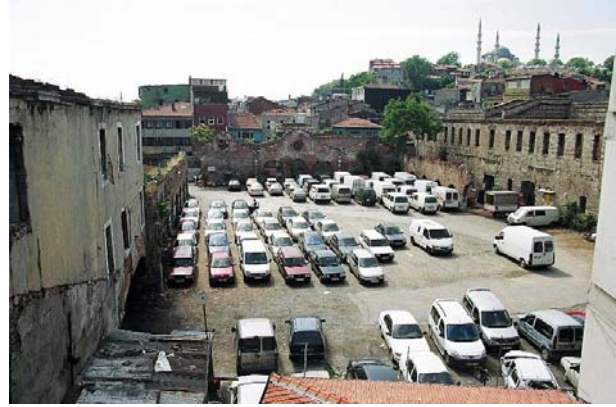
F.9 19. yüzyılda çekilen bir fotoğrafta Unkapanı fırın ve değirmen yapıları
(Alman Ark. Enst. Fotoğraf Arşivi)

F.10 Unkapanı fırın ve değirmeninin bulunduğu günümüzde otopark olarak kullanılan parsel (2004)

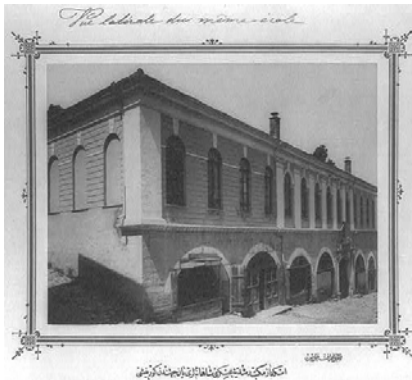
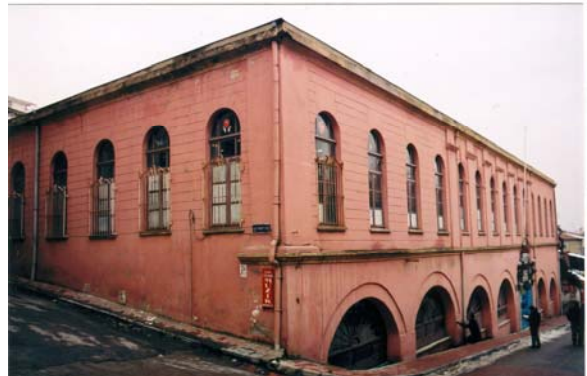
F.11 1890-1893 yılları arasında çekilen bir fotoğrafta Toptaşı Askerî Rüştîyesi'nin doğu ve güney cepheleri
(Yıldız Albümleri/L.C. Arşivi)

F.12 Atık Valide Külliyesi'nin tabhanesi üzerine inşa edilen Toptaşı Askerî Rüştîyesi'nin doğu ve güney cepheleri (2001)

En yakın tarihli tescil kararı ise 2004 yılında Beykoz Deri ve Kundura Fabrikası için alınmıştır. Toptaşı Askerî Rüştîyesi (bkz. F.11-

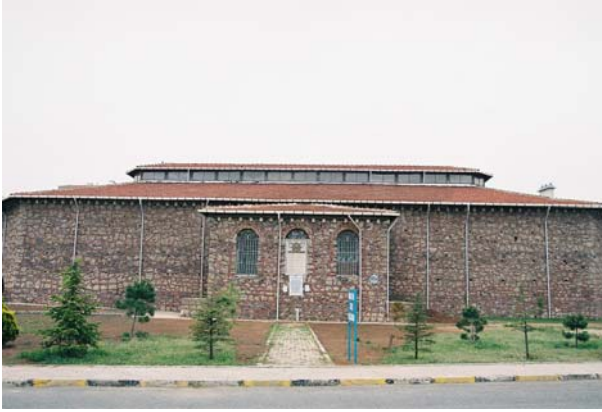
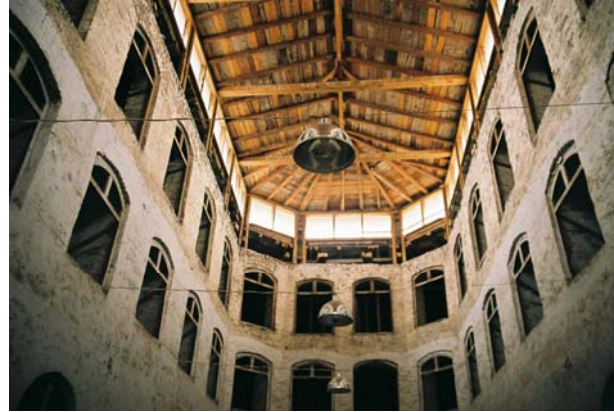
F.13 Halen tescil edilmemiş Küçükyalı'daki askerî depolardan 3. depo yapısının kuzey cephesi (2004)

F.14 Küçükyalı'daki askerî depolardan 3. depo yapısının içeriden görünüşü (2004)

12), Zeytinburnu Fabrikası yapıları ve Küçükyalı'daki askerî depolar (bkz. F.13-14) ise halen tescil edilmemiş askerî yapılardır.

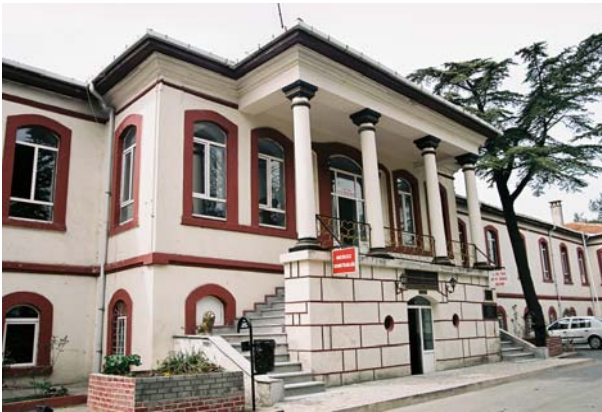
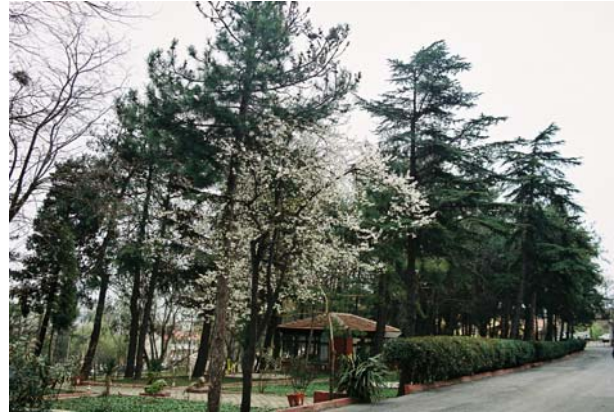
F.15 Hadımköy Hastahanesi'nin doğu cephesindeki girişi (2004)

F.16 Hadımköy Hastahanesi'nin doğusundaki tescilli çam ağaçları (2004)

kararlarının bulunmadığı belirlenmiştir. Sit alanındaki Kuleli ve Selimiye kışlaları ise özgün ek yapıları ile birlikte “bir bütün olarak” 1. grup korunması gerekli kültür varlığı olarak tescil edilmiştir. Hadımköy Hastahanesi (bkz. F.15-16), Mühendishane ve Harbiye Nezareti Binası'nda ise yapıların yakın çevresindeki ağaçlar dahi tescil edilerek korunmaya alınmıştır.

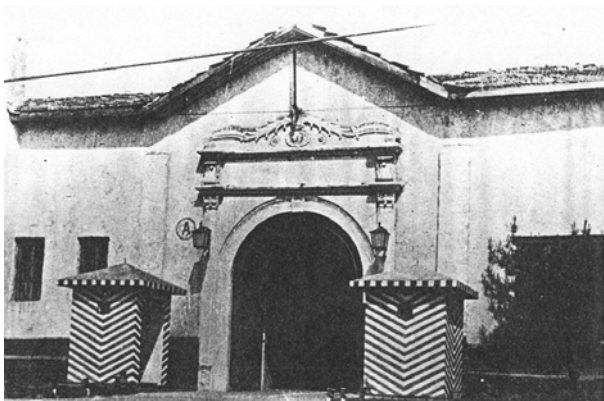
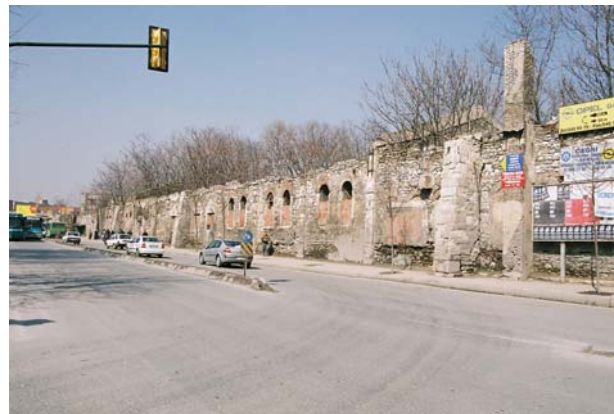
F.17 Rami Kışlası'nın güneybatı kanadındaki giriş kapısı (Tuğlacı, 1993: 53)

F.18 Rami Kışlası'nın güneybatı cephesinin giriş kapısından sonraki bölümü (2004)

Örneğin günümüzde kullanılmayan, uzun süredir işlevsiz olan Kırmızı Kışla ve Gülhane Hastahanesi ile halen Kuru Gıda Toptancıları tarafından kullanılan Rami Kışlası, restorasyon projeleri ilgili Koruma Kurulu tarafından onaylanmasına karşın maliyetleri karşılayacak kaynak bulunamadığından restore edilememektedirler. Bu yapılar müdahaleler ve dış etkenler nedeniyle oldukça harap durumdadır. Aynı şekilde halen işlevsiz durumdaki küçük ölçekli bir yapı olan Topçu

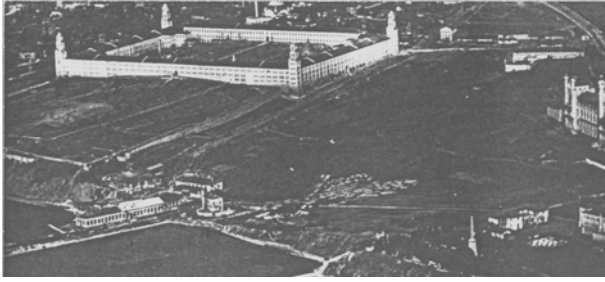
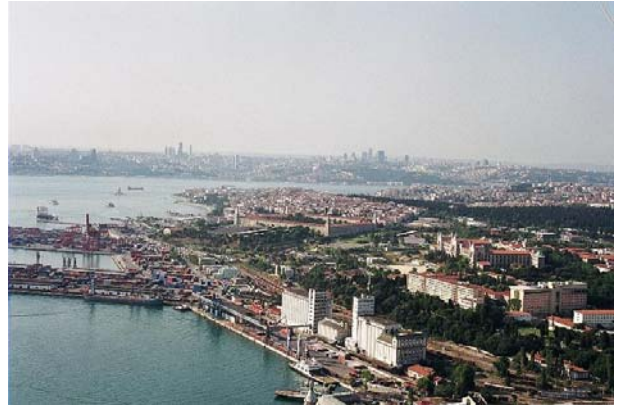
F.19 20. yüzyıl başına ait bir fotoğrafta Selimiye Kışlası, Kavak İskelesi yakınındaki Kavak İskelesi Fırını ve Kavak İskelesi Mescidi (Alman Ark. Enst. Fotoğraf Arşivi)

F.20 Selimiye Kışlası, Mekteb-i Tıbbiye, Haydarpaşa Hastahanesi ve Haydarpaşa Garı (2004)

yol genişletme çalışmalarına bağlı olarak çeşitlendiği görülmektedir. Özellikle denize yakın konumdaki Selimiye Kışlası (bkz. F.19-20) ve Zeytinburnu Fabrikası'nın vaziyet planları, sahil yolu yapılması ve bu yapıların deniz kenarındaki özel iskelelerinin ve yapılarının yıkılması nedeniyle büyük ölçüde değişmiştir. Kent merkezindeki diğer askerî yapıların da genellikle önlerinden geçen yolların genişletilmesine bağlı olarak parsellerinin

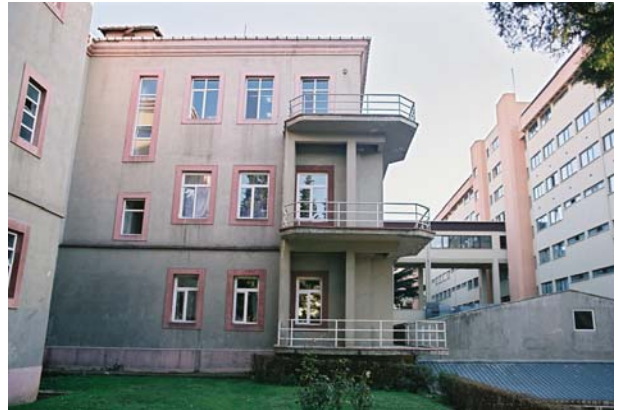
F.21 Haydarpaşa Hastahanesi'nin görünüşü (Özbay, 1981a: 543)

F.22 Haydarpaşa Hastahanesi'nin muhdes balkonları ve güney yönündeki yeni bina (2003)

küçüldüğü belirlenmiştir. Harbiye Nezareti Binası, Kuleli Kışlası, Haydarpaşa ve Gümüşsuyu hastahaneleri (bkz. F.21-24), Mesarburnu Karakolu gibi askerî yapıların parsellerine, ihtiyaç nedeniyle bu yapılara bitişik ya da ayrı nizamda, büyük boyutlu ve yüksek yeni binalar yapılması bu yapıların özgün cephelerini ve silüetlerini olumsuz yönde etkilemiştir.

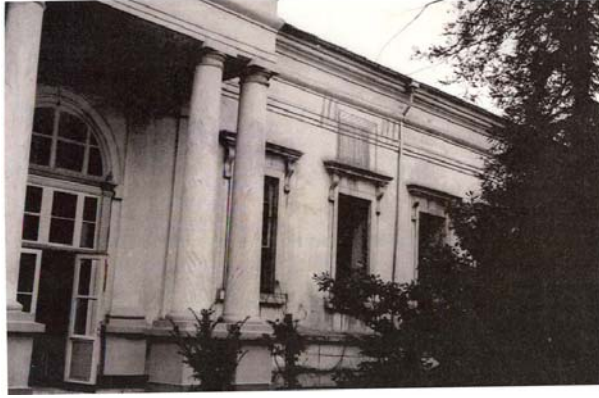
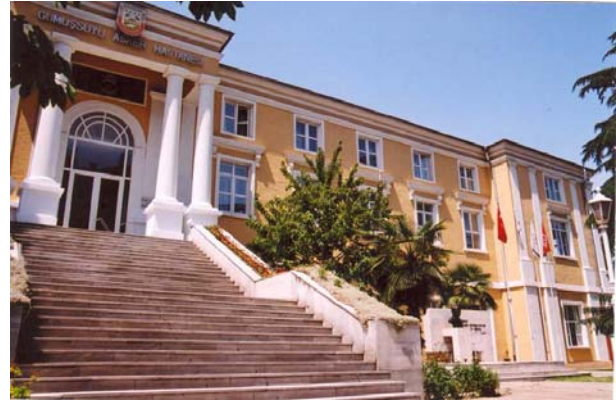
F.23 Gümüşsuyu Hastahanesi'nin doğu cephesi
(1967?/I Numaralı K.T.V.K.K. Arşivi)

F.24 Gümüşsuyu Hastahanesi'nin doğu cephesindeki muhdes üst kat pencereleri, giriş merdivenleri ve giriş kapısı (2001)

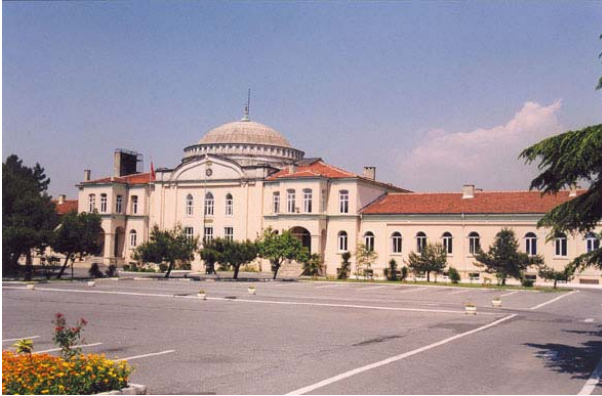
F.25 Orhaniye Kışlası'nın kuzeydoğu kanadındaki kışla camisinin orta avludan görünüşü (2001)

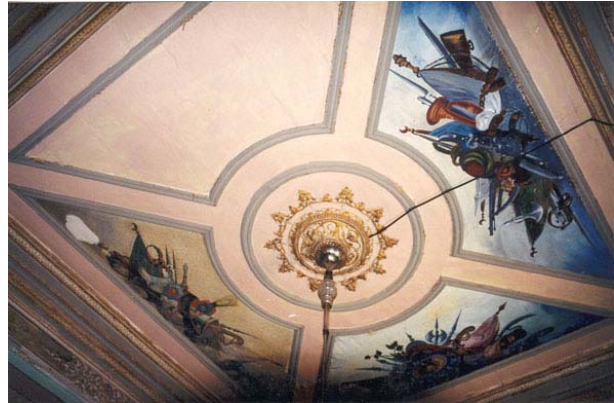
F.26 Orhaniye Kışlası camisinin giriş holü tavanındaki kalem işi silâh kompozisyonları (2001)

Özellikle ahşap kirişlemeli kat döşemelerinin onarımlar ve işlev değişikliği sonrasında kaldırıldığı ve yapıların sadece beden duvarlarının korunarak betonarme döşemeler yapıldığı belirlenmiştir. Halen ahşap kirişlemeli kat döşemelerini tümüyle koruyabilen tek yapı Yeniköy Karakolu'dur. Bunun dışında yapı grubu içinde Orhaniye Kışlası'nın camisi (bkz. F.25-26) ile hünkâr dairesi ve Mekteb-i Harbiye'nin restorasyonu yapılan yemekhane binasının kalem işi bezemeli ahşap tavanları da korunabilmiştir.

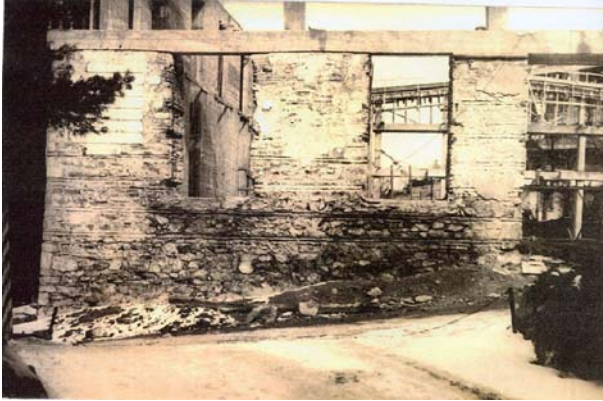
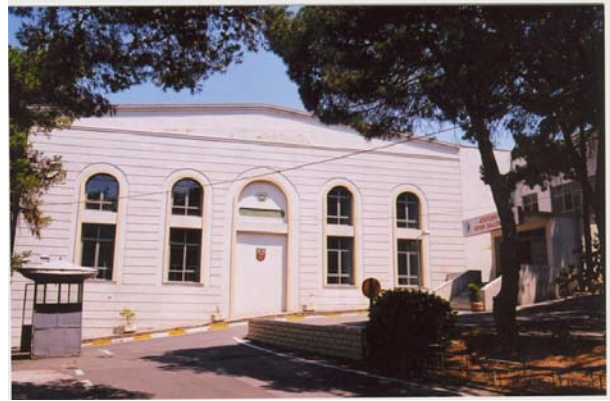
F.27 Kuleli Kışlası manejinin onarım öncesi ayakta kalan kâgir beden duvarları (tarihsiz/III Numaralı K.T.V.K.K. Arşivi)

F.28 Kuleli Kışlası'nın günümüzde spor salonu olarak kullanılan manejinin güney cephesi (2001)

ek yapıların büyük bir bölümü de yukarıda açıklanmaya çalışılan nedenlerle günümüze ulaşamamış, mevcut olanlar da mimarî özgünlüklerini büyük ölçüde kaybetmişlerdir. Kışla camilerinden sadece Eminönü'ndeki kışlanın camisi halen aynı işlevle kullanılmaktadır. Kuleli Kışlası'nın spor salonu olarak kullanılan manej yapısı büyük ölçüde değişikliğe uğrasa da günümüze ulaşabilen tek askerî manej örneğidir (bkz. F.27-28).

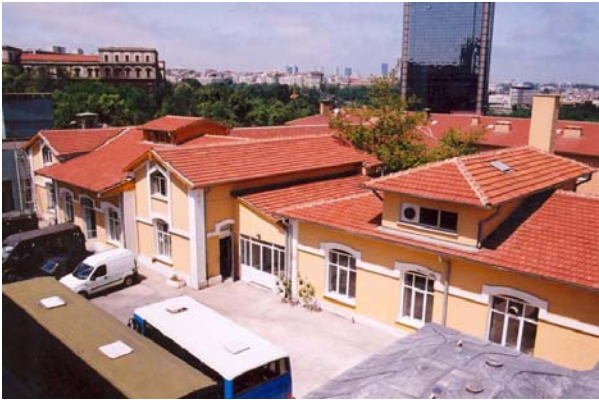
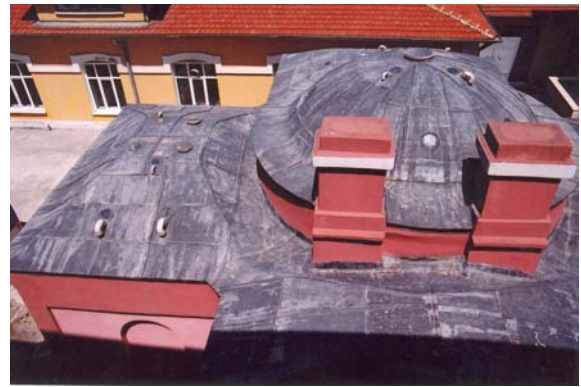
F.29 Gümüşsuyu Hastahanesi'nin özgün mutfak ve çamaşırhanesi (2001)

F.30 Gümüşsuyu Hastahanesi hamamının 2000 yılında yenilenen kurşun kaplamaları (2001)

Günümüzde kullanılmayan askerî hamamlar da bakımsız durumdadırlar. Askerî yapılardan sadece Gümüşsuyu Hastahanesi'nin hamamı*, Selimiye Kışlası'nın bir mutfağı ile Gümüşsuyu Hastahanesi'nin mutfak ve çamaşırhane yapıları

günümüzde aynı işlevlerini sürdürmektedirler (bkz. F.29-30).
