Kemaliye ve Çevre Yerleşmelerinde Yer Alan Geleneksel Konutlarda Yerel Bilgi ve Deneyim Kullanılarak Uygulanan Koruma Müdahalelerinin Değerlendirilmesi

Evaluation of Conservation Interventions that Use Local Knowledge and Experience at Traditional Houses Located in Kemaliye and Surrounding Settlements

Ezgi KORKMAZ, Mehmet Zafer AKDEMİR

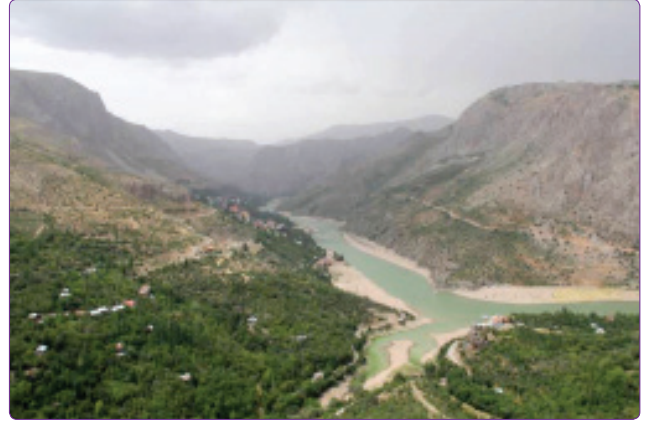
Şekil 1. Kemaliye'nin konumu ve genel görünüşü.

Kemaliye ve köylerinde yerleşme karakterini merkezde doğuda Fırat Nehri, batıda ise arazinin yapılanmayı olanaksız kılan, birden dikleşen yapısı belirler. Doğu-batı yönündeki kesin sınırlı alan içinde yayılmayan Kemaliye, kuzey-güney doğrultusunda arazinin sınırlı koşulları değerlendirilerek çeperlerde seyrek, merkezde daha sıkışık bir doku karakteri gösterir (Şekil 1).

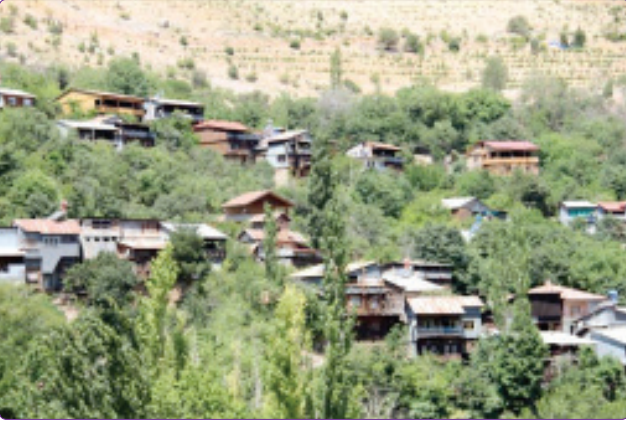
Şekil 2. Kemaliye konut dokusu.

Kemaliye konutlarının kat adedinin, yapının eğimli arazideki konumu doğrultusunda belirlendiği gözlenmektedir (Şekil 2). Konutlar eğime uygun olarak 3-4 katlıdır. Topografyanın hangi noktasına yerleşilirse yer-

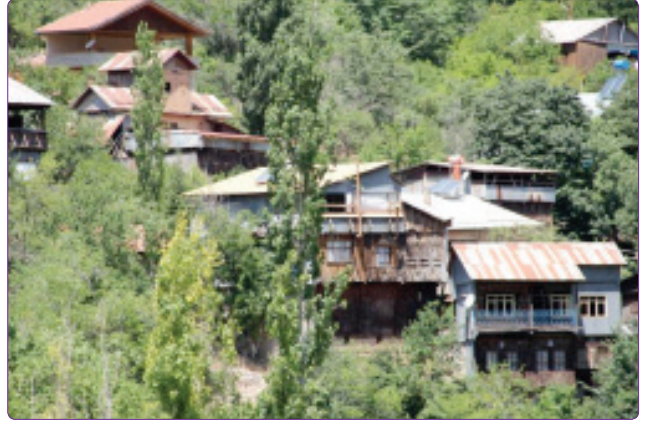
Şekil 4. Kemaliye evlerinin dış çevre (manzara) ile ilişkisi.

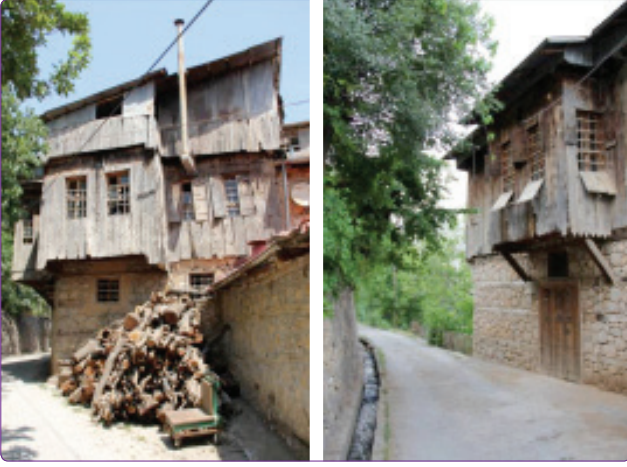
Şekil 5. Kemaliye evlerinin cephelerindeki düşey ahşap kaplamalar.

Taş, ahşap ve kerpiç, Kemaliye konutlarının yapımında kullanılan temel yapı malzemelerini oluşturmaktadır. Konutlar, karma yapım sistemine sahip olup, ana kat düzeyine kadar ahşap hatıllı, çamur harçlı yığma moloz taş tekniği ile yapılmış, ana kat ve dam katlarında ise “hımış” yapım tekniği ile kerpiç dolgu ahşap karkas olarak inşa edilmiştir. Yapım tekniğinde kerpiç, ahşap karkas sistemin dolgu gereci olarak kullanılmıştır. Taş duvarların sokak cephesi sıvasız, iç bölümü ise sıvalıdır. Ahşap karkas duvarın dış yüzü ise “sıra tahtası” adı verilen, düşey olarak dizilmiş çam ağacından levhalarla kaplanmıştır. Genişlikleri 15-30 cm, kesit kalınlıkları 1.5-2.5 cm arasında değişen bu düşey kaplamaların Anadolu’nun başka bir bölgesinde yer almaması, böl-

geye özgün karakterini kazandıran önemli özelliklerden biridir⁸ (Şekil 5).

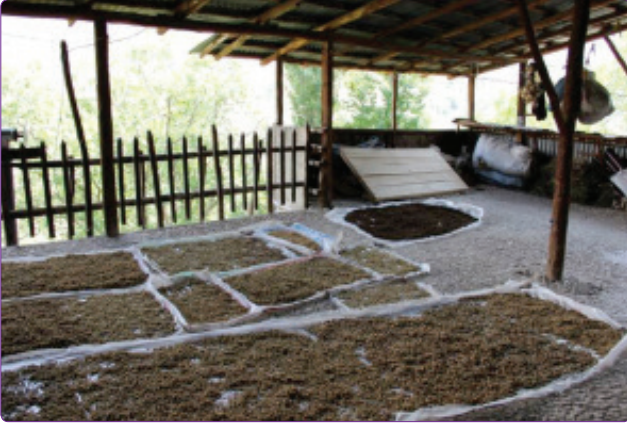
Şekil 6. Rıhtım kaplı damların işlevsel kullanımı.

Rıhtım kaplı damlar, konutu dış etkilerden korumasının yanı sıra, düğün eğlenceleri, bağ ve bahçelerde yetiştirilen meyvelerin kurutulması, kışlık yiyeceklerin hazırlanması gibi kullanımları barındırmaktadır (Şekil 6).

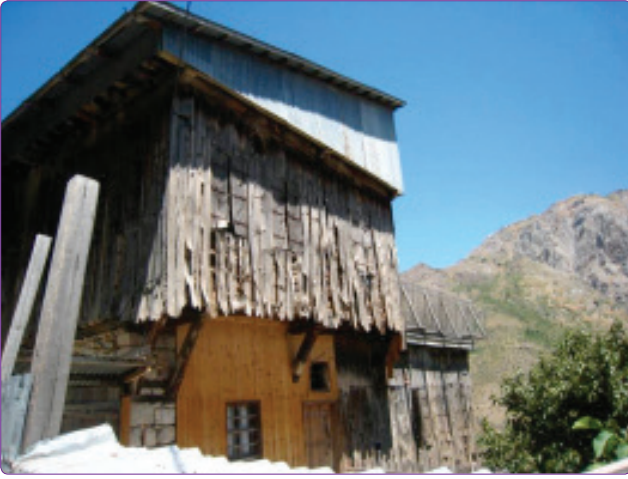
Şekil 8. Düşey ahşap kaplı cephelerde oluşan bozulmalar.

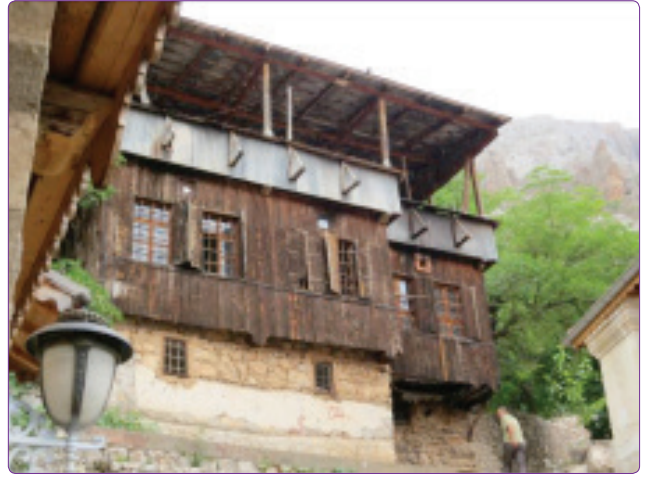
Şekil 9. Damların eğimli çatı ile kapatılması.

inin görünürlüğünü engellemiş ve görüntü kirliliğine neden olmuştur (Şekil 9 ve 10).

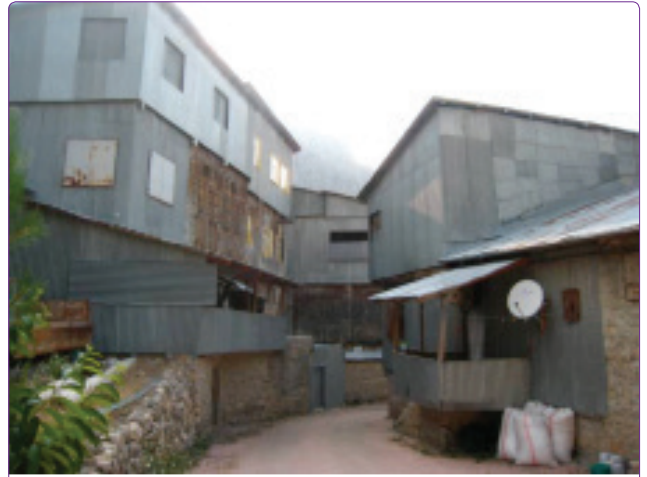
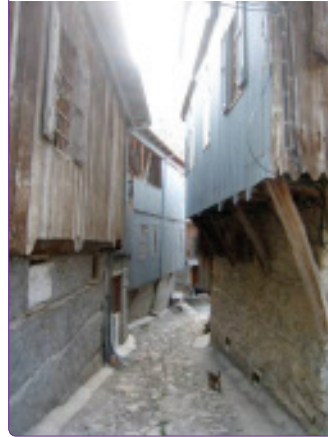
Şekil 10. Damların ve cephelerin sac malzeme ile kapatılması.

1950'lerde ahşap cephelerin ve damların korunması için kullanılmaya başlanan *sac kaplamalar*, mimari kimliğin belirli bir oranda bozulmadan günümüze ulaşmasında önemli bir etken olmuş ve zamanla çevre yerleşimlerin de uyguladığı bir koruma yöntemi haline gelmiştir. Bölgenin ayırt edici mimari özellikleri olan teras çatı sisteminin (toprak dam) ve düşey ahşap cephe kaplamalarının korunması için yöre halkı tarafından geliştirilen bu yöntem, konutların bir ölçüde hasar almadan günümüze ulaşmasını sağlamış olmasına karşın, bölgede yer alan yerleşmelerin özgün mimari karakter-

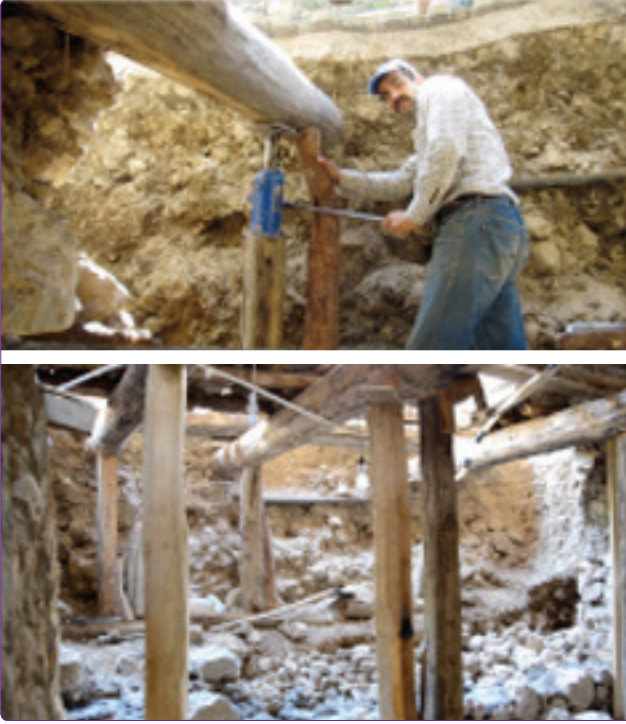
Şekil 11. Emanete alma.

oluşan hasarları önlemek veya taşıyıcı bileşenleri değiştirip/onarmak amacıyla yapıya uygulanmaktadır. Kemaliye ve çevre yerleşimlerinde, yerel ustaların bilgi ve deneyimleri kullanılarak uygulanan “*Emanete alma*”, güncel deyimle yapının askıya alınması ve bu şekilde taşıyıcı elemanlara müdahale edilmesi işlemidir. Bu uygulamada yapı ahşap kalas dikmeler yardımı ile desteklenmekte (yerel ustalar tarafından “direk vermek” olarak bahsedilmektedir) ve askıya alınmaktadır. Böylece yapıda müdahale edilmek istenen bölümün üzerinden yükü alınarak, o bölgenin onarımı/güçlendirilmesi yapılmaktadır. Eğer taşıyıcı eleman değiştirilemeyecek gibi ise, bu durumda o bölüme sürekli yapıda kalabilecek şekilde *emanete alma* yapılmaktadır (Şekil 11).¹³

“*Emanete alma*” ise, günümüzde güncel uygulamalarda karşılaşılan yapının askıya alınması işleminin bir benzeri olmakla birlikte, bölgedeki ustaların yerel bilgi ve deneyimleri ile yerel malzemeler kullanılarak yapılan bir koruma/onarım uygulamasıdır. Çağdaş koruma ilkeleri ile çelişmeyen, yapının özgünlüğünü bozmadan, onarımın gerçekleştirilmesini sağlayan bir yöntem olarak kabul gören uygulamanın, yerel bilgi ve deneyimin sürdürülebilmesi için (bölgede sadece birkaç usta tarafından yapılabildiğinden) akademik bilgi ile desteklenerek önemli bir örnek oluşturabileceği düşünülmektedir.

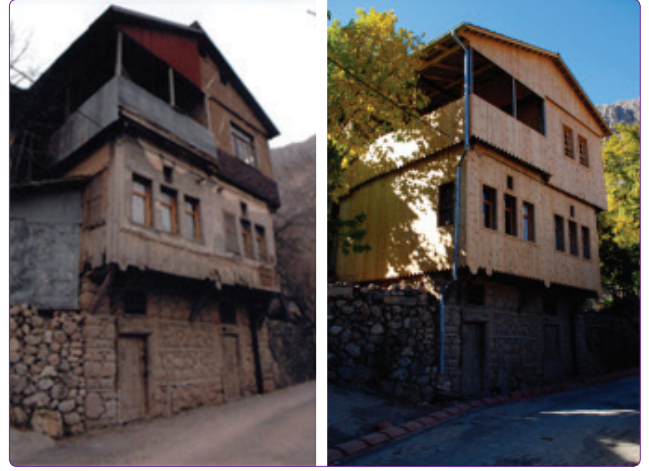
Şekil 12. Restorasyonu yapılan evin ön cephe eski ve yeni hali.””

kullanılmasına karşın, günümüzdeki restorasyon uygulamalarında benzer ölçüleri karşılayan ahşaplar bulunamadığından, Rusya’dan ithal edilen, 15-17 cm genişliğinde çam ağacından kaplamalar kullanılmıştır. Restorasyon çalışmalarının bir bölümünde kaplamaların yüzeyine bezir yağı veya koruyucu vernik sürülmüş,¹⁴ diğer bir bölümünde ise kaplamanın özgün dokusunu kapatmayan, nefes almasını sağlayan, solvent içerikli, şeffaf emprenye malzemesi uygulanmıştır¹⁵ (Şekil 12). Taş duvarlarda meydana gelen çatlaklar hidrolik kireç esaslı harçla onarılmış ve açılan derzlere taş tozu, hidrolik kireç ve az miktarda beyaz çimento karışımı harç ile derz yapılmıştır.¹⁶ Mevcut toprak döşemelerin çökmüş olan bölümleri yöresel yaş-kuru toprağı¹⁷ ile doldurulup, üzerine özgün malzeme olan rıhtım yapılmıştır (Şekil 13). Ancak daha önceden koruma amaçlı olarak uygulanan sac çatılar sökülmeyerek yerinde bırakılmıştır.¹⁸

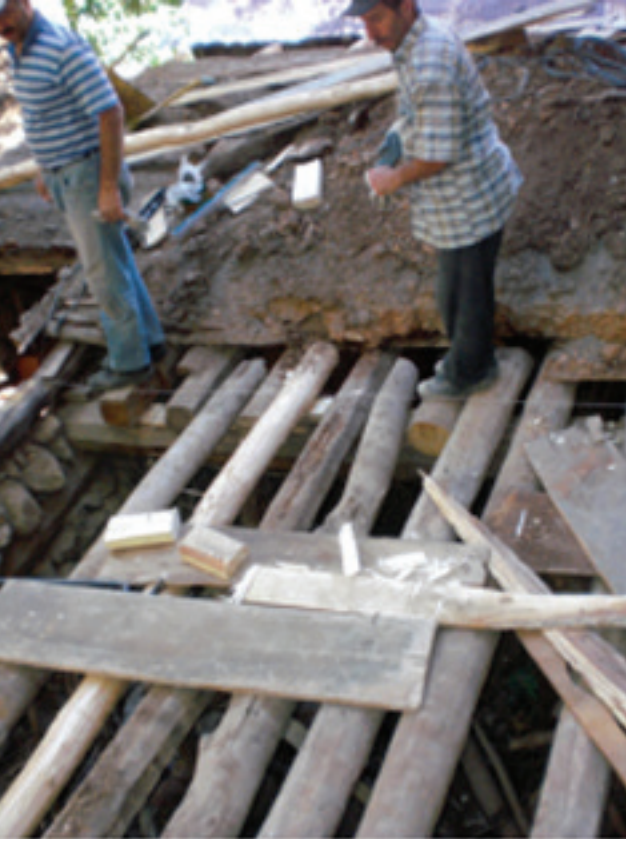
Şekil 13. Ahşap tavan kirişlerinin onarım aşaması.****
