Çapraz Lamine Ahşap (CLT) Duvar–Döşeme Birleşiminin Yapısal Davranışının Deneysel İncelenmesi

Experimental Investigation of Structural Behavior for Cross Laminated Timber (CLT) Wall-to-Floor Connection

İD Aygül CEYLAN, İD Z. Canan GİRGIN

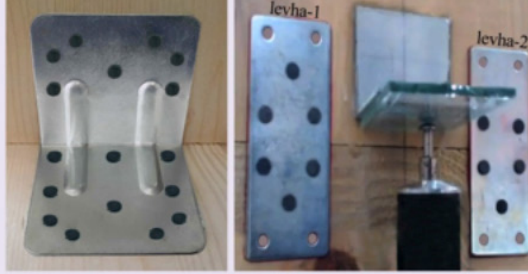
Tablo 2. CLT duvar-döşeme metal birleşimi özellikleri

<p>levha-1 levha-2</p> <p>Uygulamada; köşebentin duvar-döşeme birleşimini sağlayan köşesine, diğer çivilerle aynı özellikte, üç adet çivi eklenmiştir.</p>

CLT duvar-döşeme birleşimi deneyinde kullanılan rijitleştirilmiş köşebent ve düz levha özellikleri Tablo 2'de verilmiştir. Resimlerden de görüldüğü gibi, köşebent ve levha üzerinde fabrika üretimleri aşamasında açılmış delikler bulunmaktadır. Deney öncesi yapılan pilot deneylerde, çekme kuvveti altında, köşebentin döşemeye tutunma yeteneğinin artırılabilmesi amacıyla, döşemenin duvara birleştiği delik açılmamış köşe bölgede, ek çivilerin kullanılmasının yararlı olacağı görülmüş; bu nedenle köşebentin bu bölgesine aynı özellikte üç adet çivi eklenmiştir.

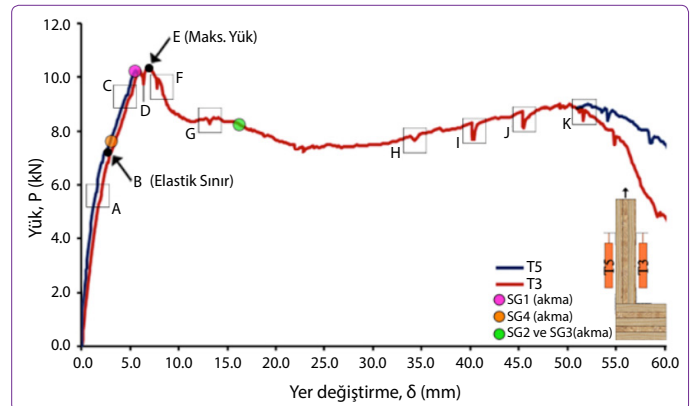
Şekil 3. Deney örneğinin yük-yerdeğiştirme grafiği (P- δ).

Tek yönlü çekme tipi aksenal kuvvet uygulanan, CLT duvar-döşeme birleşiminin davranışının belirlenebilmesinde öncelikle; yük-yerdeğiştirme değişimi (P- δ) incelenmiştir (Şekil 3). Yerdeğiştirme ölçümünde, T3 nolu düsey yerdeğiştirme ölçer esas alınmıştır. Arka yüzdeki iki levhanın çekme yönünde (yukarı doğru) hareketini ölçen T5 ve T6'nın (Tablo 3), T3'e benzer ölçümleri nedeniyle; grafikte T6 ölçümleri gösterilmemiş, T5'in ise başlangıçtaki hafif ve özellikle son aşamadaki farklılığı vurgulanmıştır. T5'in $\delta \approx 50$ mm'de değişkenlik göstermesinin öncelikli nedeni; arka yüzdeki

levhaların çivileri nedeniyle döşeme tabakasında oluşan göçmenin etkisidir. Grafikte; rijitliğin değiştiği elastik sınıra $P=7,25$ kN, $\delta=2,74$ mm düzeyinde ulaşılmıştır; maks. yük düzeyi ise 10,37 kN olup 6,72 mm yerdeğiştirmeye karşı gelmektedir. Maks. yük düzeyine varıncaya kadar doğrusal davranış izlenmiş, sonrasında ise belirli yerlerde ani düşüşler gözlenmiştir. Deney sırasındaki önemli gözlemleri içeren açıklamalar ve fotoğrafları Tablo 4'te verilmiştir. Çekme kuvvetinin etkisiyle, köşebentin döşeme yüzeyinden hafifçe ayrılmasının hemen ardından, arka yüzdeki levha-1'i döşemeye birleştiren üst çivilerin olduğu yerden, döşemede enine yönde açılma ile ilk çatlak oluşmuştur (Gözlem A). Artan çekme kuvveti ve arka levhaların düsey yöndeki kayma hareketi nedeniyle; çatlak genişliği artmaya başlamış ve lif kırılması, tabakayı oluşturan yaş halkasının yaklaşık şeklini izleyerek derinleşmeye devam etmiştir (Gözlem C).

ne kadar (+), sonrasında ise (-) değer almıştır. Bu durum duvar-döşeme birleşiminin; arka yüzündeki levhalar nedeniyle hafifçe geriye doğru hareket ettiğini, sonrasında düzlemine gelerek, ön yüze doğru ilerlediğini göstermektedir. P=5,71 kN'da, levha-1'in CLT döşemeye birleştiği üst sıra çivilerden başlayan ilk çatlak sonrası; duvar elemanı, levha-2'ye doğru eğilme hareketi göstermeye başlamıştır. Bu hareket, duvar düzleminde yatay doğrultuda ölçüm alan T10 (+) yerdeğiştirme değerleri ile de doğrulanmıştır. Deney süresince, duvar elemanındaki öne-arkaya ve yanal yöndeki yerdeğiştirmeleri gösteren P- Δ grafiği, maks. yük düzeyindeki yerdeğiştirmeler ve hareketin şematik değişimi Şekil 4'de verilmiştir. Bu hareket, P- δ eğrisinde T3 ve T5 ölçerlerin maks. yüke ulaşıncaya kadar izledikleri yolu belirlemiş ve T5 daha az yerdeğiştirme ölçmüştür (Şekil 3).

- P- δ grafiğinde; maks. yük düzeyine ulaşıncaya kadar doğrusal davranış olduğu; sonrasında, döşeme tabakasında oluşan lif kırılmaları ve göçmeler ile çivi başlarındaki düzensiz şekildeğiştirmeler sonucunda, yük düzeyinde ani azalmalar olduğu görülmüştür.
