Mitral Kapak Replasmanına Bağlı Sol Ventrikül Arka Duvar Rüptürü

İzmir Atatürk Devlet Hastanesi, Kalp Damar Cerrahi Kliniği, İzmir

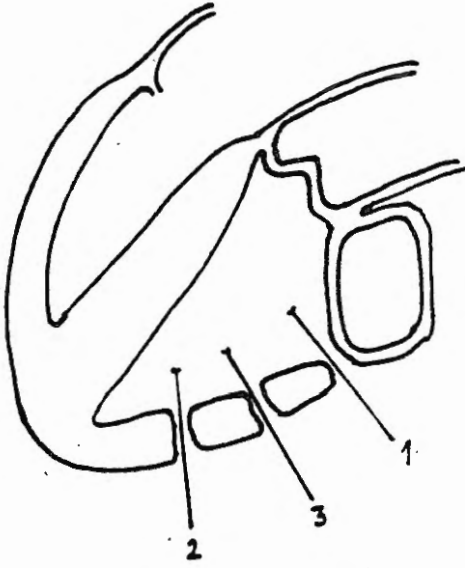
Şekil 1. Sol ventrikül rüptürünün olası görülme alanları. Tip 1 lezyon atriyoventriküler groove'da, Tip 2 lezyon eksize edilen papiller adalenin tabanında. Tip 3 lezyon atriyoventriküler groove ile papiller adale tabanı arasında.

Treasure ve ark. (3) epikardiyal yırtılmanın iki tipini tanımlamışlardır. Tip 1 lezyon arka atriyoventriküler sulkus boyuncadır. Tip 2 lezyon ise sol ventrikülün arka duvarında papiller adalenin yapışma yerindedir.

Tip 2 yırtığın papiller adalenin derin kesimine bağlı, Tip 1'in ise ventrikülün kaldırılmasına bağlı özellikle de redo olgularda ventriküloepikardiyal yapışıklıkları olanlarda ya da fibrokalsifik arka yaprakçığı mevcut olup da fazla rezeke edilenlerde olduğu ifade edilmiştir. Papiller adale kökü ile atriyoventriküler sulkus arasında 3. tip başka bir rüptür çeşidi daha tanımlanmıştır (3) (Şekil 1).

Sol ventrikül rüptürü üç tiptir ve üçünün de oluşumu genellikle farklıdır. Tip 1 rüptür genellikle önceki operasyona bağlı perikardiyal yapışıklığı olan olgularda sol ventrikülün kaldırılması ile annulus seviyesinin yakınında gelişir (3). Hasta kapağın ileri derecede rezeke edilmesi ve kalsifikasyonun ileri derecede debridmanı sonucunda özellikle arka yaprakçık bölgesinde oluşur (1).

Tip 2 rüptür genellikle kapağın uzaklaştırılması sırasında subvalvüler yapıların aşırı çekilmesi veya papiller adalelerin derin kesilmesi nedeniyle önce intramural hemaom, bunun ilerlemesi sonucu sol ventrikül rüptürü gelişimi şeklinde oluşur (1,3,7).

Tip 3 rüptür ise genellikle papiller adale ile annulus arasındaki bölgede oluşur. Perikardiyal yapışıklığın ayrılması sırasında bu bölgede yaralanma olabilir ve tüm ventrikül katlarına yayılabilir. Özellikle bioprotez konulan olgularda arkadaki stent ucu bu kısmında erozyon oluşturarak perforasyona neden olabilir (8,9). Bu bölgede perforasyon ayrıca rigid aspiratör ucuyla ya da kapağın makasla çıkarılması
