# İş Yerinde Beklenmedik Bir Ölüm: Olgu Sunumu

## An Unexpected Death At Work: Case Report

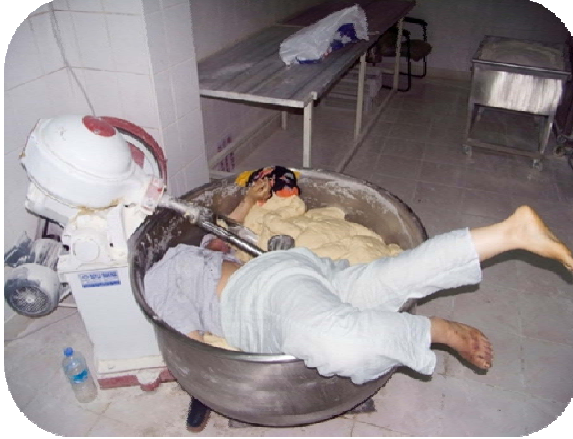
Olgu, 35 yaşında, evli, 2 çocuklu 6 aydır sigortasız olarak yufka ve unlu mamuller üreten iş yerinde çalışan bir işçi kadındır. Olay yeri incelemesinde, hamur makinesine ait emniyet tedbirleri ile ilgili herhangi bir uyarı yazısı görülmedi. Olgu, 1 metre çapında ve yerden 75 cm yükseklikte hamur karıştırma makinesinin içinde yüz üstü olarak ayakları dışarıda bulundu (Resim 1). Kafası ve sağ kolunun hamur karıştırma çıpasının altında ters dönmüş şekilde kazan ile hamur arasında sıkıştığı saptandı (Resim 2).

Resim 1: İş yerindeki hamur kazanı içerisindeki cesedin görünümü

Teknik bilirkişi raporunda; makinenin yerden 75 cm yükseklikte, karıştırıcı kazanın 1 m çapında olduğu ve içinde motordan hareket alan bir çıpanın dönerek hamuru karıştırdığı, karıştırma işlemi sırasında kazanın da kendi etrafında döndüğü ifade edilmekteydi. Karıştırma kazanında durdurma tertibatlı kapak veya korkuluk olmadığı tespit edildi. Olayın iş kazası olduğu, işverenin birinci dereceden kusurlu olduğu, kazazede işçinin de ikinci dereceden kusurlu olduğu belirtildi.

ilgili alınabilecek bir takım basit tedbirlerin pratikte yeterince uygulanamıyor olması önemsenmeli ve tartışılmalıdır. Olgu, hamur karıştırma kazanının ağzı açık bir şekilde çalıştırılıyor olması örneğiyle küçük ölçekli bir iş yerindeki iş güvenliğinin yetersizliğini gözler önüne sermektedir. Ayrıca, çalışan işçinin de can güvenliği açısından, ağzı açık olarak çalışan bu makineye müdahale etmemesi ve daha dikkatli olması gerektiğinin bilincinde ve eğitiminde olması önemlidir. İş kazası olaylarında, bağımsız ve tarafsız yetkili teknik uzman tayin edilmesi gerekir. Başlangıçta, tüm postmortem muayene raporları ve olay yeri araştırmaları ölümle sonuçlanan olguların adli değerlendirmesi için kritik öneme sahiptir (11). Olgumuzda, olayın mesai saatleri içinde gerçekleşmiş olması nedeniyle, cesedin ve olay yerinin tüm incelemesinin zamanında yapılması ve gerekli kayıtların itina ile tutulması mümkün olmuştur.

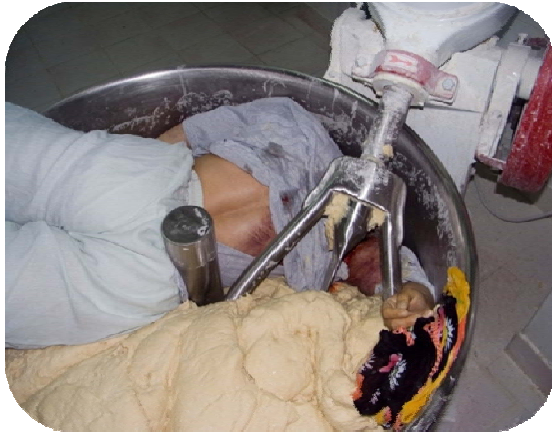
Resim 2: Hamur kazanındaki cesedin olay yeri görünümü
